**VOLKSWAGEN CADDY 150 HK AUTOMAT 4WD**
**TESTDATO: 20.01.2026**
**KODE: 1926803**

**DR71533**

**Diesel**
**CHASSISNR:** WV1ZZZ2KZX139757

**OPPSUMMERT STATUS PÅ KJØRETØY**

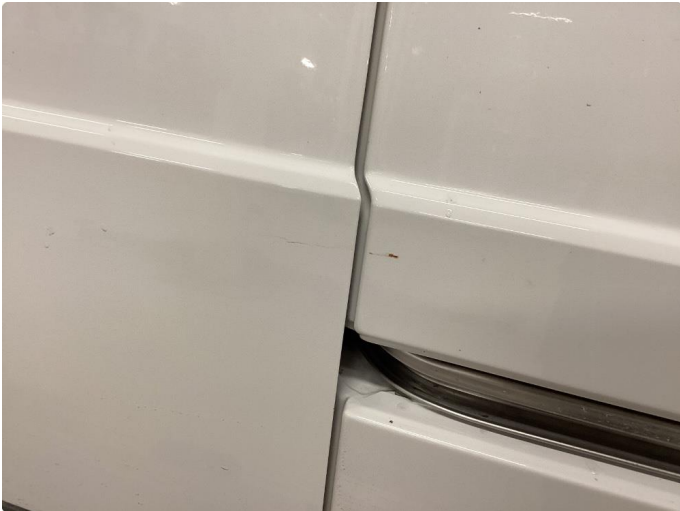
| Punkt | Beskrivelse | Plassering |
|---|---|---|
| 1.1 Dører | riper | venstre bak |

1.1 Riper

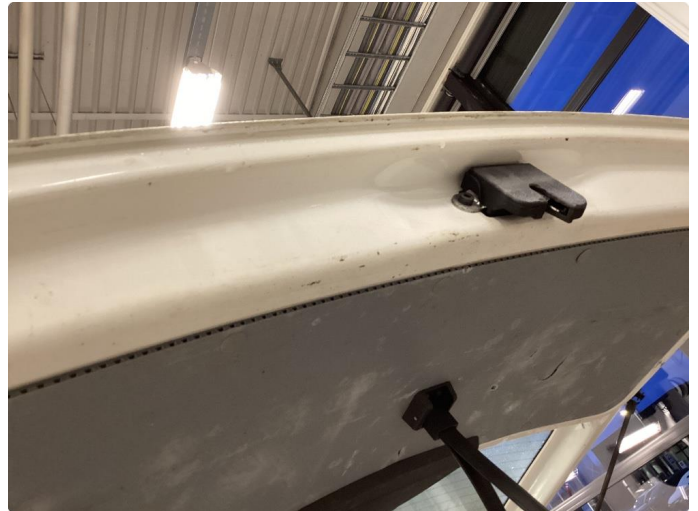
| Punkt | Beskrivelse | Plassering |
|---|---|---|
| 1.2 Bakluke | ripe(r) | |

1.2 Ripe(r)

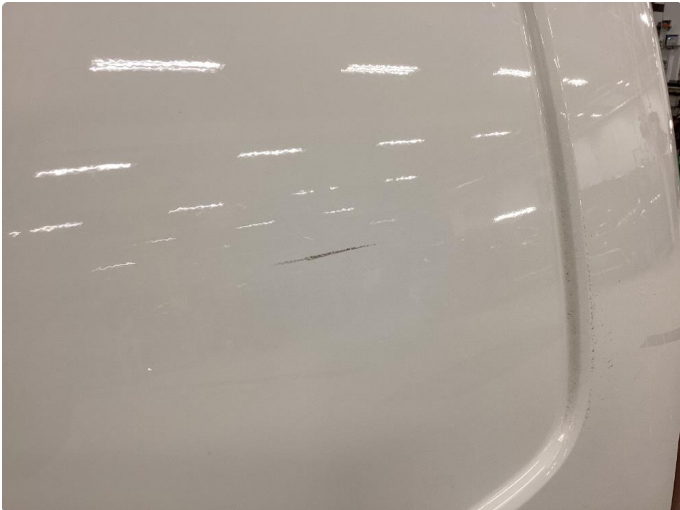
| Punkt | Beskrivelse | Plassering |
|---|---|---|
| 1.3 Skjermer | ripe(r) | venstre bak |

1.3 Ripe(r)

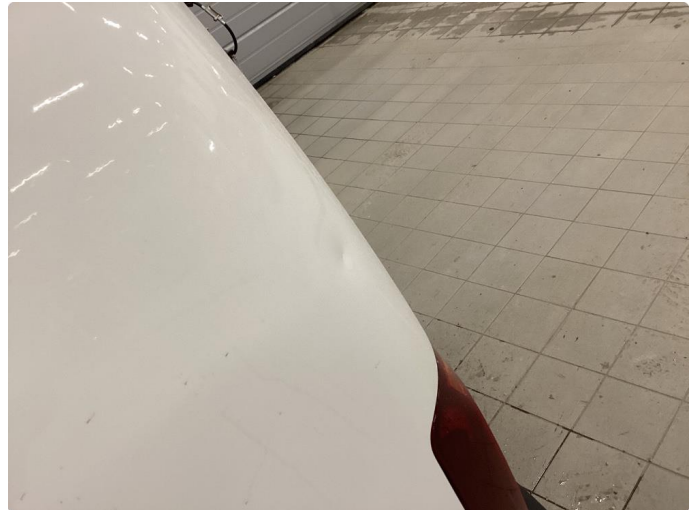
| Punkt | Beskrivelse | Plassering |
|---|---|---|
| 1.4 Skjermer | p-bulk | venstre bak |

1.4 P-bulk

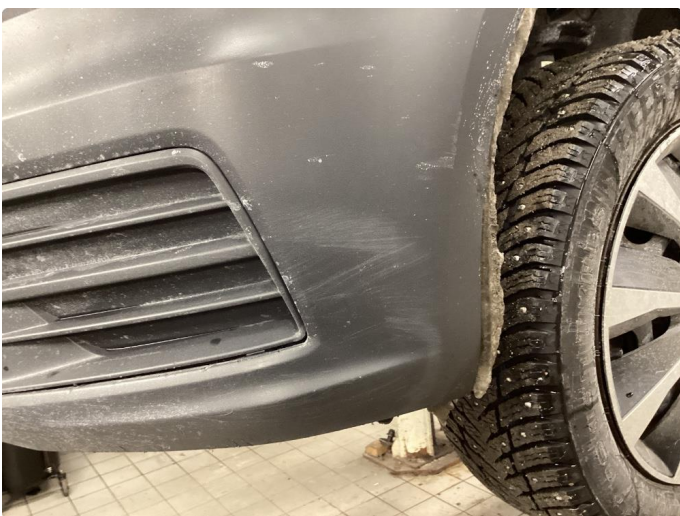
| Punkt | Beskrivelse | Plassering |
|---|---|---|
| 1.5 Støtfanger | ripe(r) | foran |

1.5 Ripe(r)

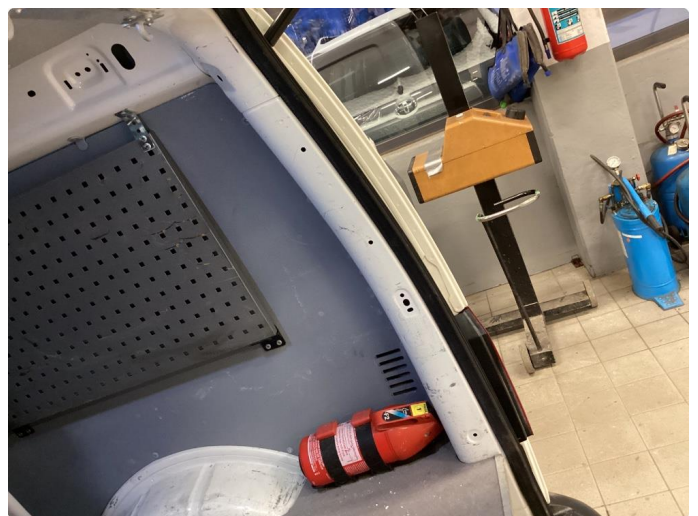
| Punkt | Beskrivelse | Plassering |
|---|---|---|
| 2.1 Varerom | riper døråpning | |

2.1 Riper døråpning

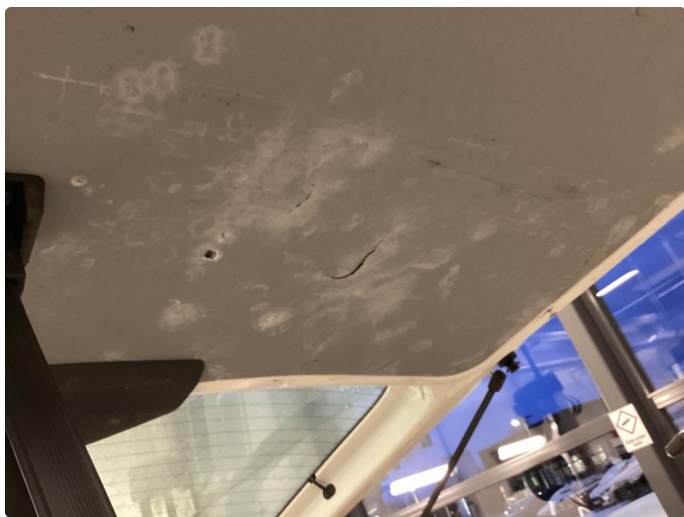
| Punkt | Beskrivelse | Plassering |
|---|---|---|
| 2.2 Deksel | skadet | |

2.2 Skadet
