TOYOTA COROLLA / E12T 90 HK MANUELL
TESTDATO: 30.04.2026
KODE: 2012894

HB67079

NBF Tilstandsrapport er utarbeidet av Norges Bilbransjeforbund og Forbrukerrådet.

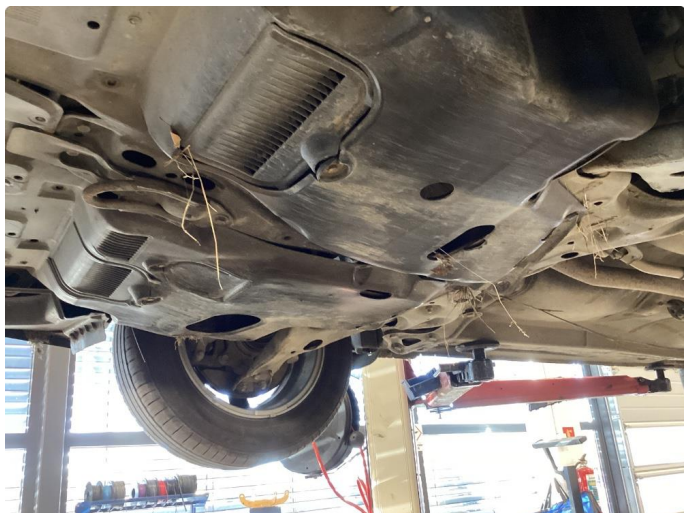
1.2 Beskyttelsesplate skadet/mangler

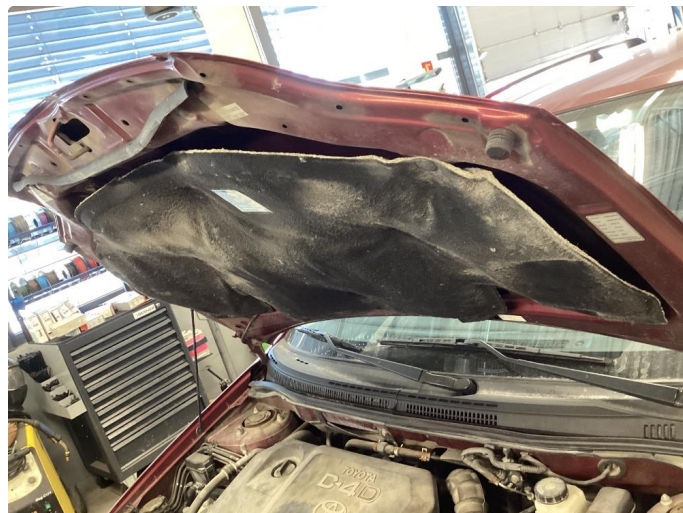
1.3 Støymatte/deksel løst

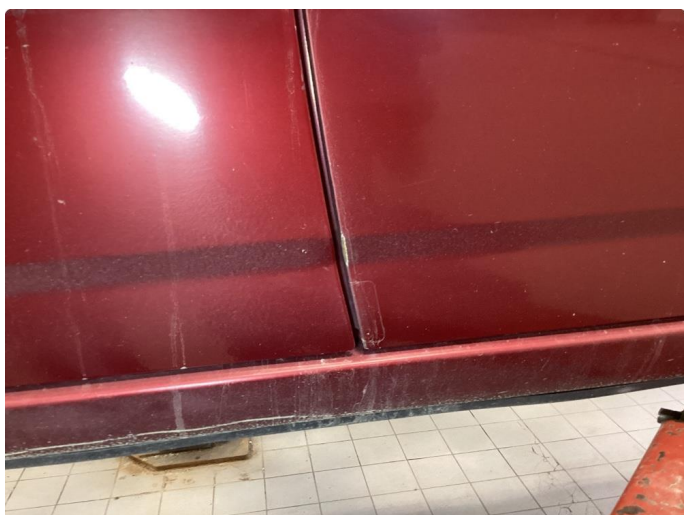
1.4 Rust/korrosjon

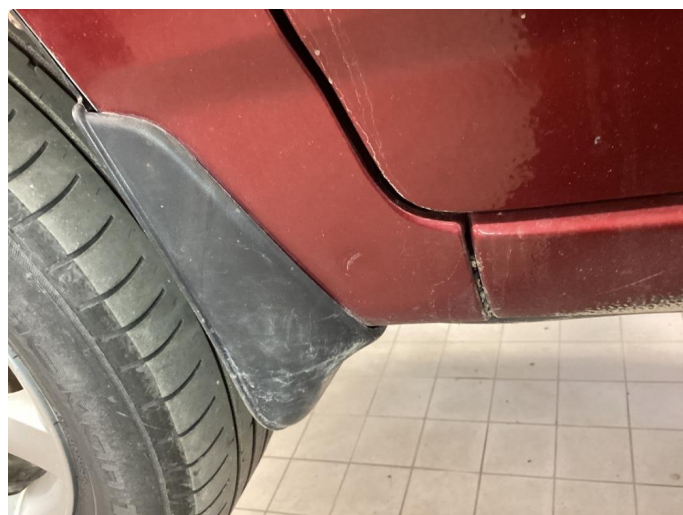
1.5 Bulk

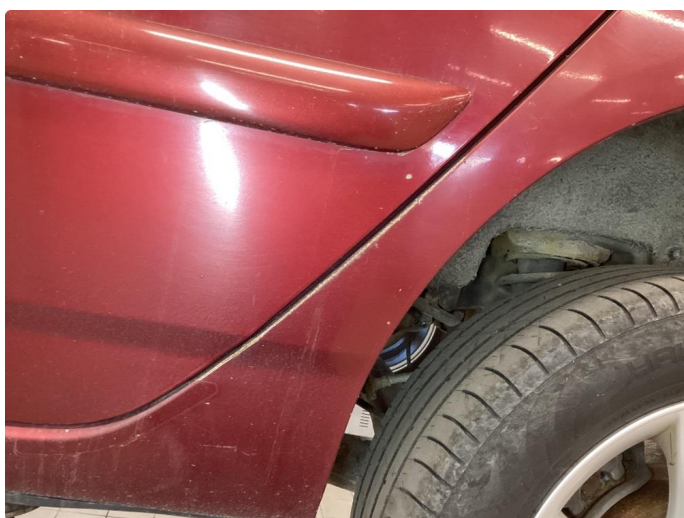
1.6 Rust

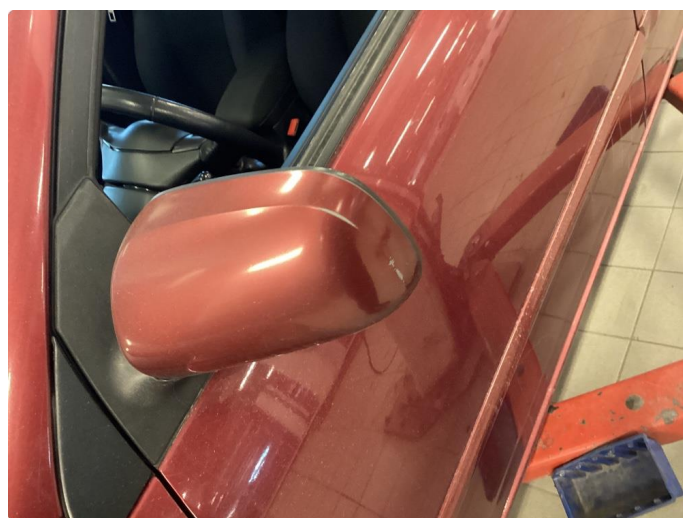
1.7 Speilhus riper

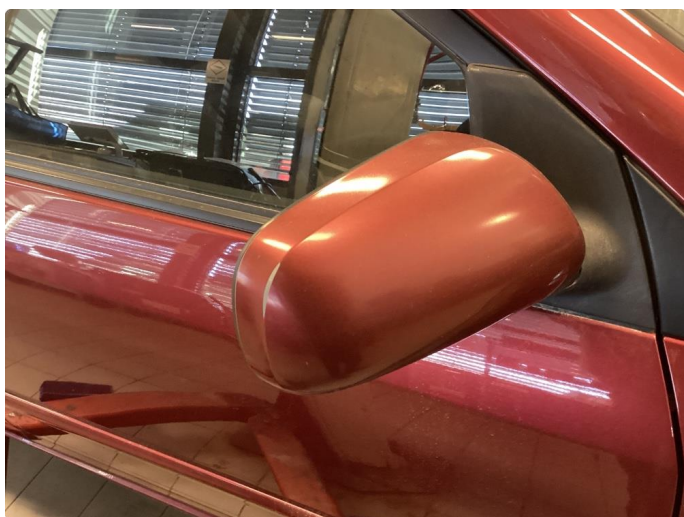
1.7 Speilhus riper

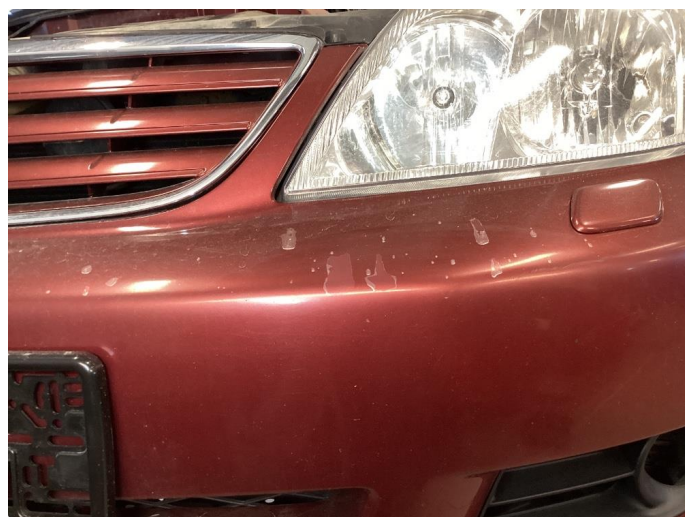
1.8 Lakk flasser

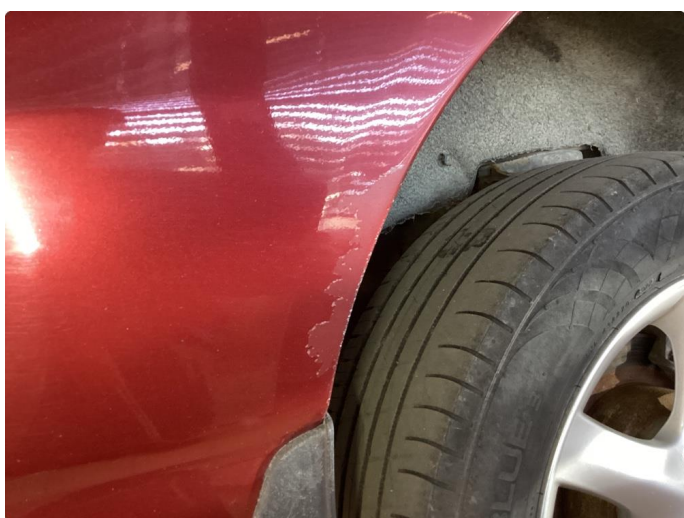
1.8 Lakk flasser

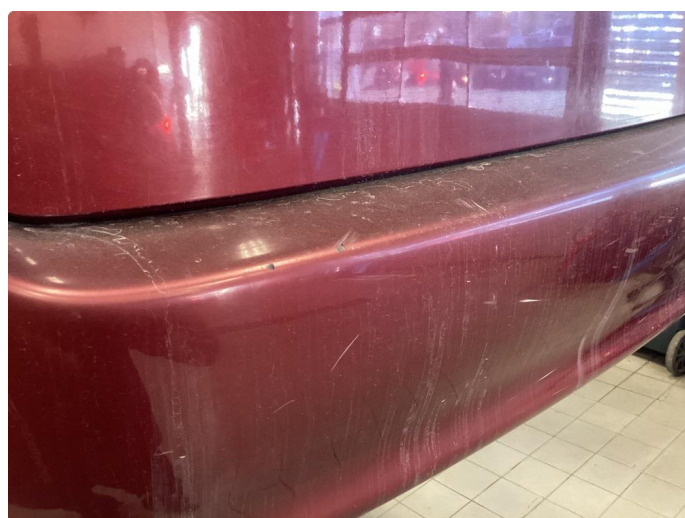
1.9 Ripe(r)

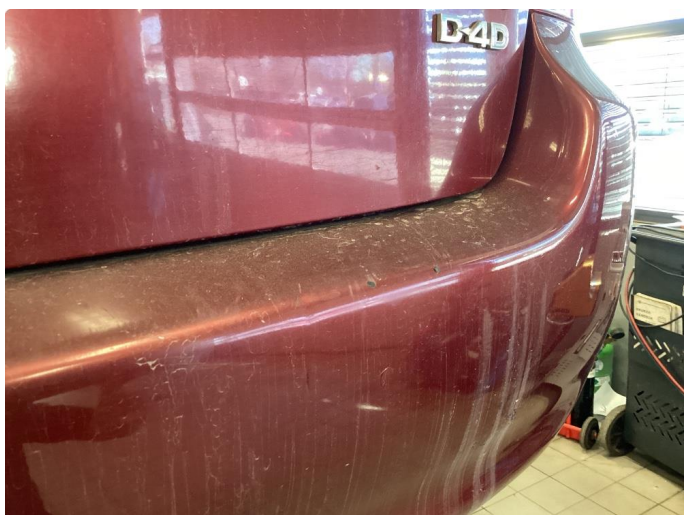
1.9 Ripe(r)

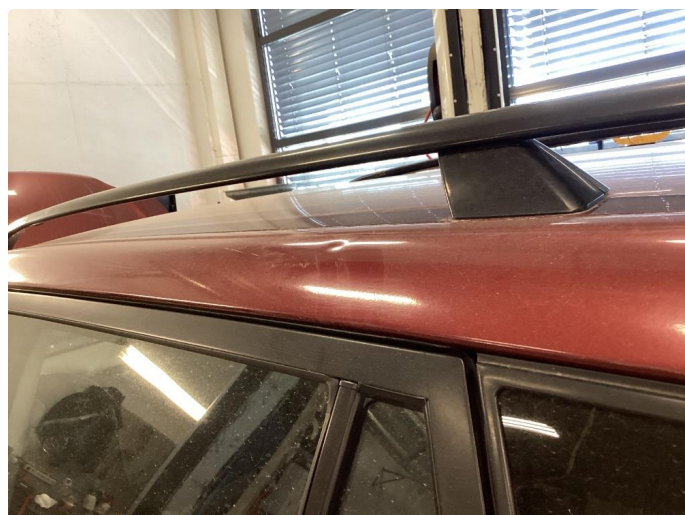
1.10 Bulk

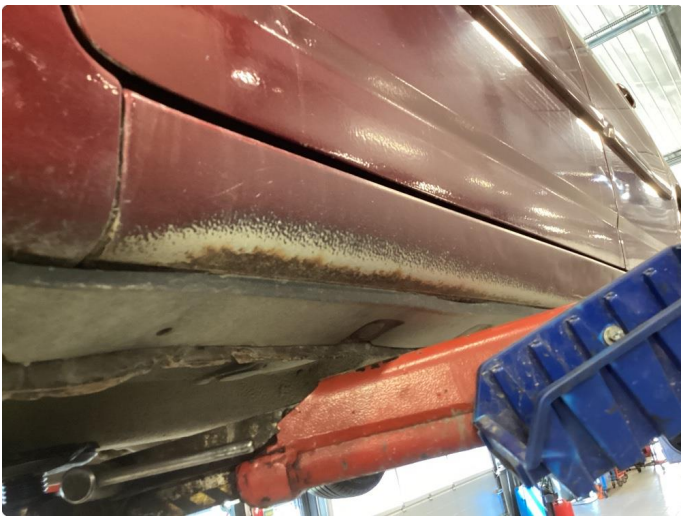
1.11 Korrosjon/rust

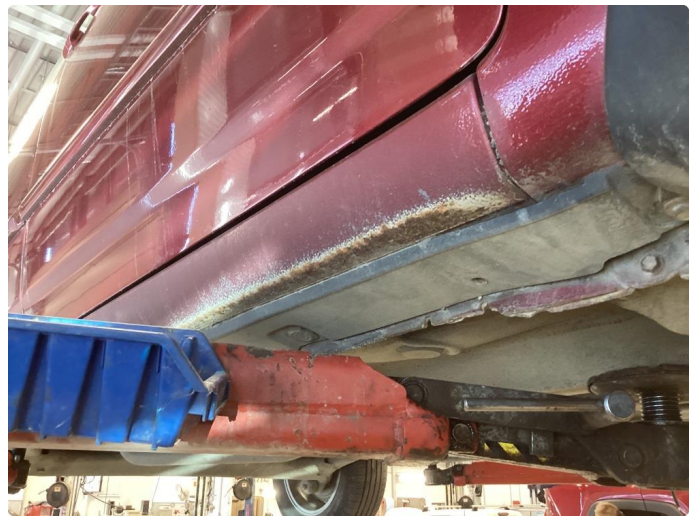
1.11 Korrosjon/rust

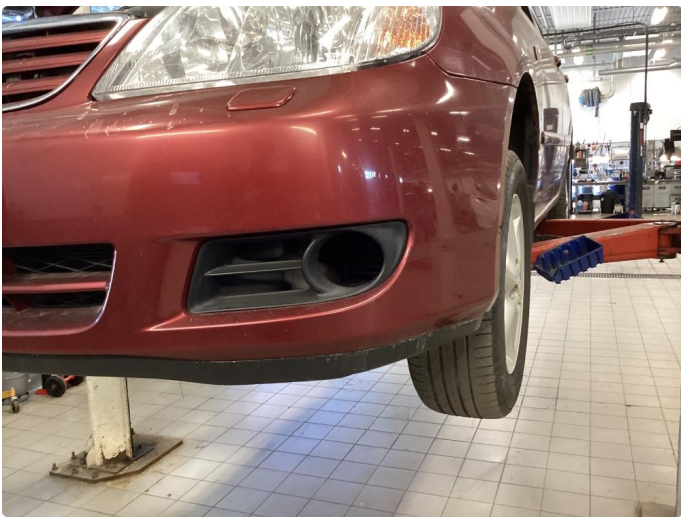
2.1 Øvrige feil
