**FORD FOCUS 90 HK MANUELL**
**TESTDATO: 18.10.2024**
**KODE: 1538773**

<b>CF47326</b>

NBF Tilstandsrapport er utarbeidet av Norges Bilbransjeforbund og Forbrukerrådet.

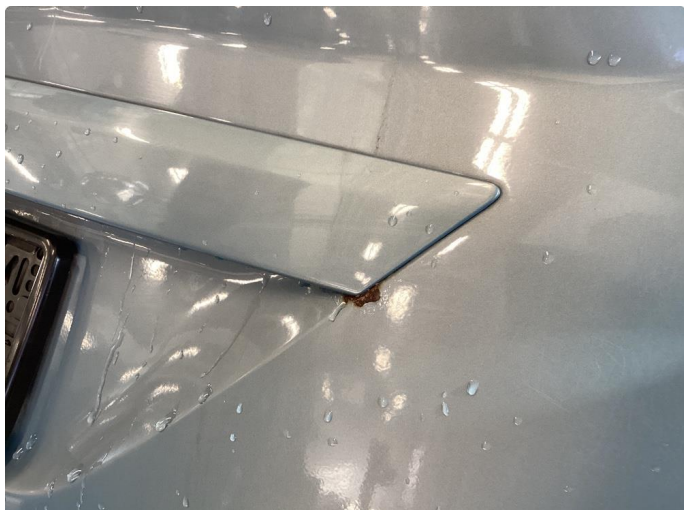
1.1 Rust/korrosjon

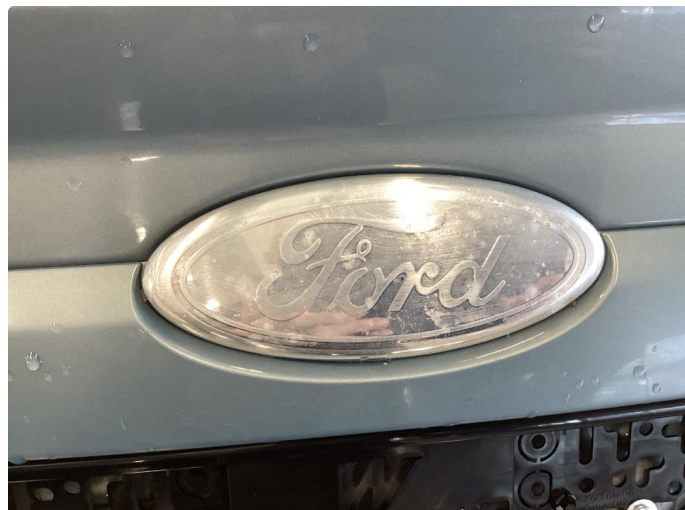
1.2 Lakk flasser

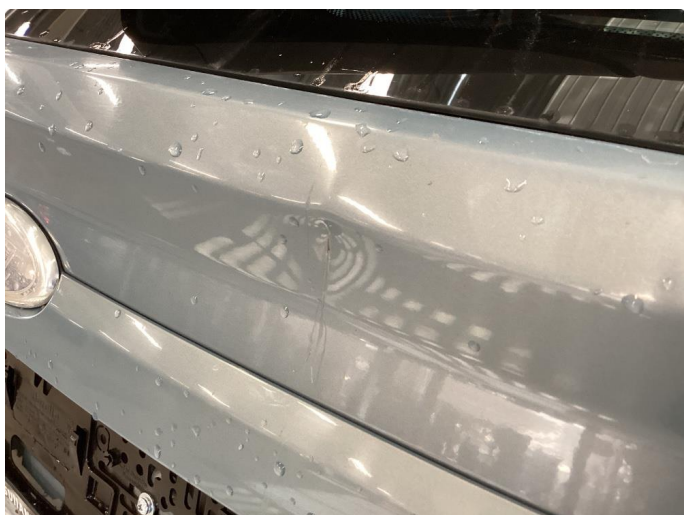
1.3 Bulk med lakkskade

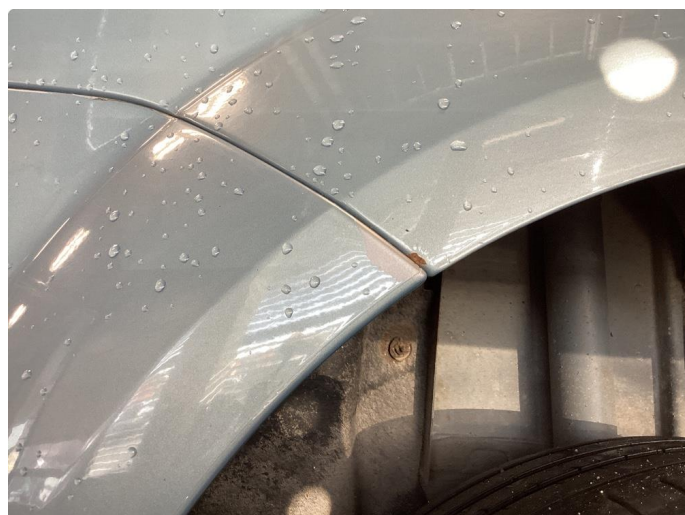
1.4 Rust

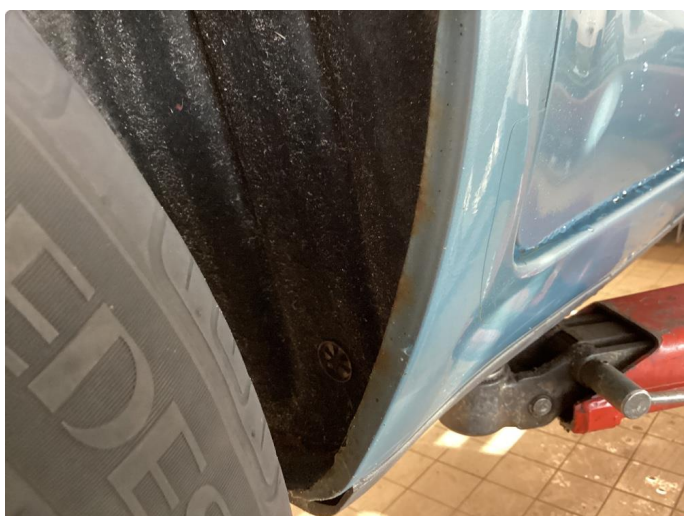
1.4 Rust

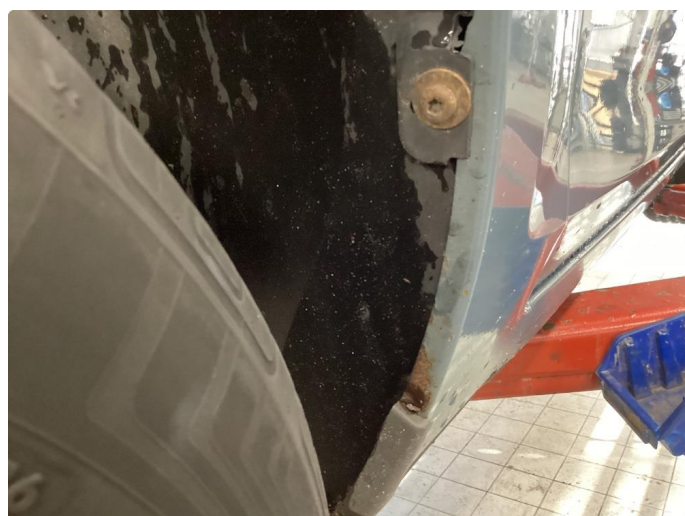
1.4 Rust

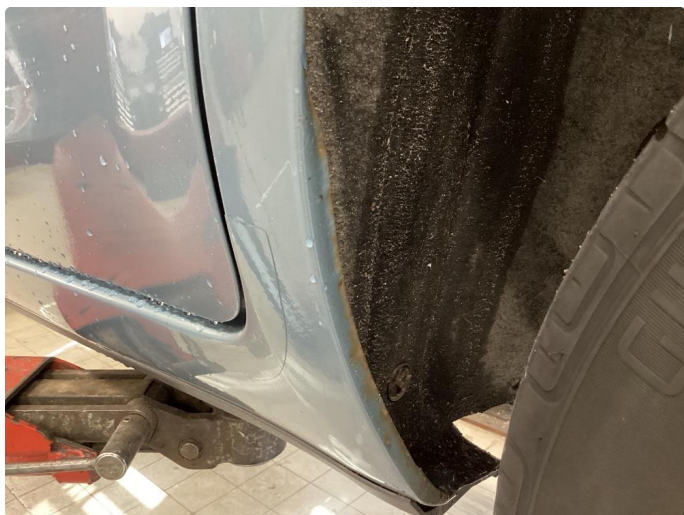
1.4 Rust

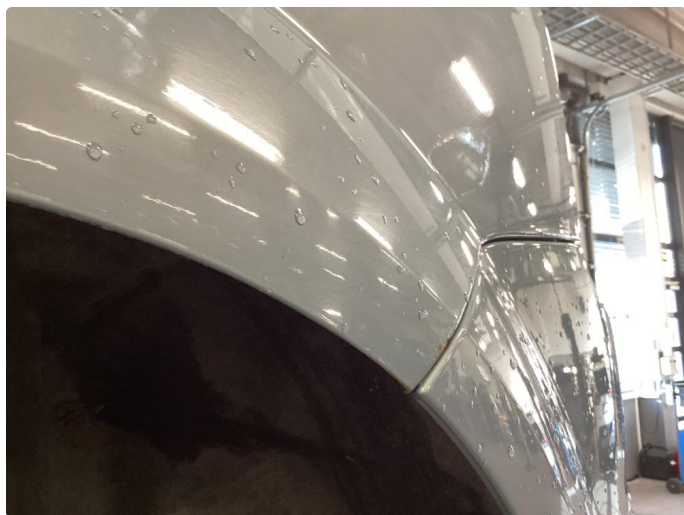
1.4 Rust

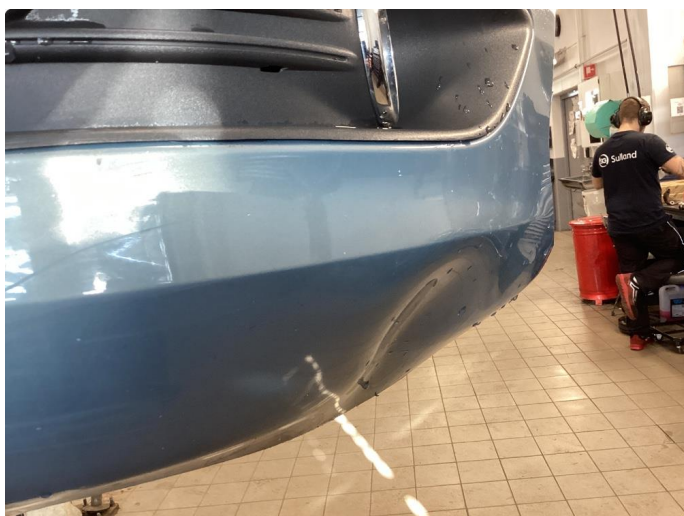
1.6 Bulk

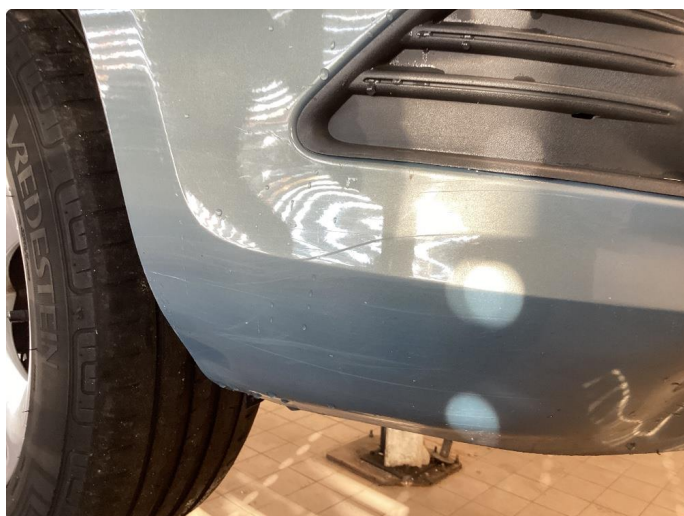
1.7 Ripe(r)

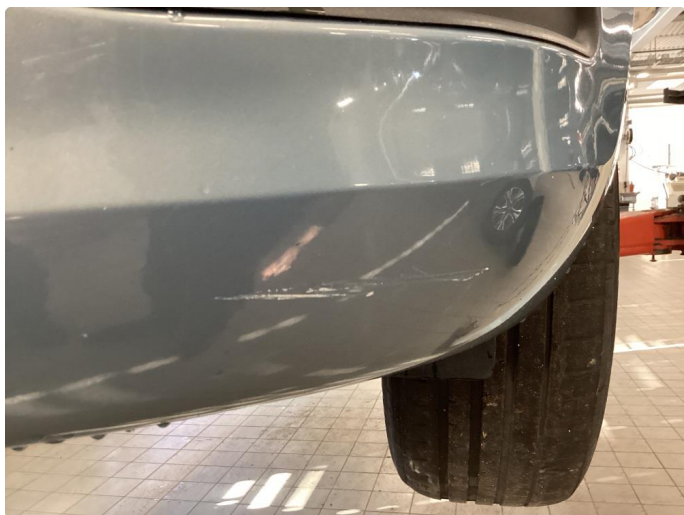
1.7 Ripe(r)

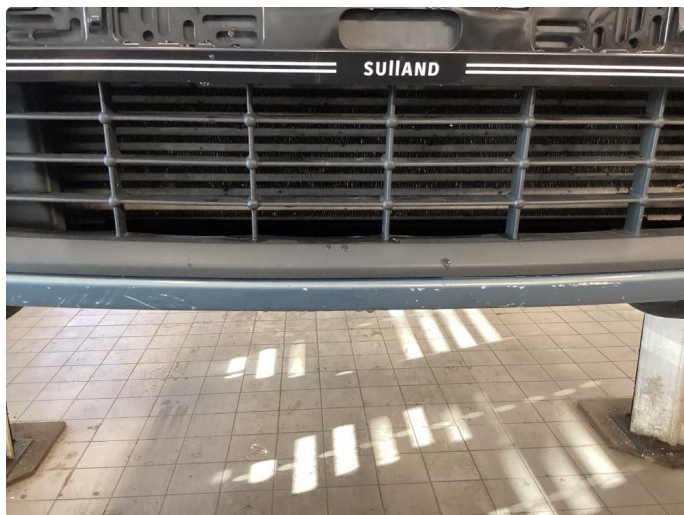
1.8 Lakk flasser

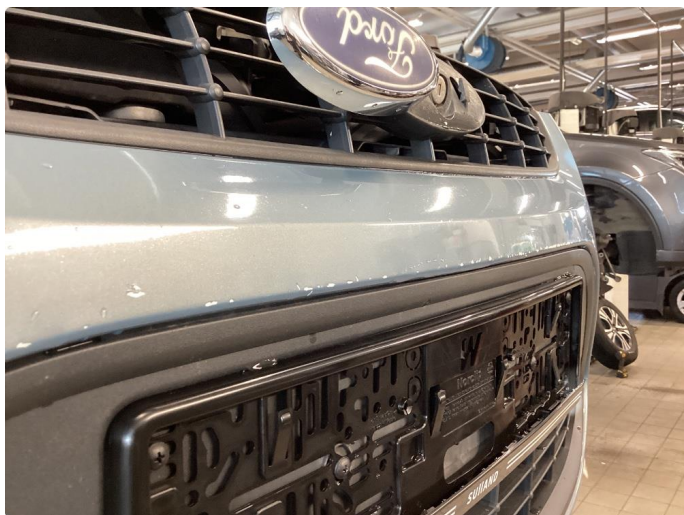
1.8 Lakk flasser

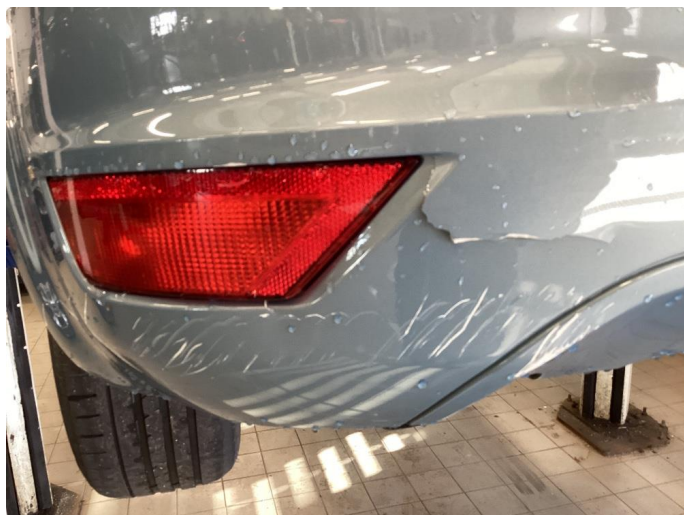
1.9 Sprukket

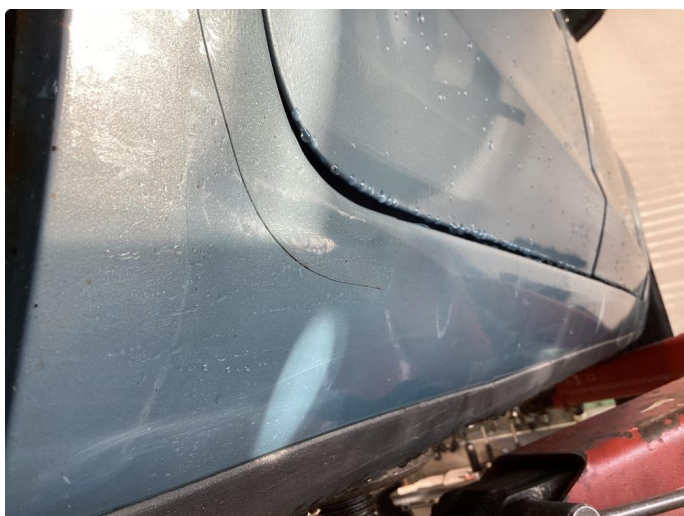
1.10 Bulk med lakkskade

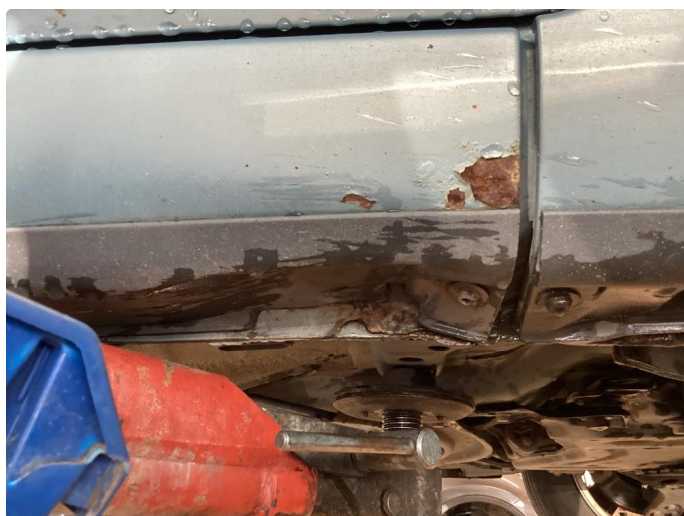
1.10 Bulk med lakkskade

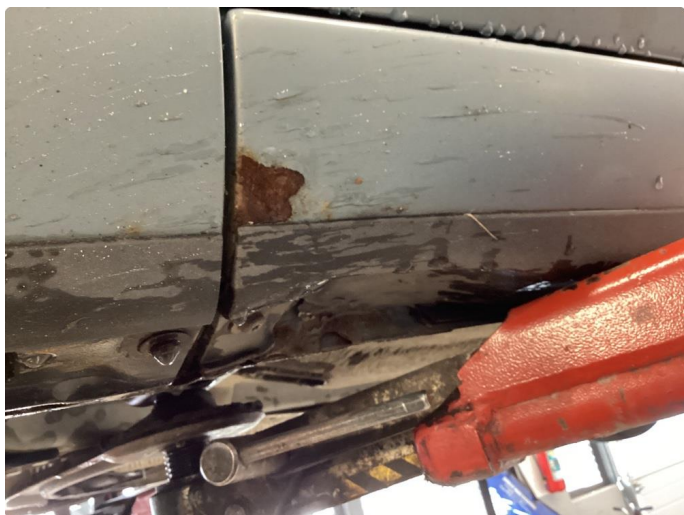
1.10 Bulk med lakkskade

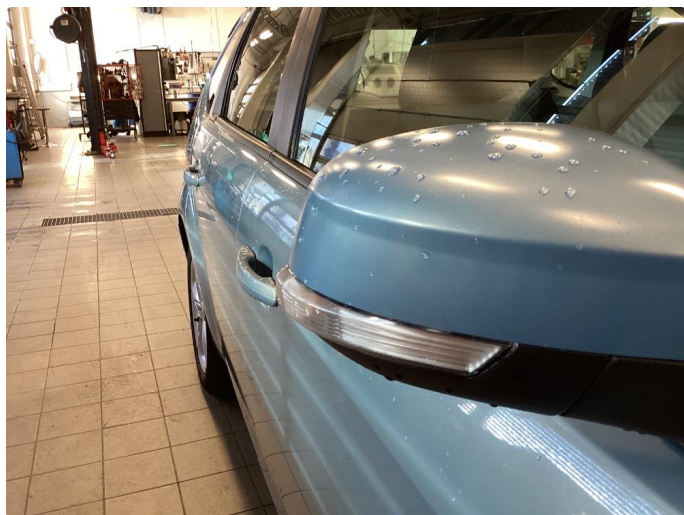
2.1 Krakelering i plast

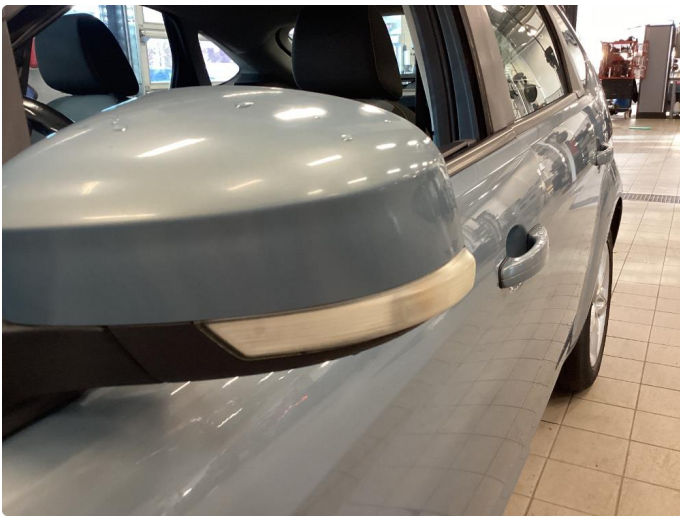
2.1 Krakelering i plast

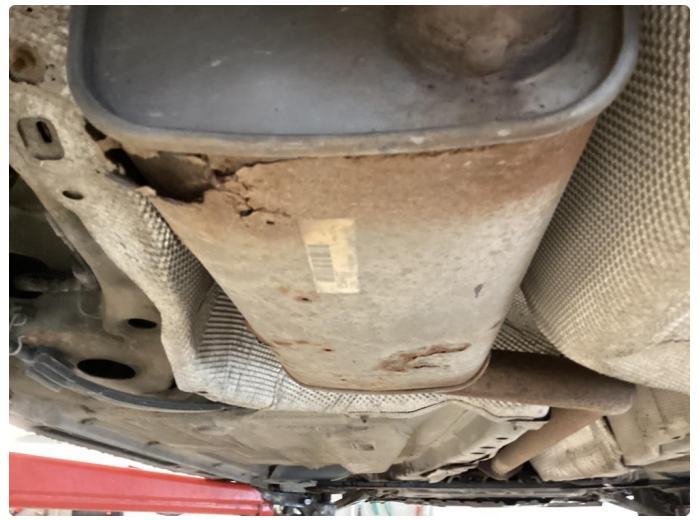
3.1 Skadet

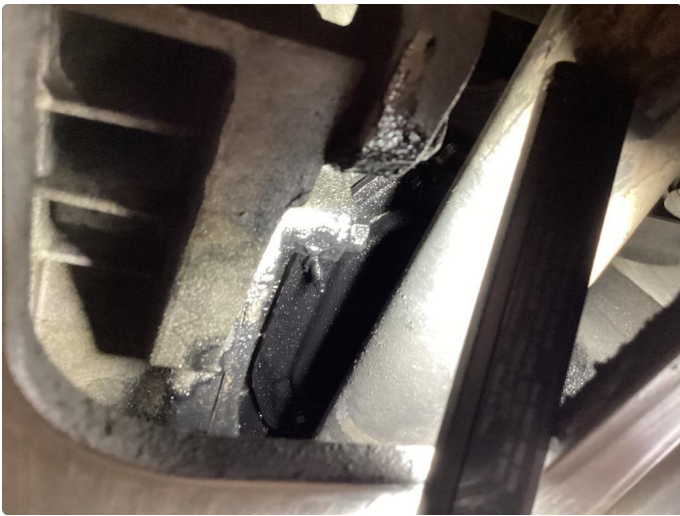
3.2 Oljelekkasje fra motor

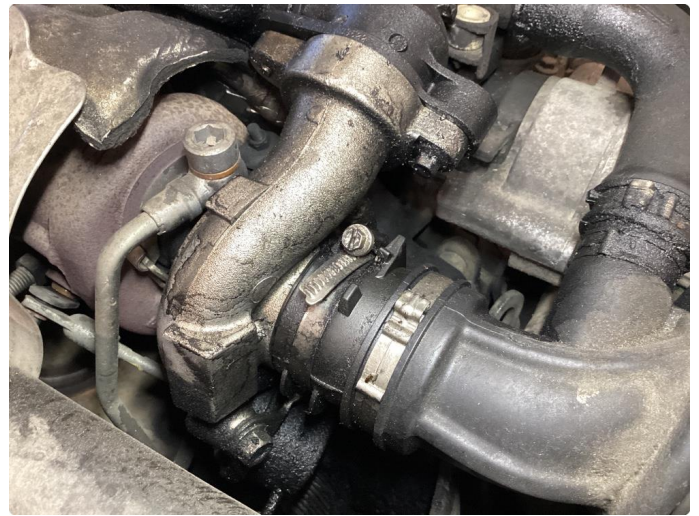
3.3 Øvrige feil
