**TOYOTA LAND CRUISER (150 SERIES) 177 HK AUTOMAT 4WD**
**TESTDATO: 04.03.2025**
**KODE: 1656387**

**FT60829**

NBF Tilstandsrapport er utarbeidet av Norges Bilbransjeforbund og Forbrukerrådet.

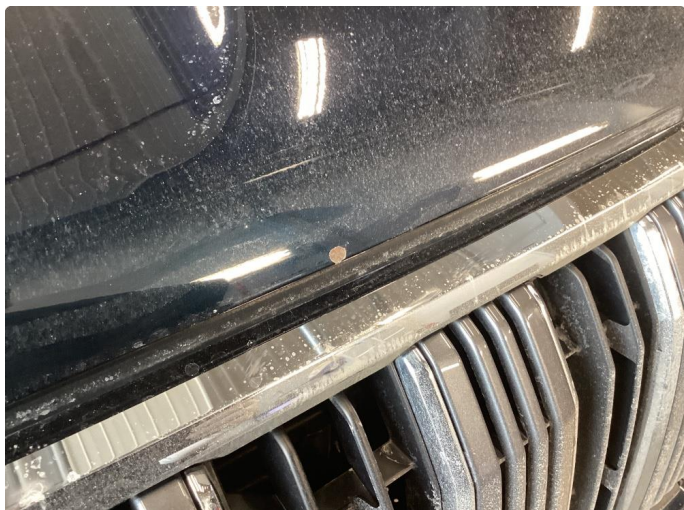
2.1 Noe steinsprut med rust

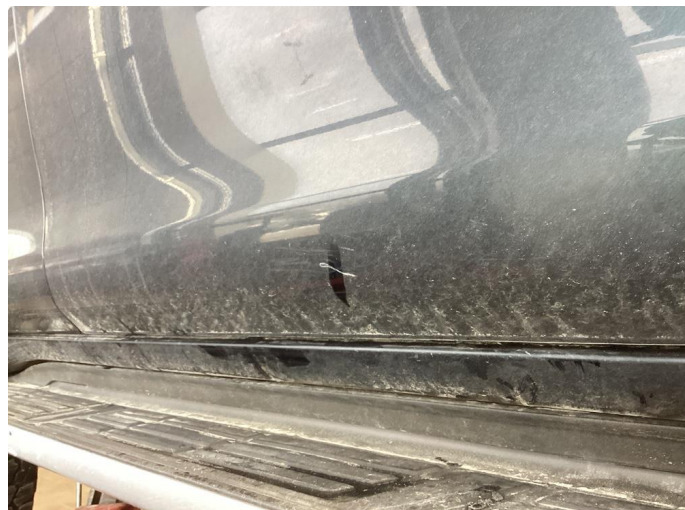
2.2 Riper

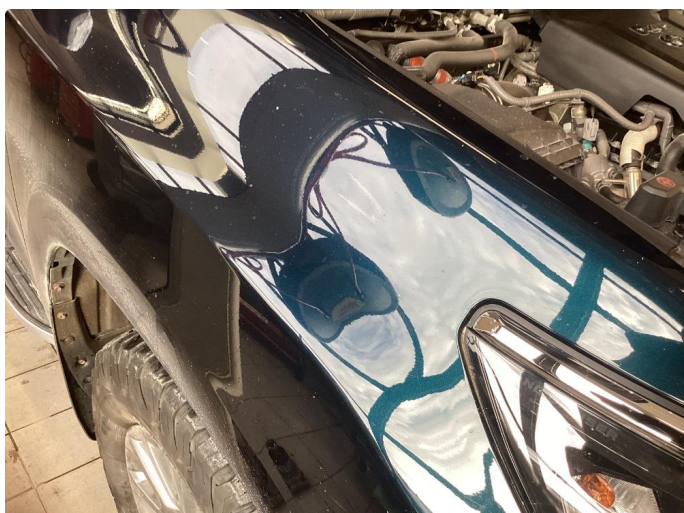
2.3 Steinsprut

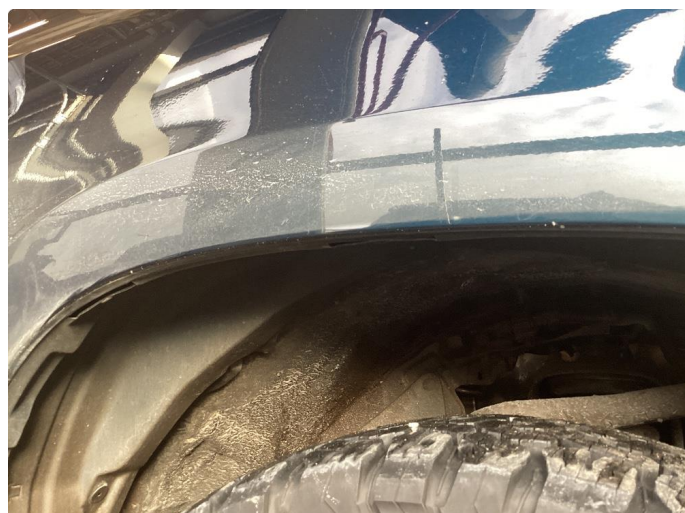
2.3 Steinsprut

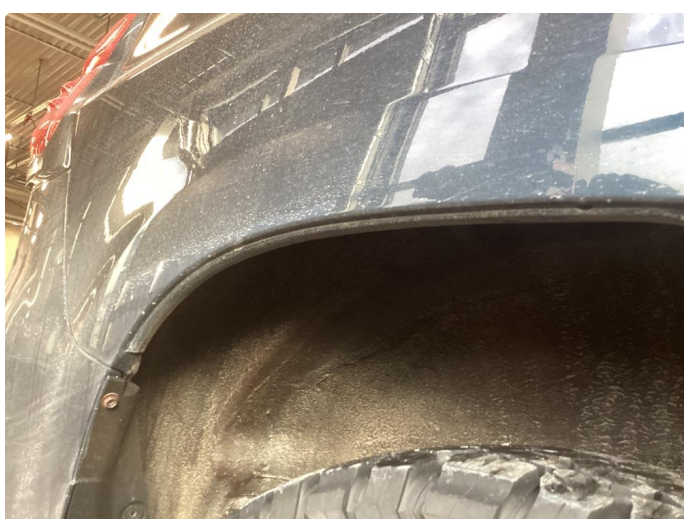
2.3 Steinsprut

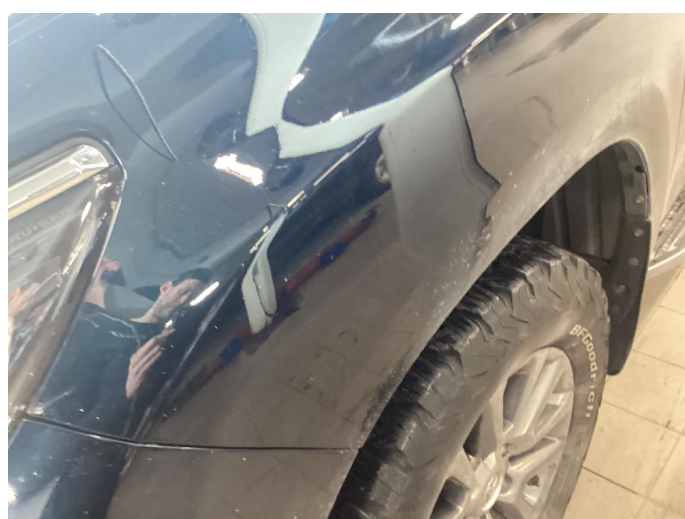
2.3 Steinsprut

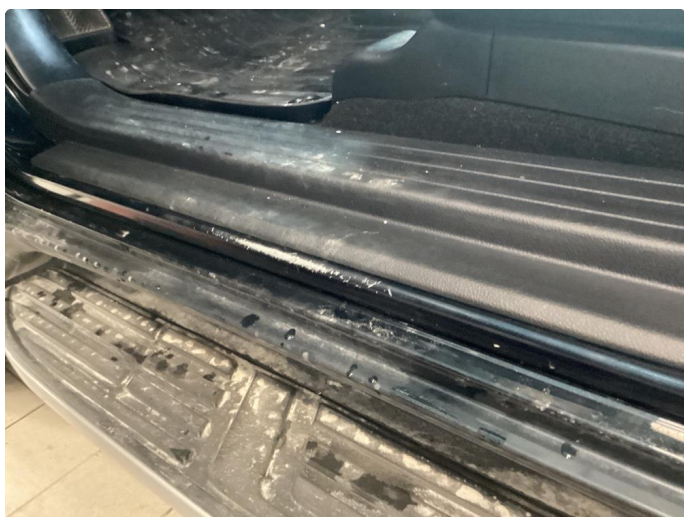
2.5 Slitt gjennom lakk

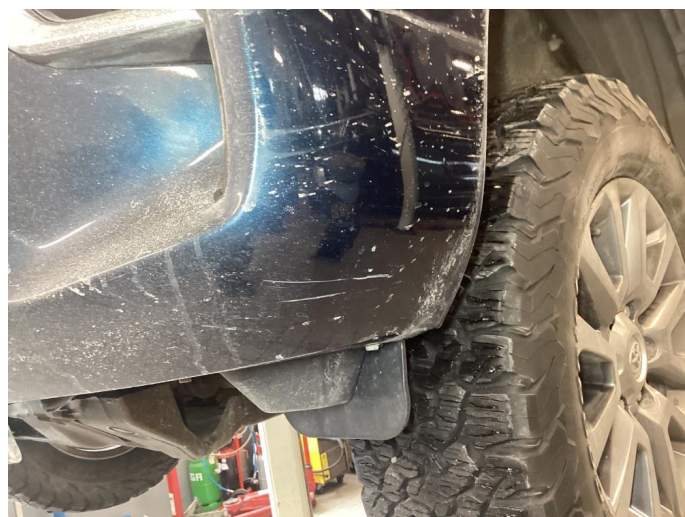
2.6 Ripe(r)

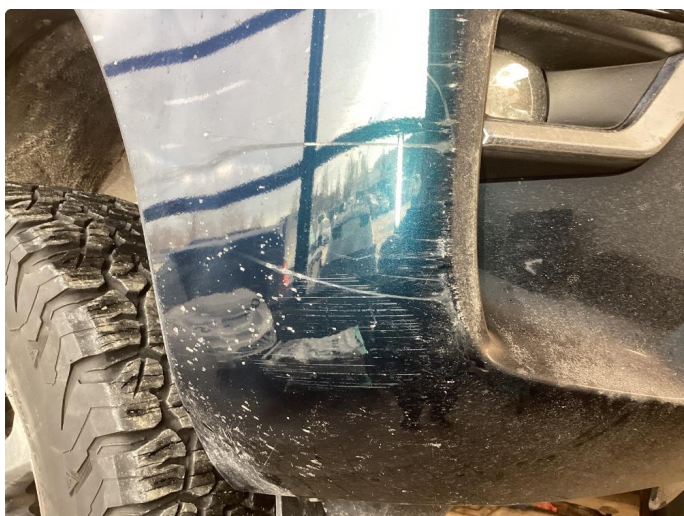
2.6 Ripe(r)

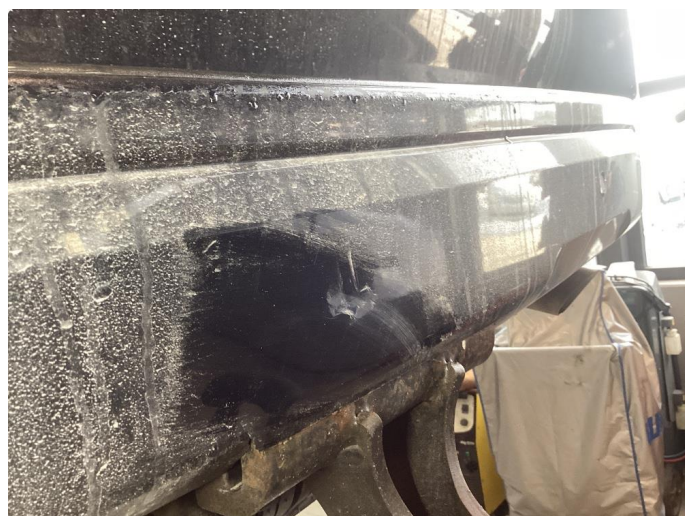
2.7 Ripe(r)

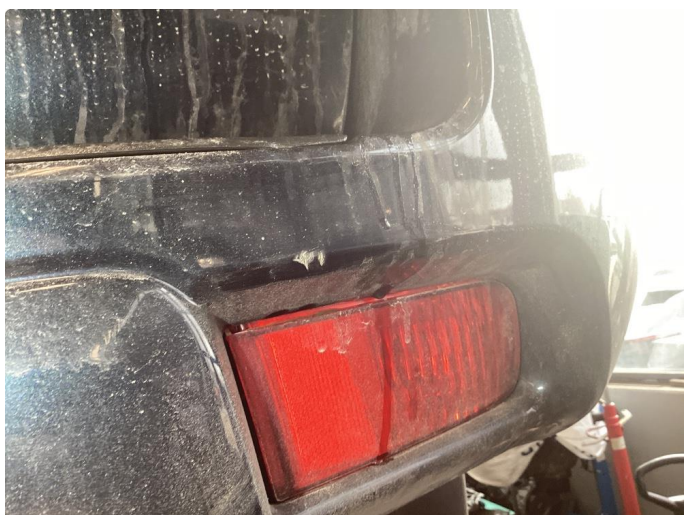
2.7 Ripe(r)

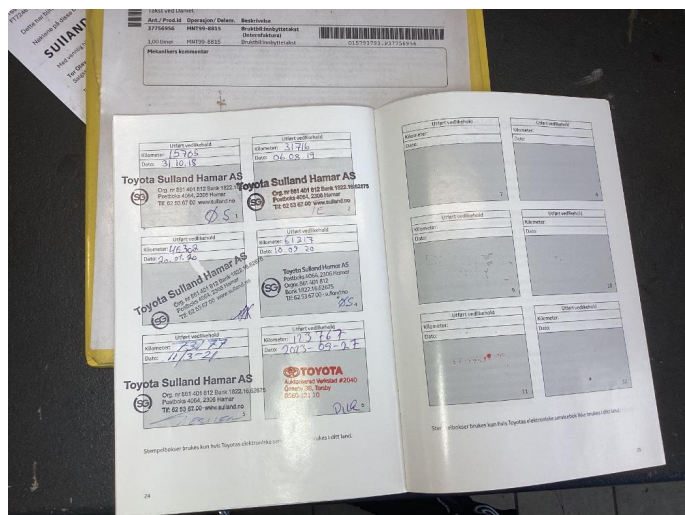
3.1 Service etter bilens intervall ikke fulgt

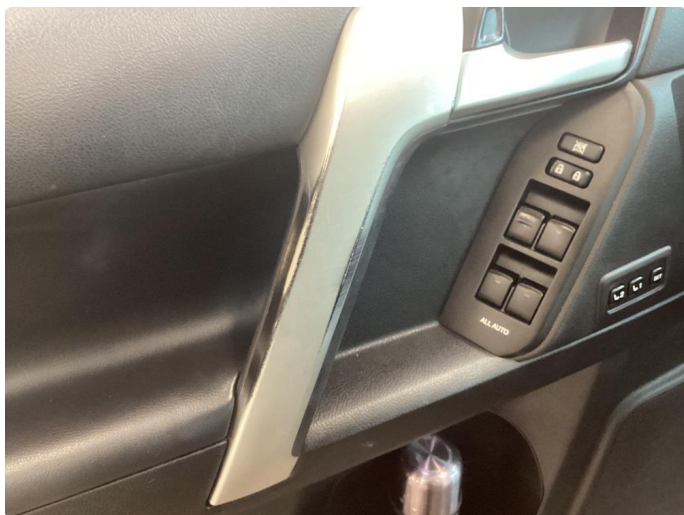
5.1 Slitt/ripe(r)

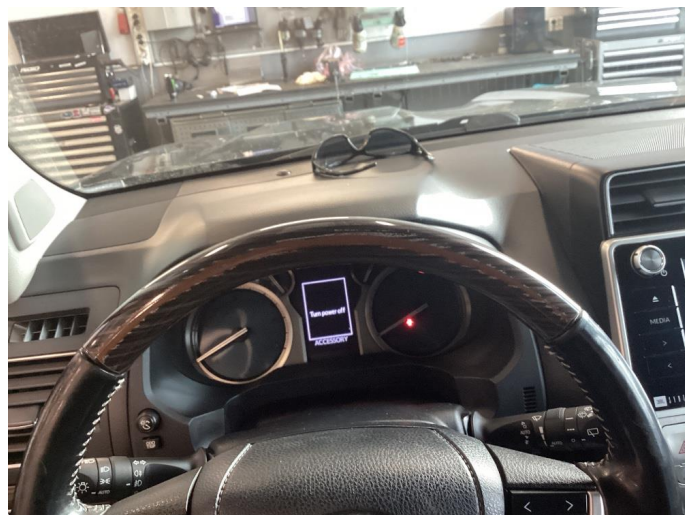
5.2 Slitt
