**LEXUS IS300H 2WD**
**TESTDATO: 03.03.2025**
**KODE: 1654838**

<b>CF95473</b>	<b>64 464 KM</b>	<b>20.08.2018</b> Førstegang registrert	<b>Bensin hybrid</b> - Hybrid, ikke ladbar
----------------	------------------	--	---

NBF Tilstandsrapport er utarbeidet av Norges Bilbransjeforbund og Forbrukerrådet.

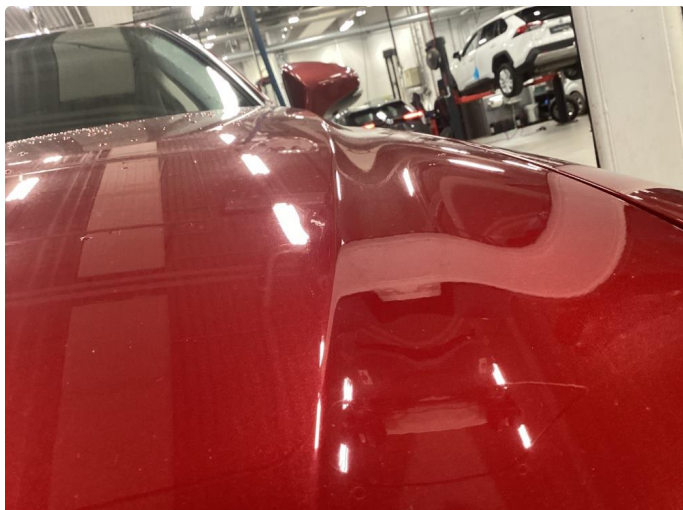
1.1 Bulk

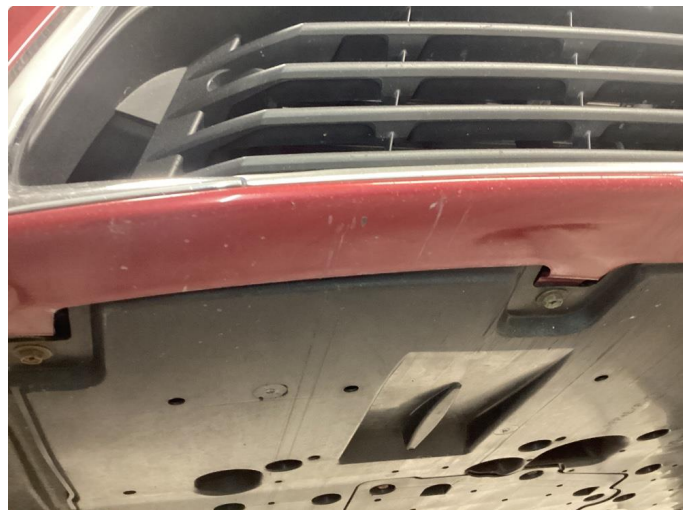
1.2 Ripe(r)

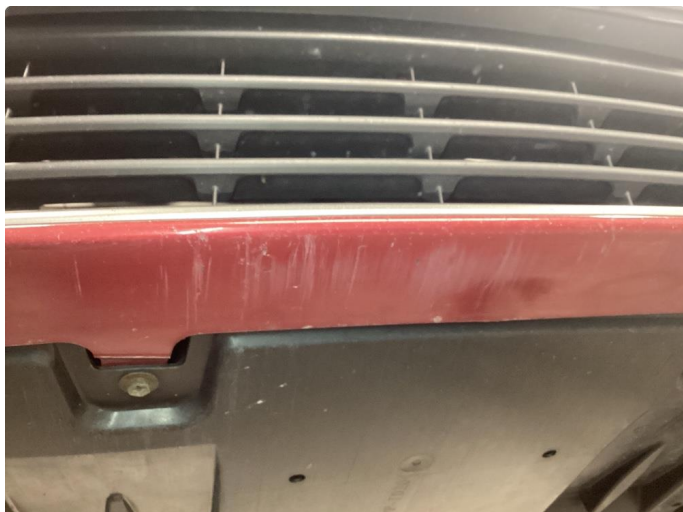
1.2 Ripe(r)
