TOYOTA AVENSIS 147 HK MANUELL
TESTDATO: 18.02.2025
KODE: 1644659

FT29205

CHASSISNR: SB1EG76L90E016376	BRUKTIMPORT: Nei
KJØRETØY: Personbil	FRIST FOR PKK: 11.02.2025

NBF Tilstandsrapport er utarbeidet av Norges Bilbransjeforbund og Forbrukerrådet.

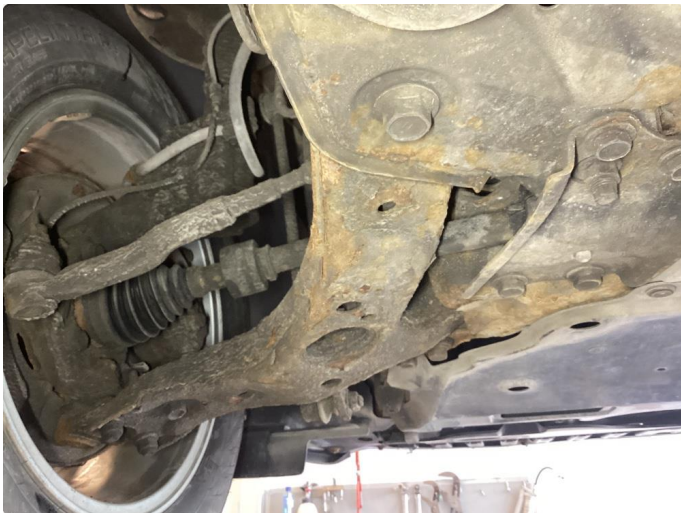
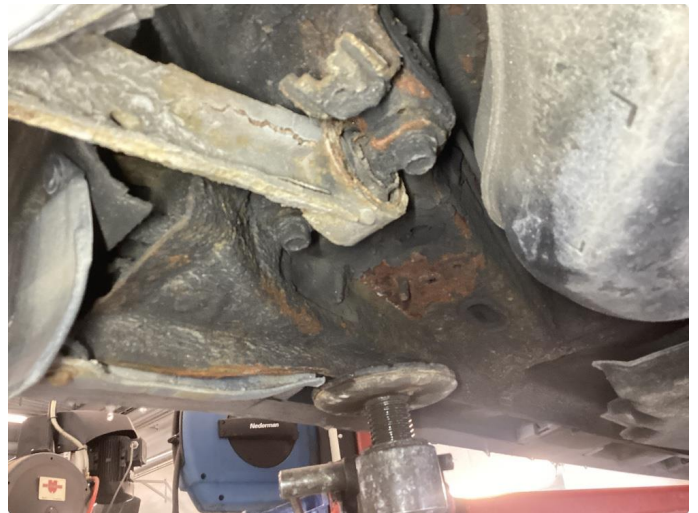
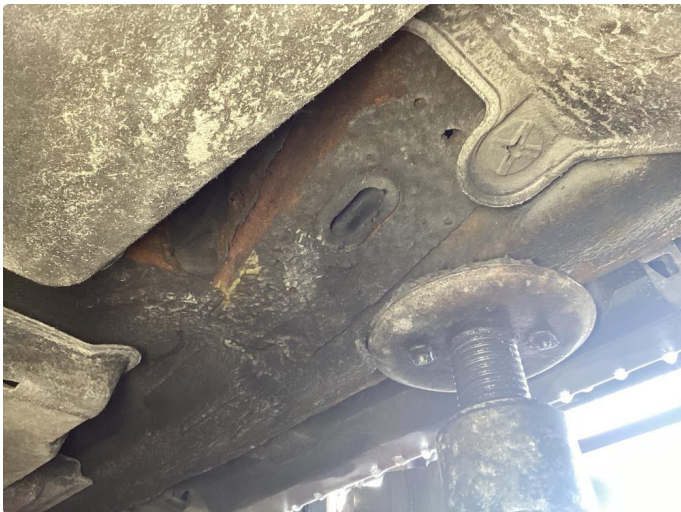
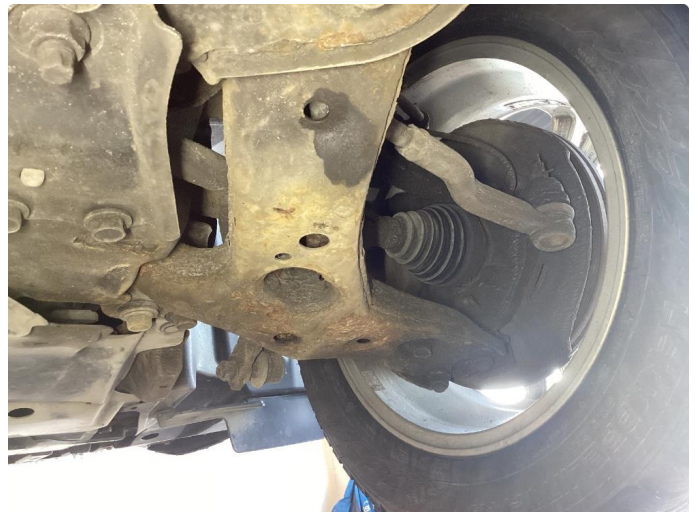
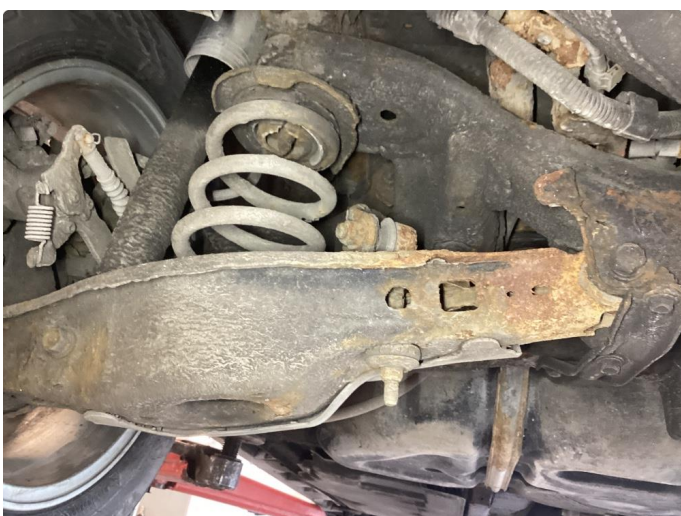
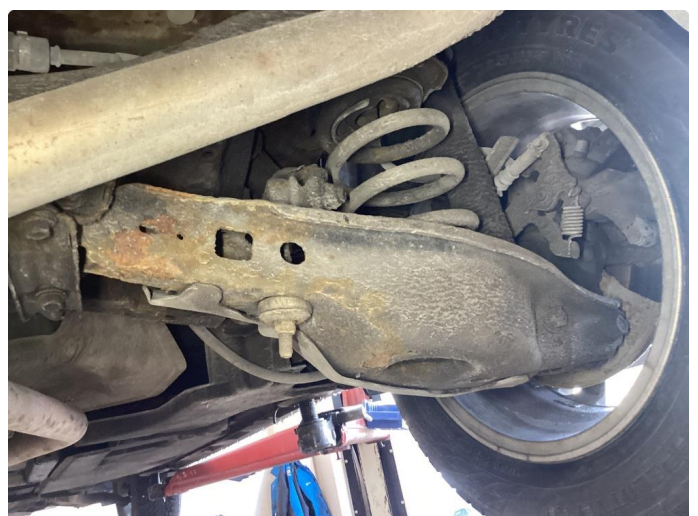
1.1 Rust

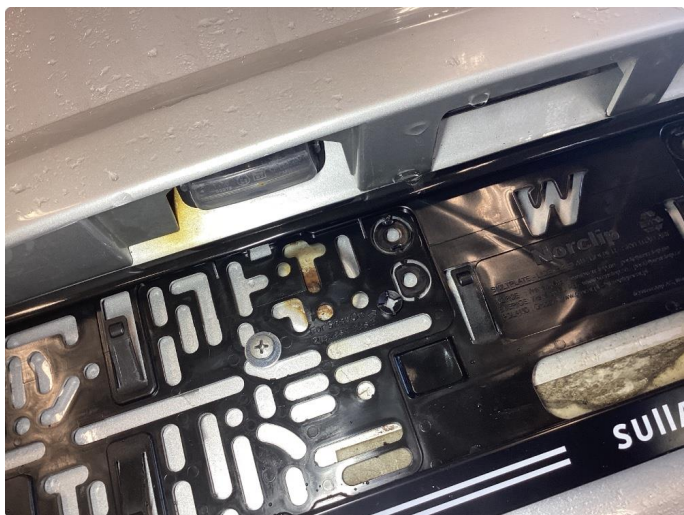
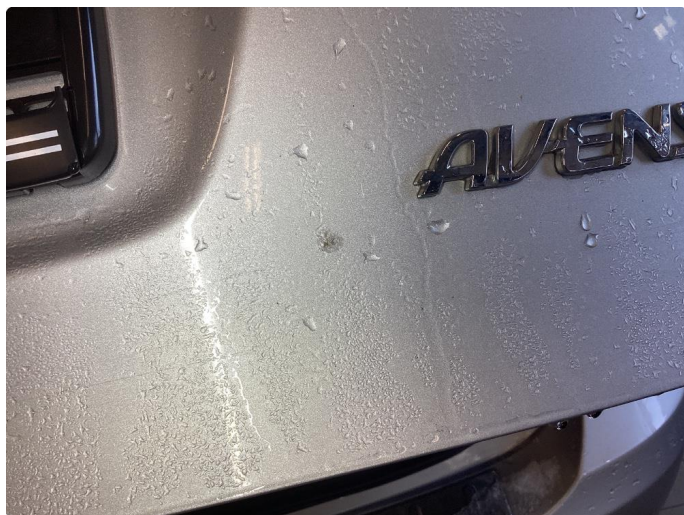
1.2 Rust/korrosjon

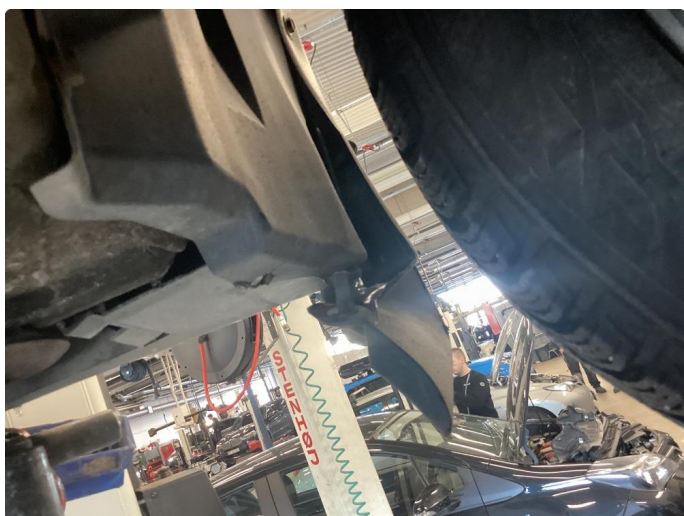
1.3 Øvrige feil

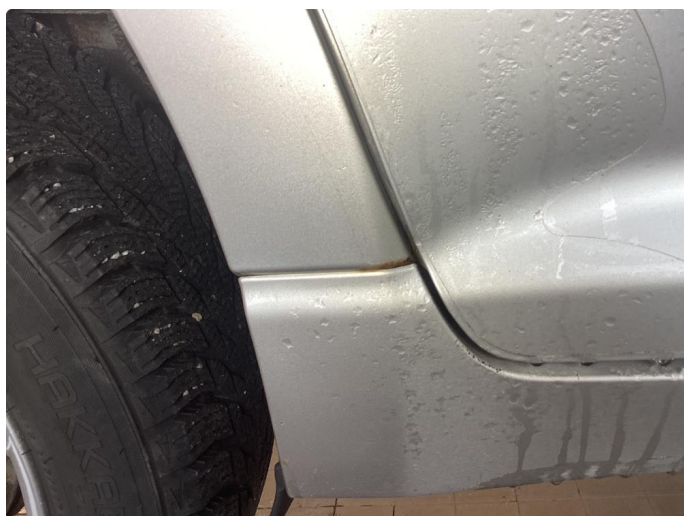
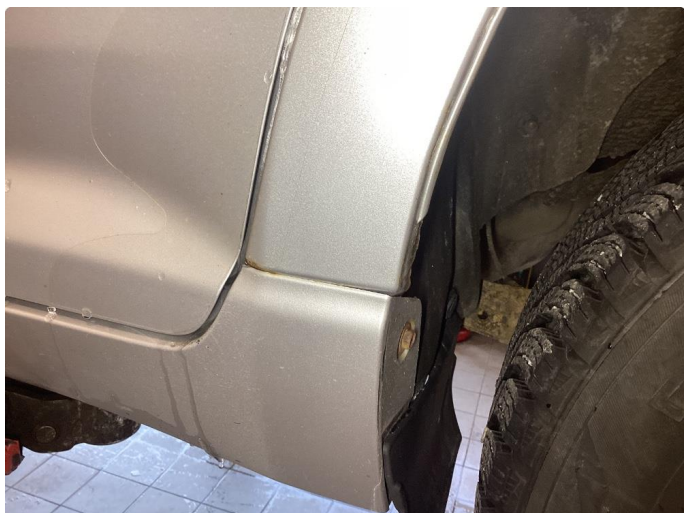
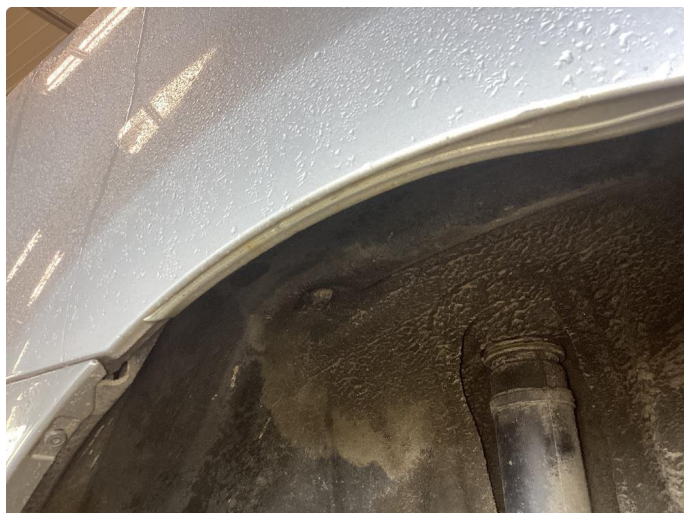
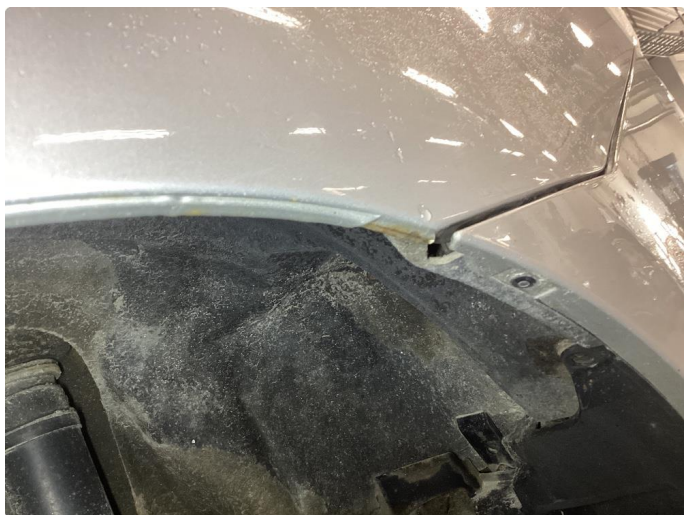
1.4 Rust

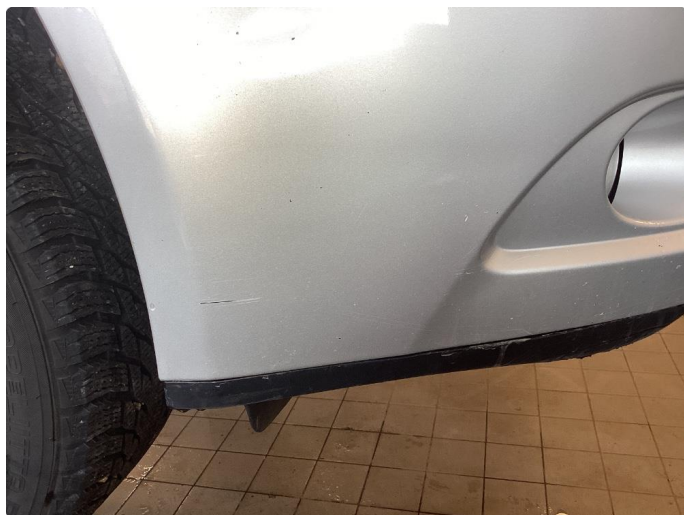
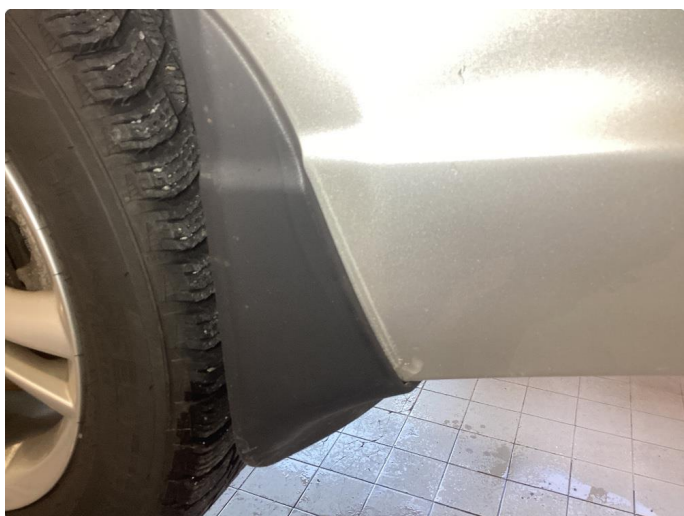
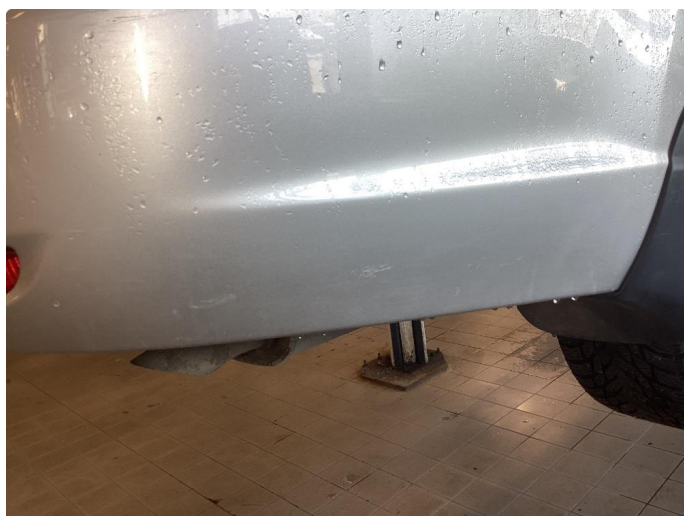
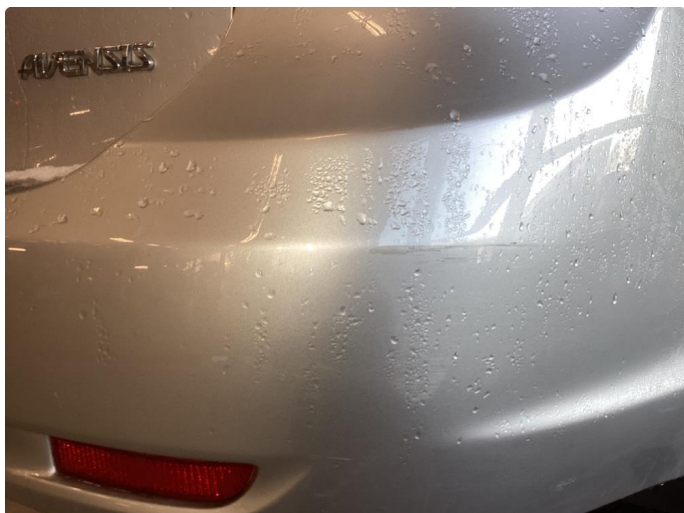
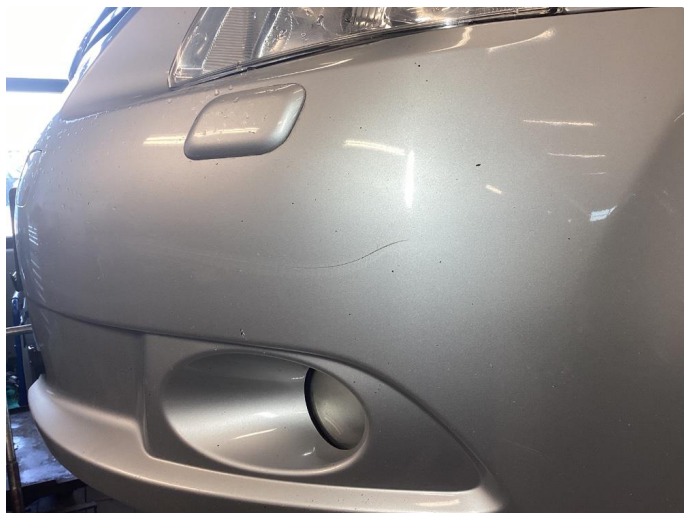
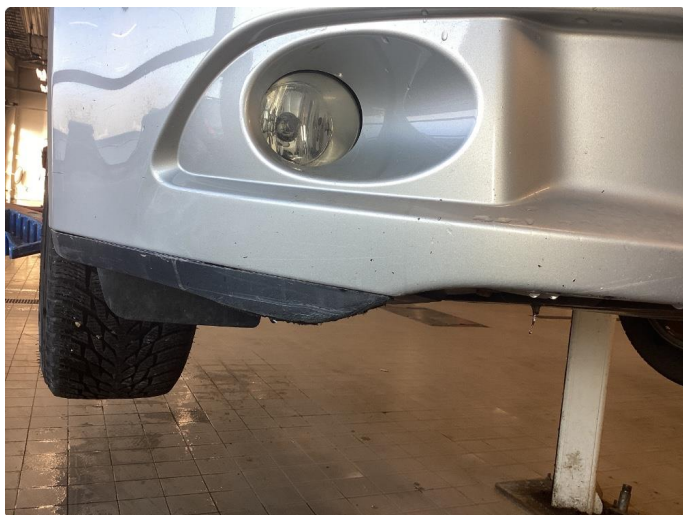
1.5 Ripe(r)

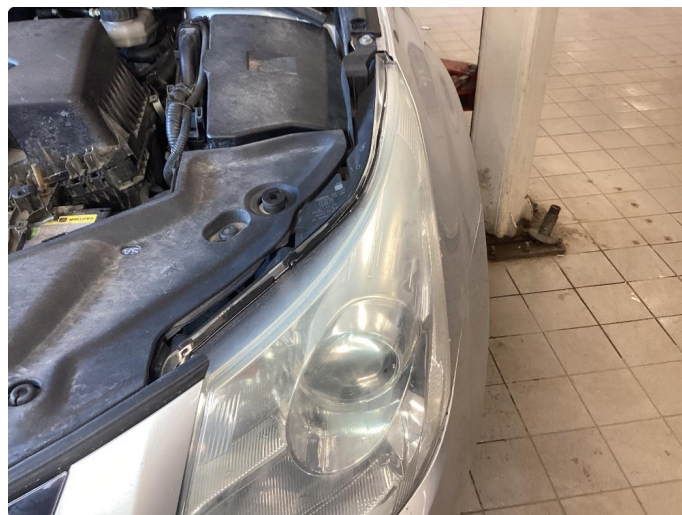
2.1 Matte glass

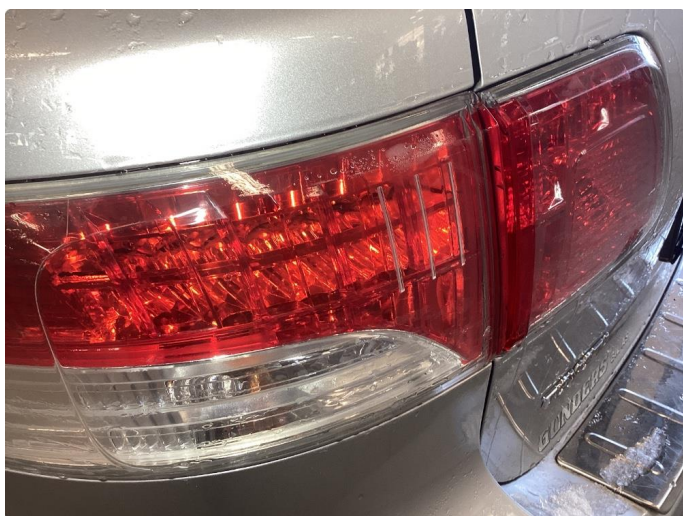
2.2 Dugg/fukt

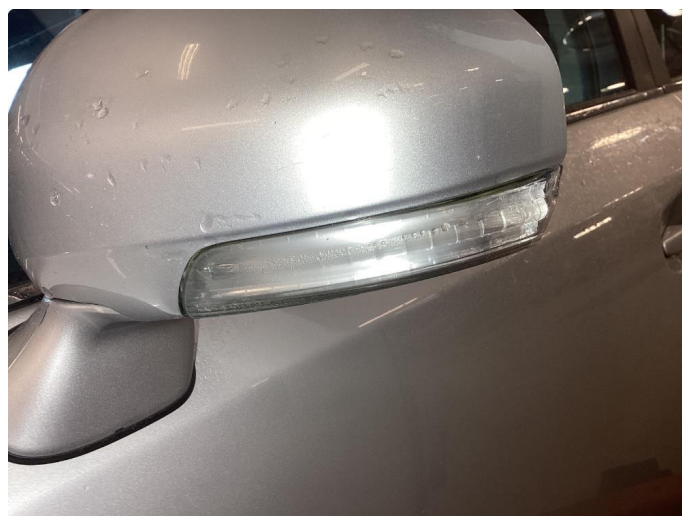
2.3 Vann/dugg

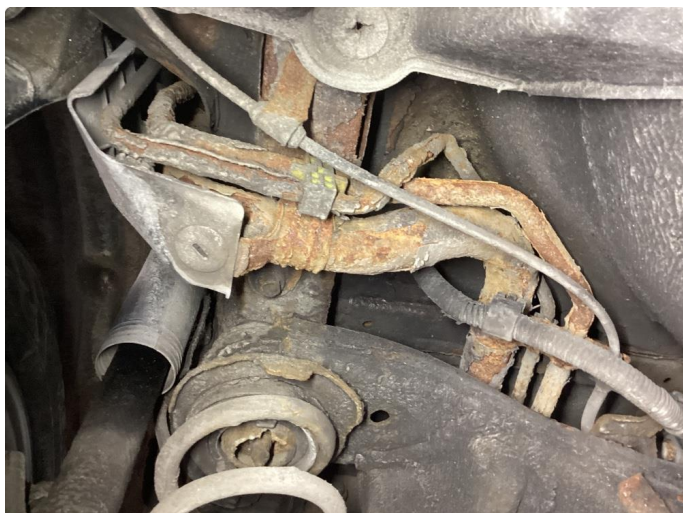
3.1 Rust på drivstoffrør

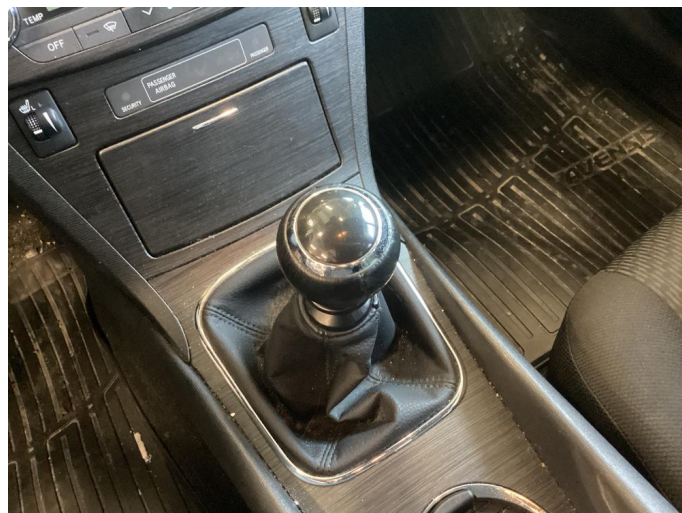
6.1 Øvrige feil
