TOYOTA PROACE / V 2WD

TESTDATO: 25.08.2026

EC53381

NBF Tilstandsrapport er utarbeidet av Norges Bilbransjeforbund og Forbrukerrådet.

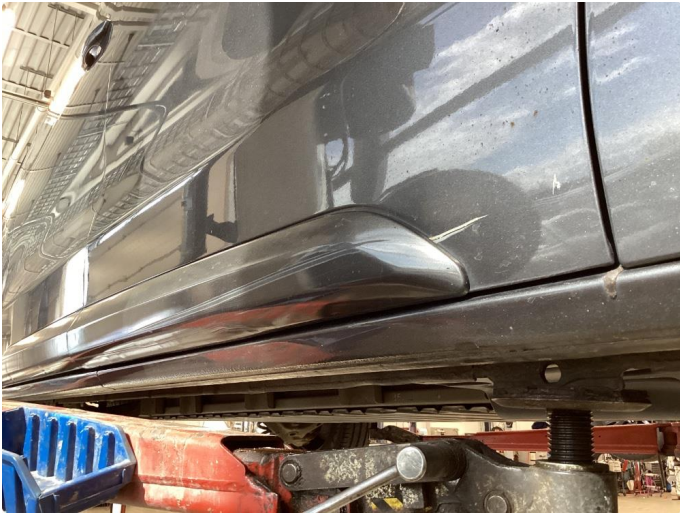
| Punkt | Beskrivelse | Plassering |
|---|---|---|
| 1.1 Dører | riper | høyre foran |

1.1 Riper

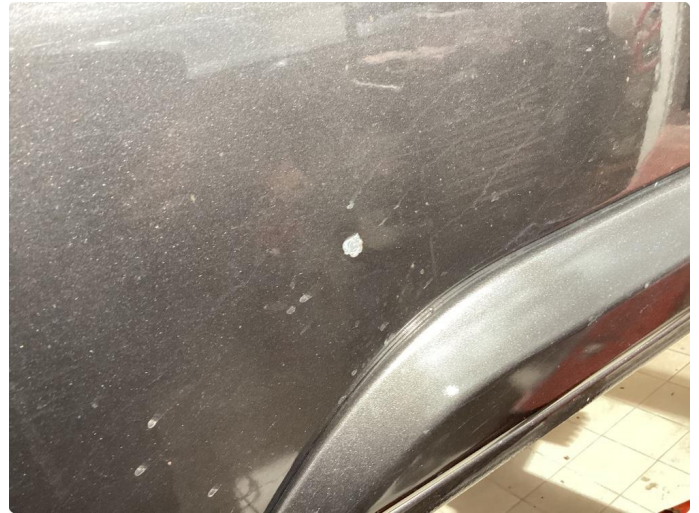
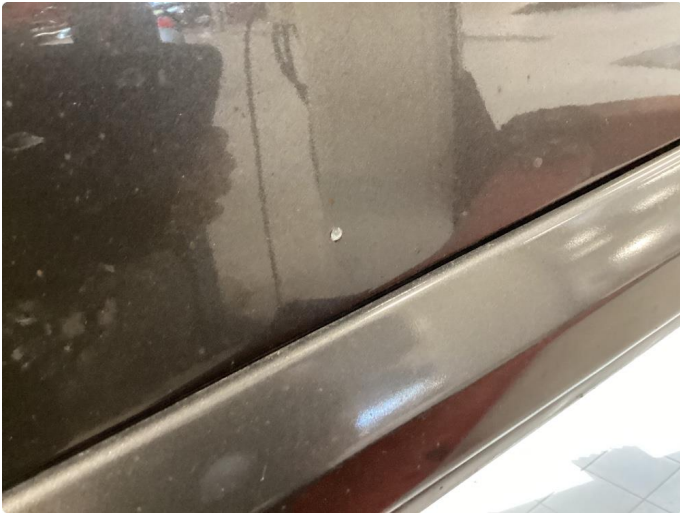
| Punkt | Beskrivelse | Plassering |
|---|---|---|
| 1.2 Dører | lakk flasser | venstre foran - høyre bak |

1.2 Lakk flasser

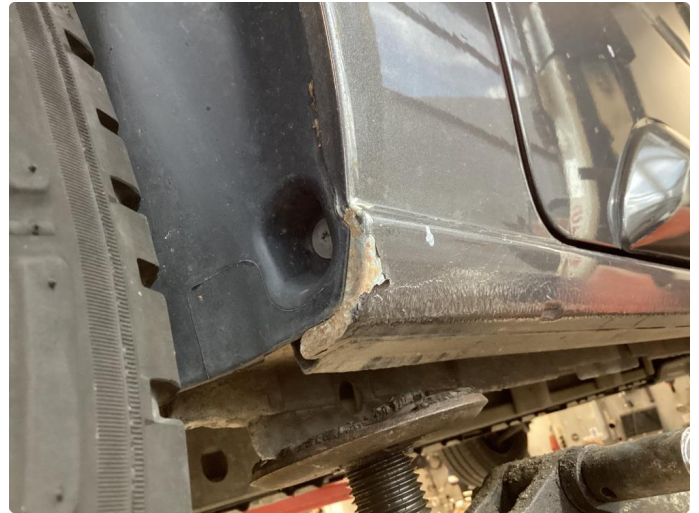
| Punkt | Beskrivelse | Plassering |
|---|---|---|
| 1.3 Skjermer | rust | høyre bak |

1.3 Rust

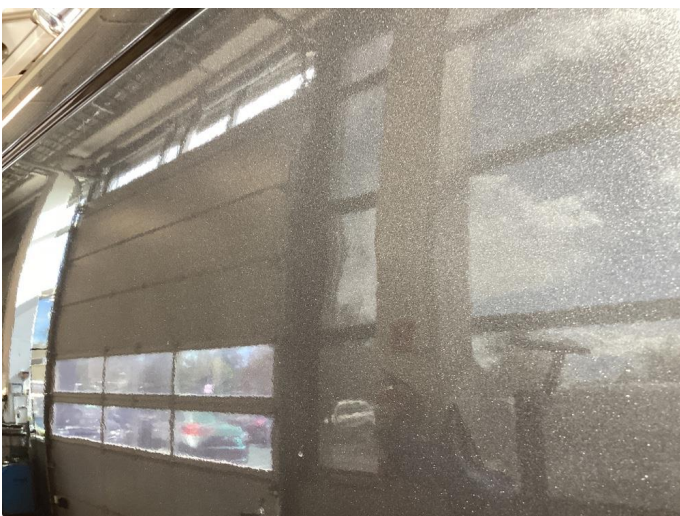
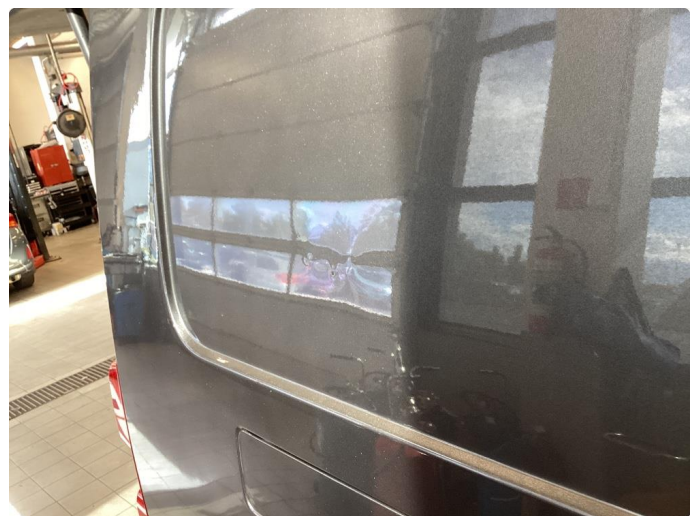
| Punkt | Beskrivelse | Plassering |
|---|---|---|
| 1.4 Skjermer | flere bulker | høyre bak |

1.4 Flere bulker

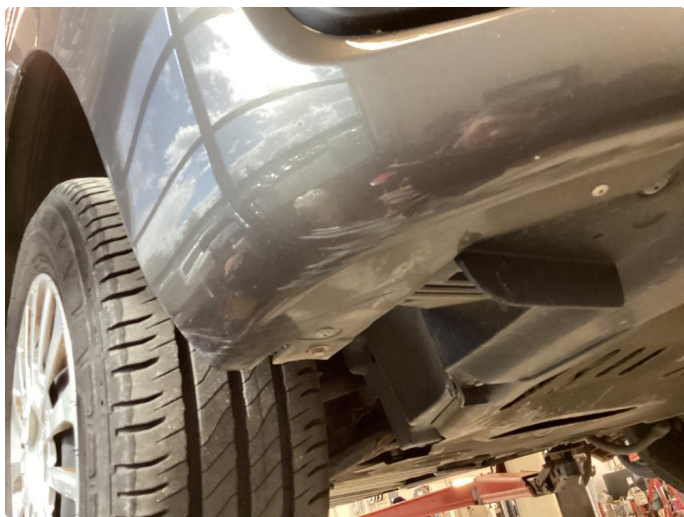
| Punkt | Beskrivelse | Plassering |
|---|---|---|
| 1.5 Støtfanger | ripe(r) | foran |

1.5 Ripe(r)

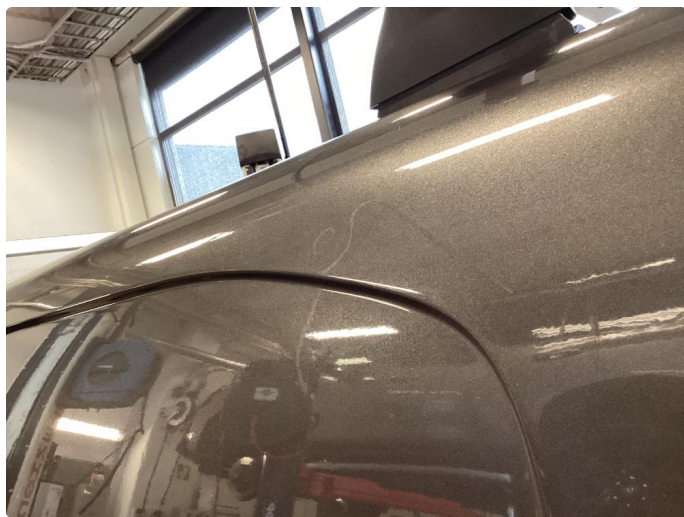
| Punkt | Beskrivelse | Plassering |
|---|---|---|
| 1.6 Tak | bulk | venstre bak |

1.6 Bulk

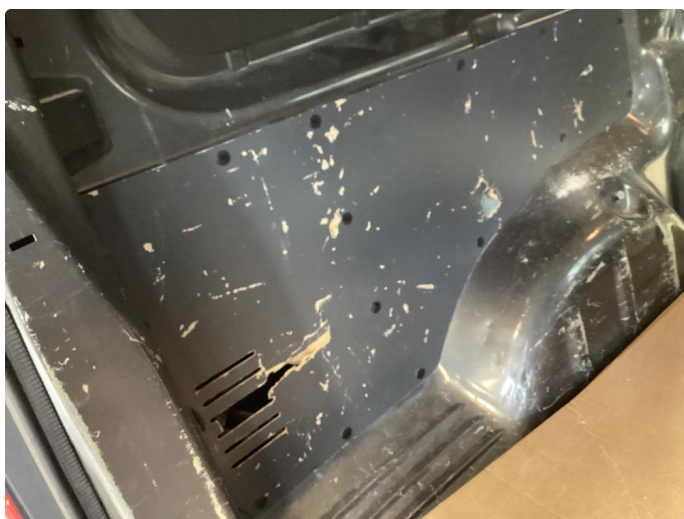
| Punkt | Beskrivelse | Plassering |
|---|---|---|
| 2.1 Varerom | deksler skadet/mangler | venstre bak |

2.1 Deksler skadet/mangler

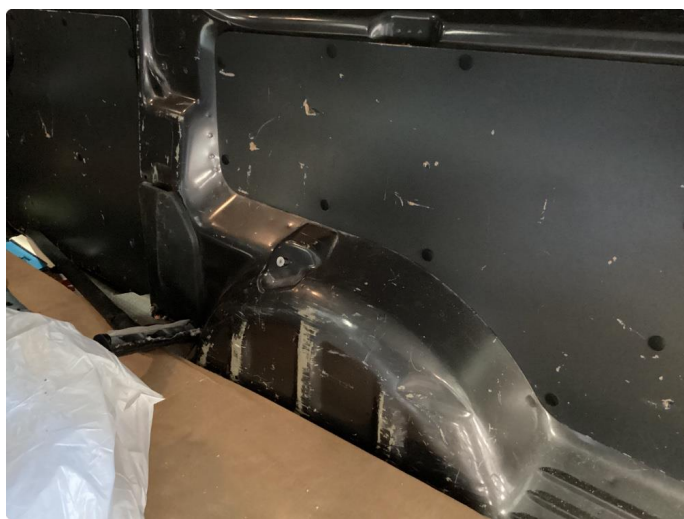
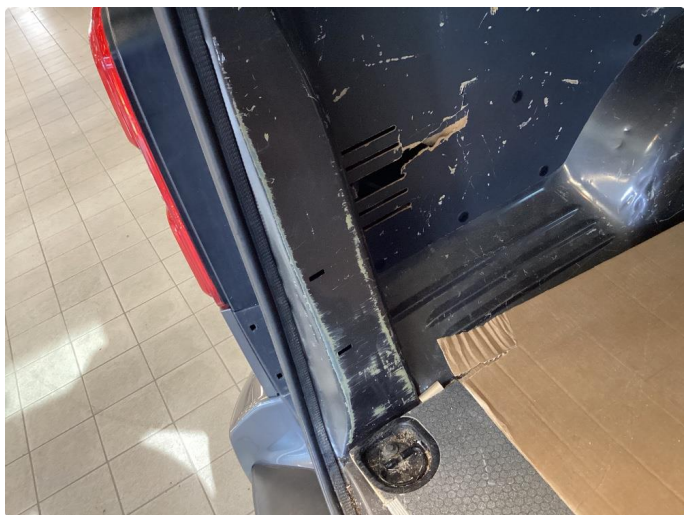
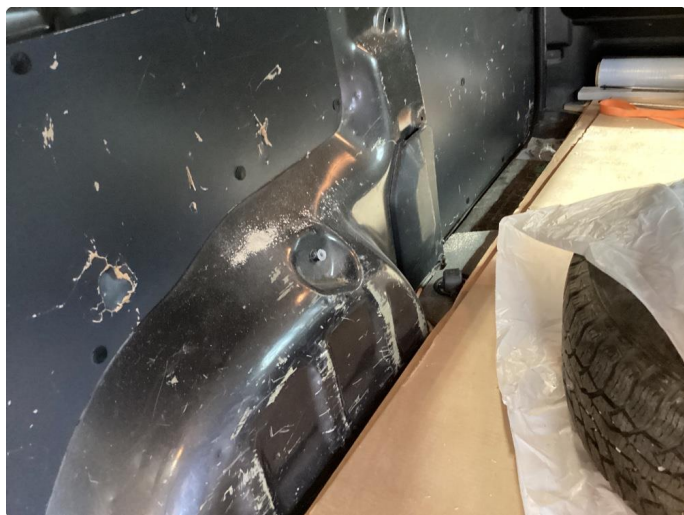
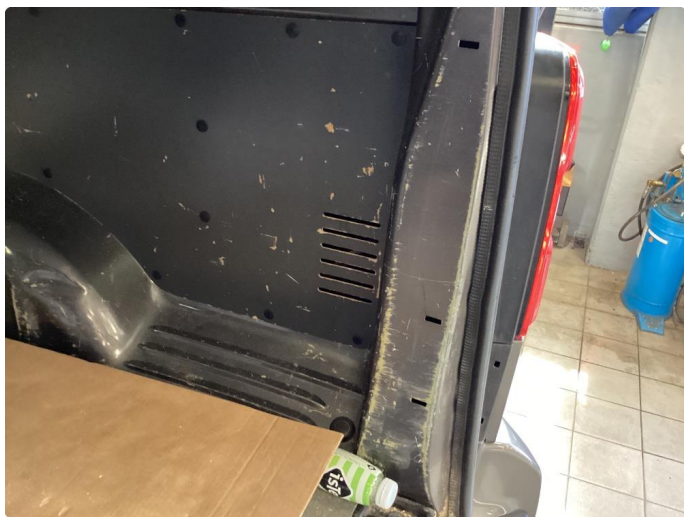
| Punkt | Beskrivelse | Plassering |
|---|---|---|
| 2.2 Varerom | generelt mye bulker/riper | |

2.2 Generelt mye bulker/riper
