TOYOTA AVENSIS 126 HK MANUELL

TESTDATO: 27.08.2025

VH29501

CHASSISNR: SB1ED76L70E055735

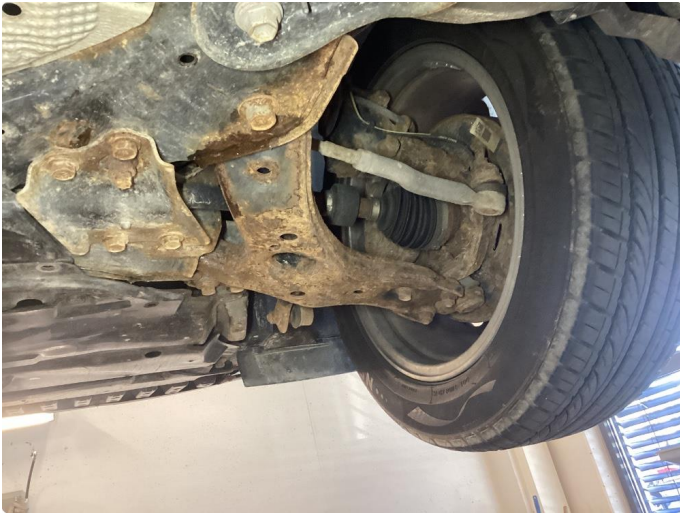
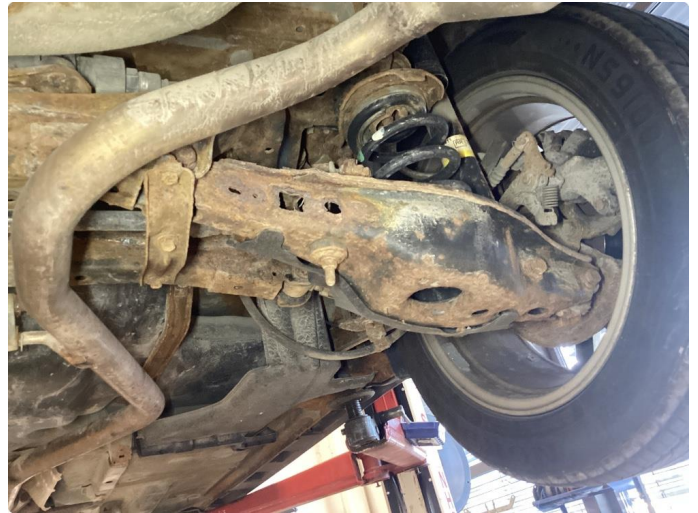
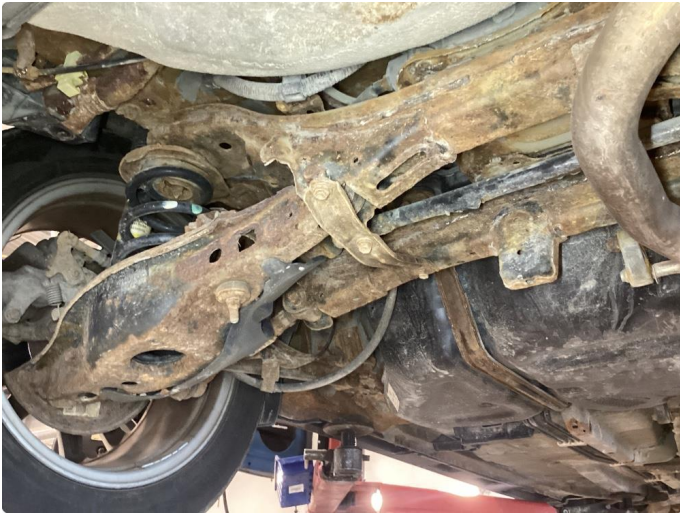
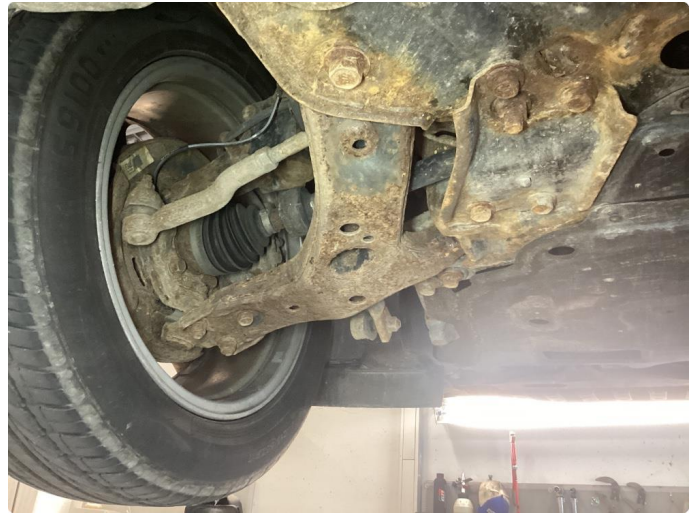
| Punkt | Beskrivelse | Plassering |
|---|---|---|
| 1.1 Under bil | rust | |

1.1 Rust

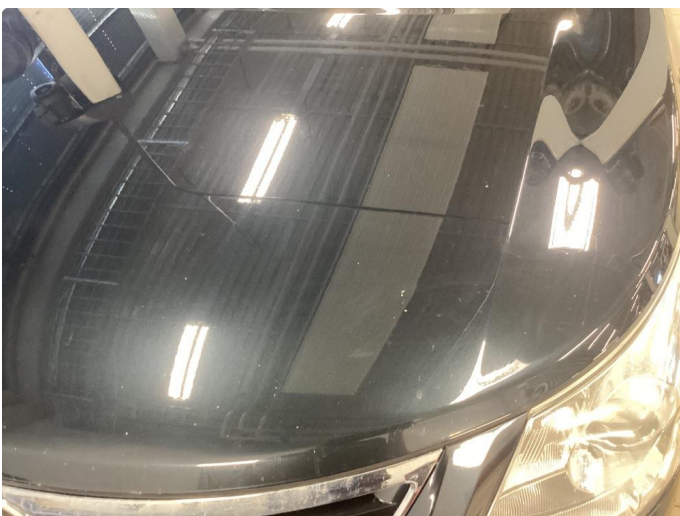
| Punkt | Beskrivelse | Plassering |
|---|---|---|
| 1.2 Panser | steinsprut | |

1.2 Steinsprut

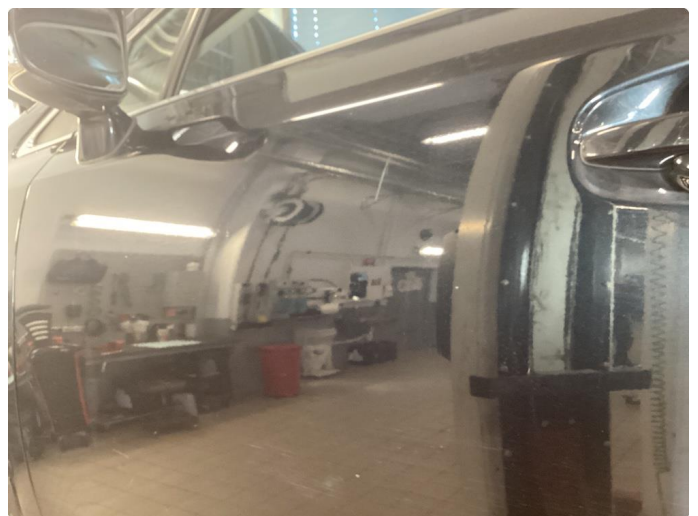
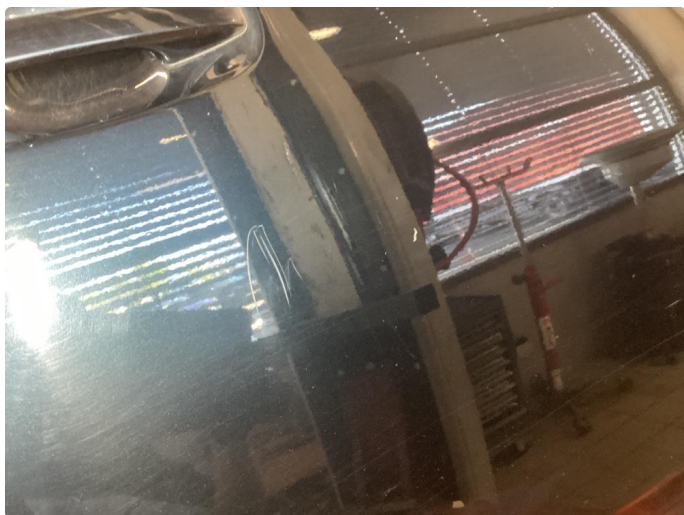
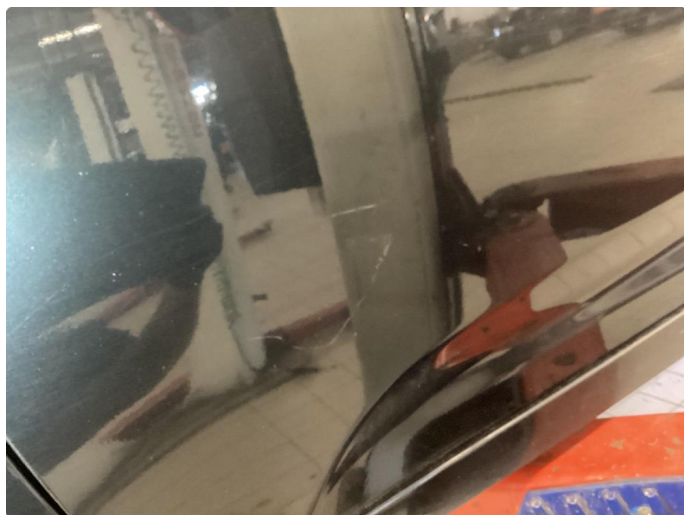
| Punkt | Beskrivelse | Plassering |
|---|---|---|
| 1.3 Dører | riper | alle |

1.3 Riper

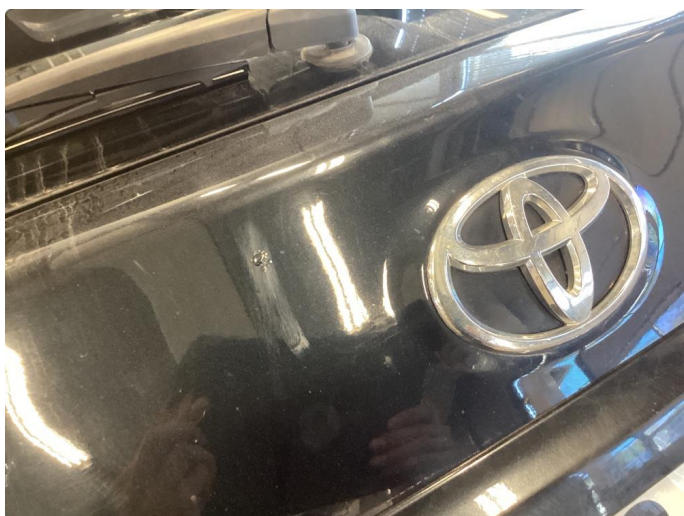
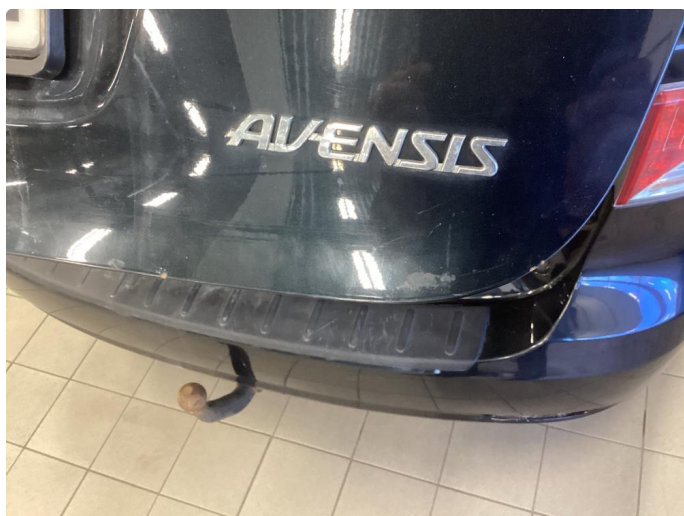
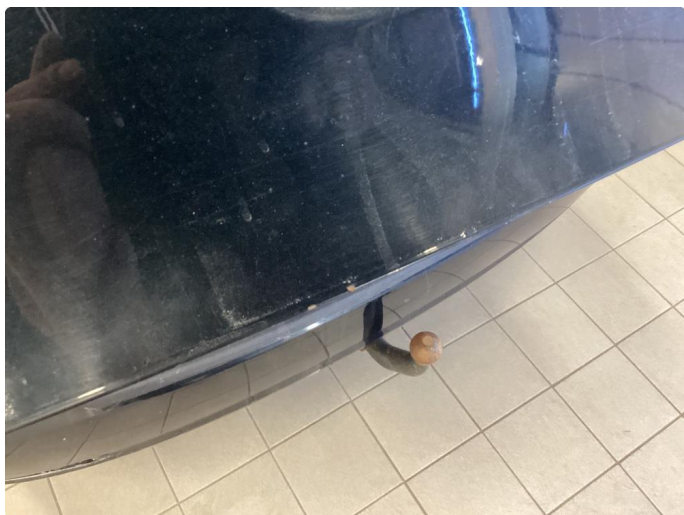
| Punkt | Beskrivelse | Plassering |
|---|---|---|
| 1.4 Bakluke | rust/korrosjon | |

1.4 Rust/korrosjon

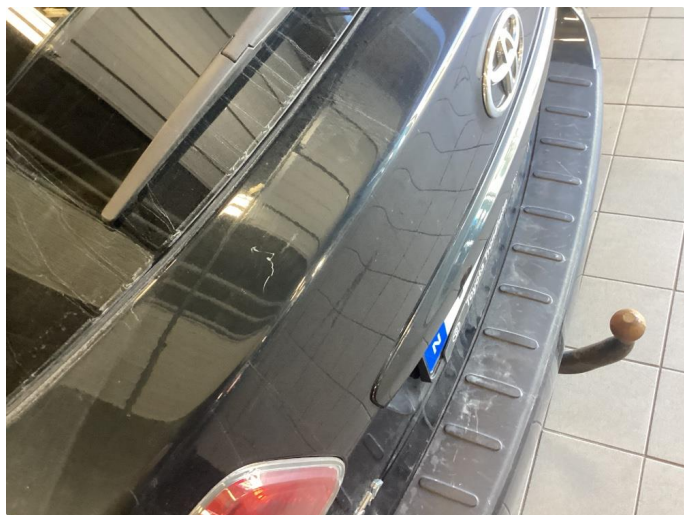
| Punkt | Beskrivelse | Plassering |
|---|---|---|
| 1.5 Bakluke | ripe(r) | |

1.5 Ripe(r)

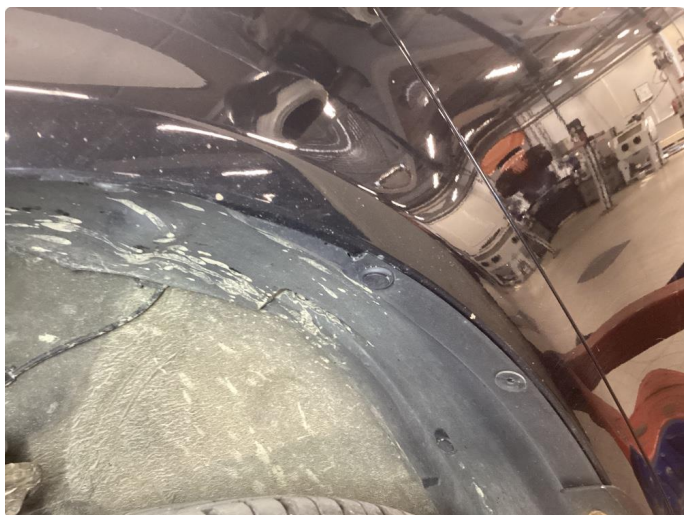
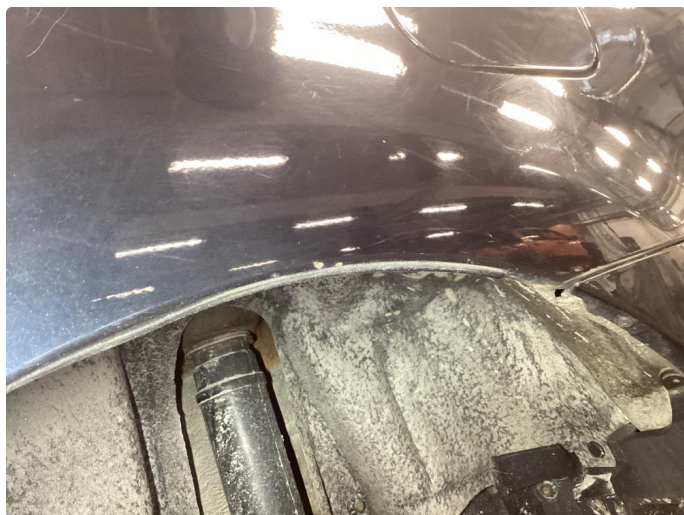
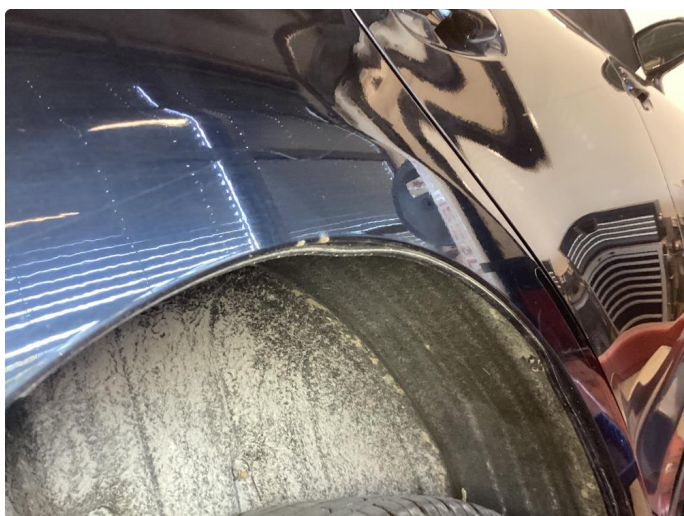
| Punkt | Beskrivelse | Plassering |
|---|---|---|
| 1.6 Skjermer | steinsprut med rust | alle |

1.6 Steinsprut med rust

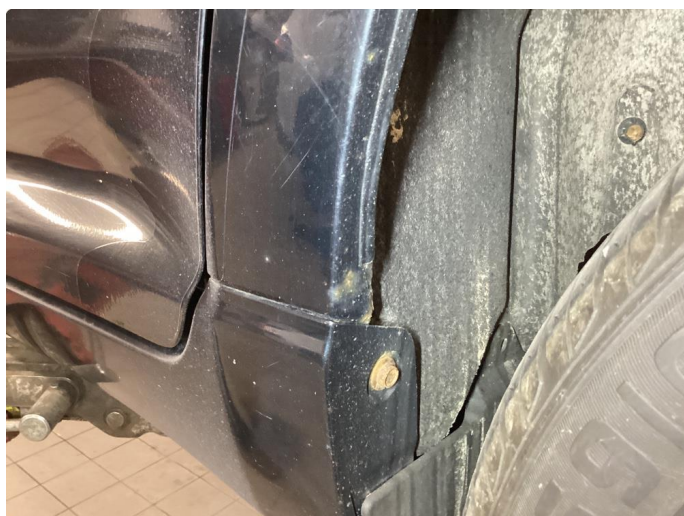
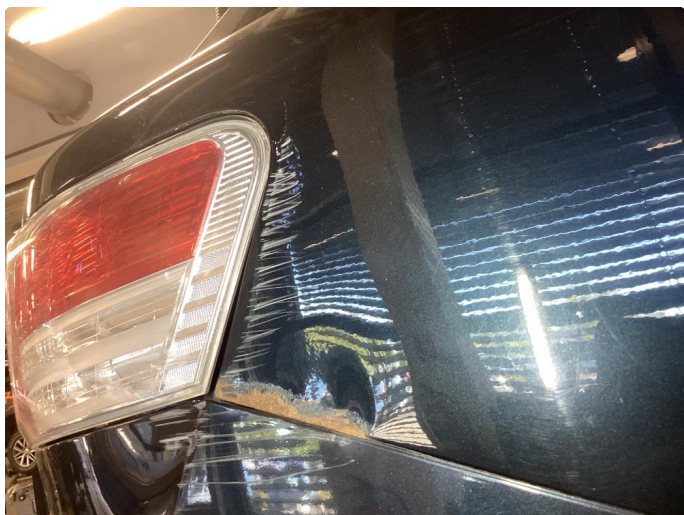
| Punkt | Beskrivelse | Plassering |
|---|---|---|
| 1.7 Skjermer | rust | begge bak |

1.7 Rust

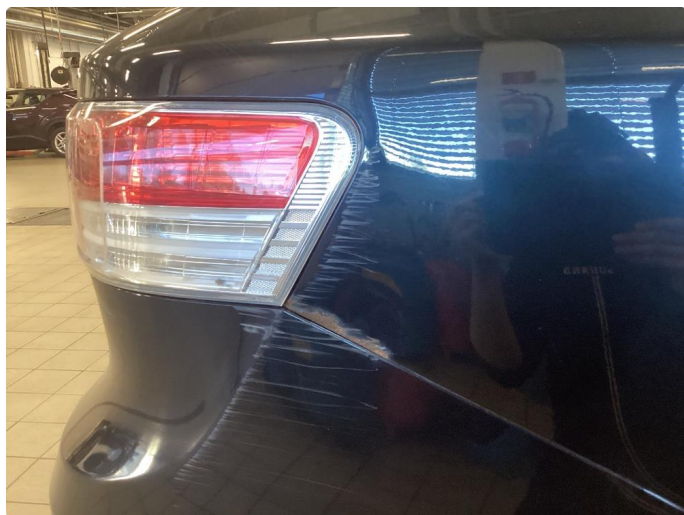
| Punkt | Beskrivelse | Plassering |
|---|---|---|
| 1.8 Skjermer | bulk med lakkskade | høyre bak |

1.8 Bulk med lakkskade

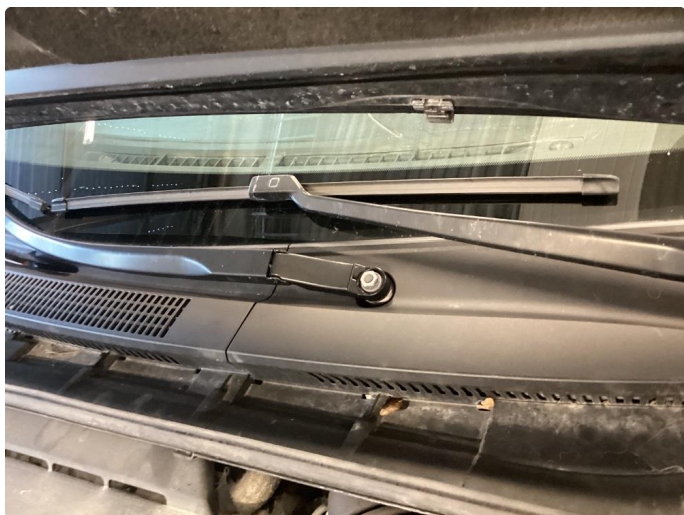
| Punkt | Beskrivelse | Plassering |
|---|---|---|
| 1.9 Vinduspussere/-spyler | mangler deksel pusserarm | høyre |

1.9 Mangler deksel pusserarm

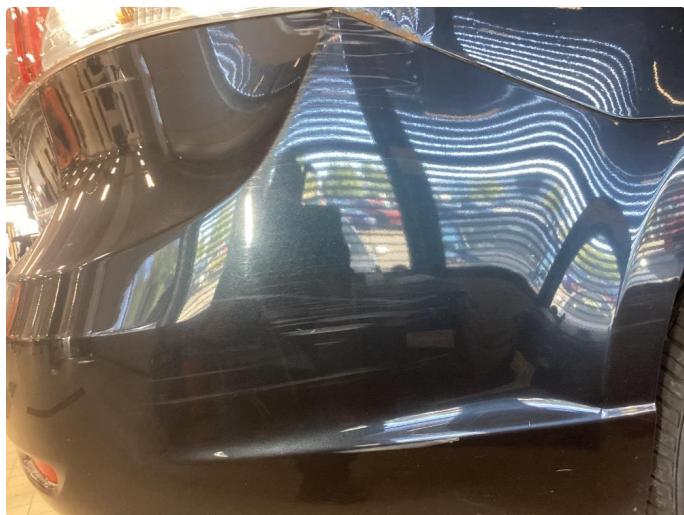
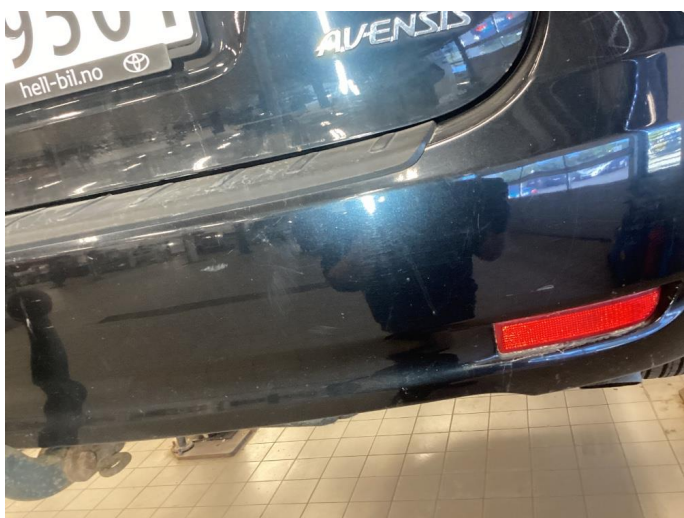
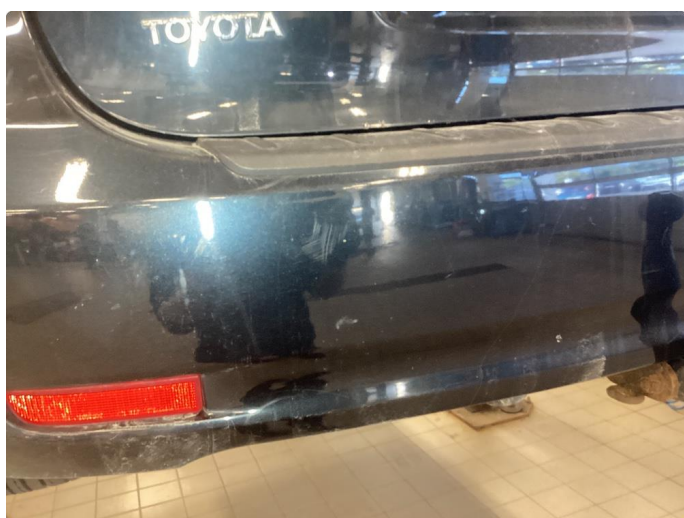
| Punkt | Beskrivelse | Plassering |
|---|---|---|
| 1.11 Støtfanger | ripe(r) | bak |

1.11 Ripe(r)

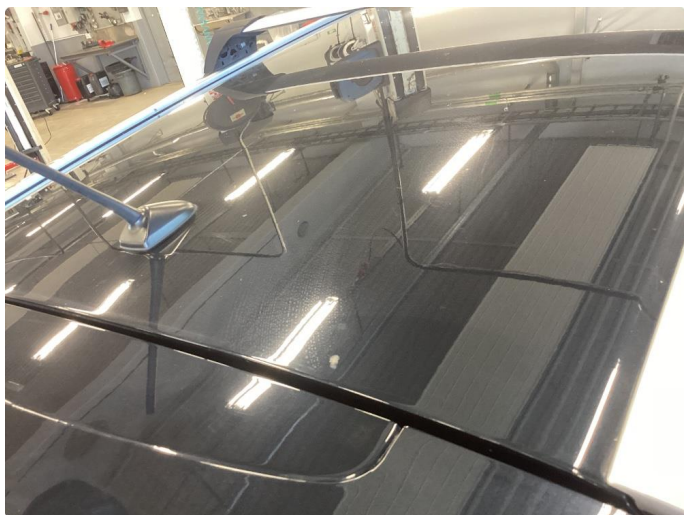
| Punkt | Beskrivelse | Plassering |
|---|---|---|
| 1.12 Tak | rust | |

1.12 Rust

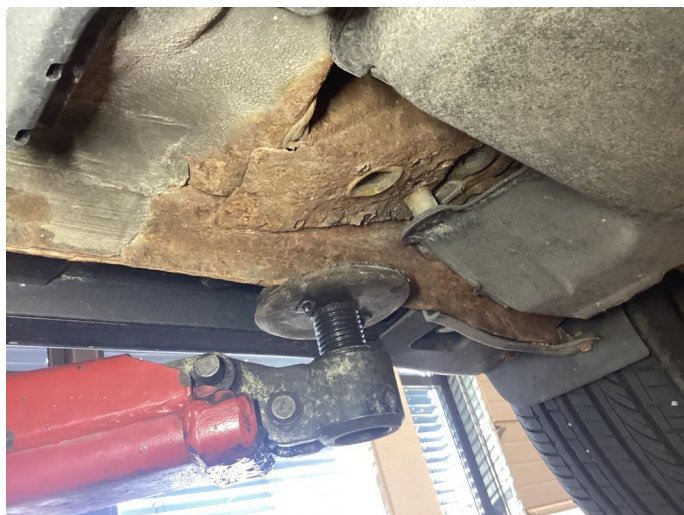
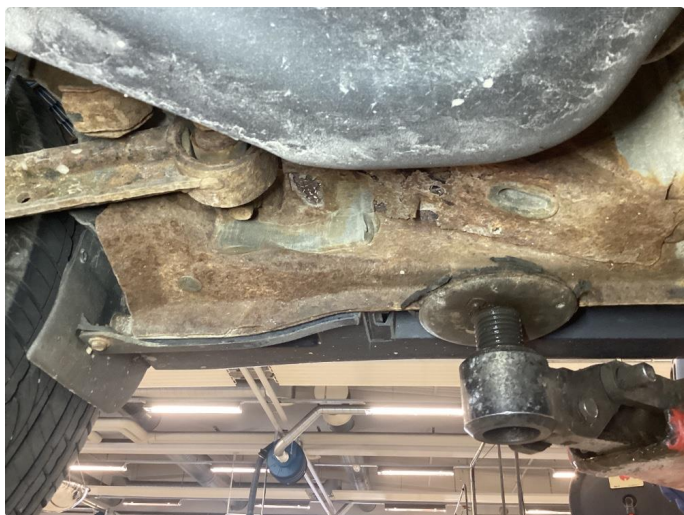
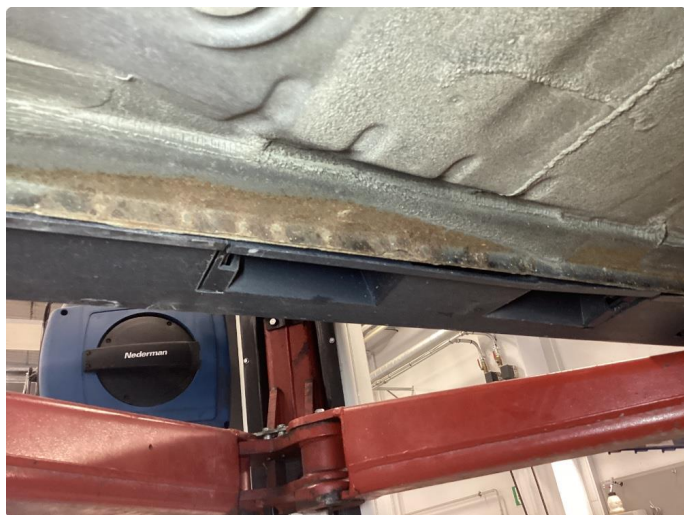
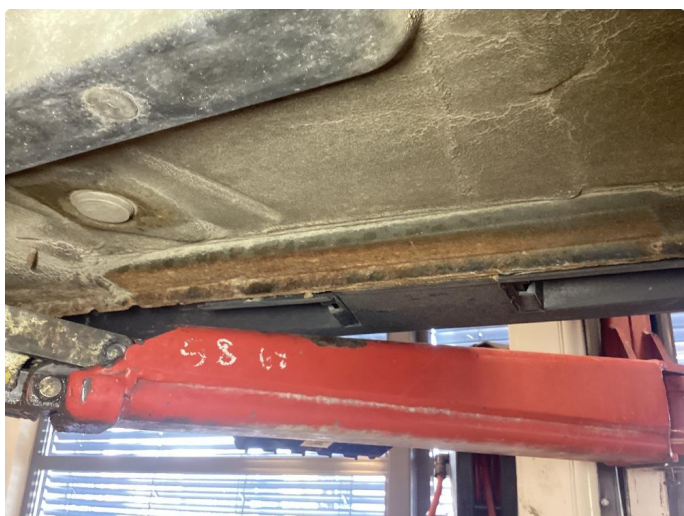
| Punkt | Beskrivelse | Plassering |
|---|---|---|
| 1.13 Kanal | korrosjon/rust | |

1.13 Korrosjon/rust

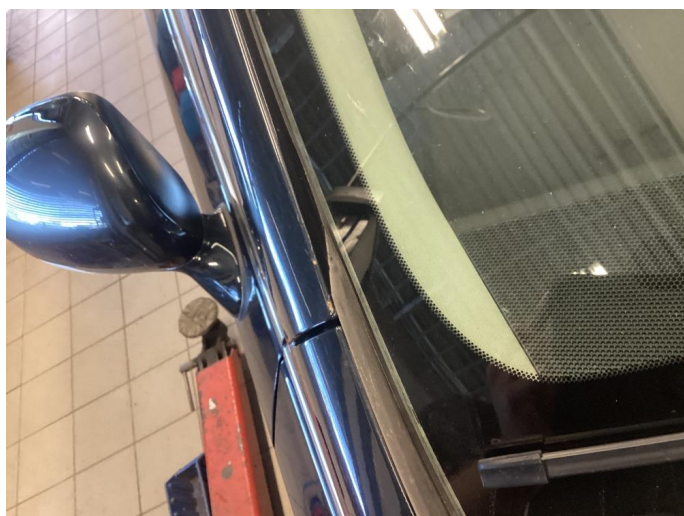
| Punkt | Beskrivelse | Plassering |
|---|---|---|
| 1.14 Stolpe | korrosjon/rust | |

1.14 Korrosjon/rust

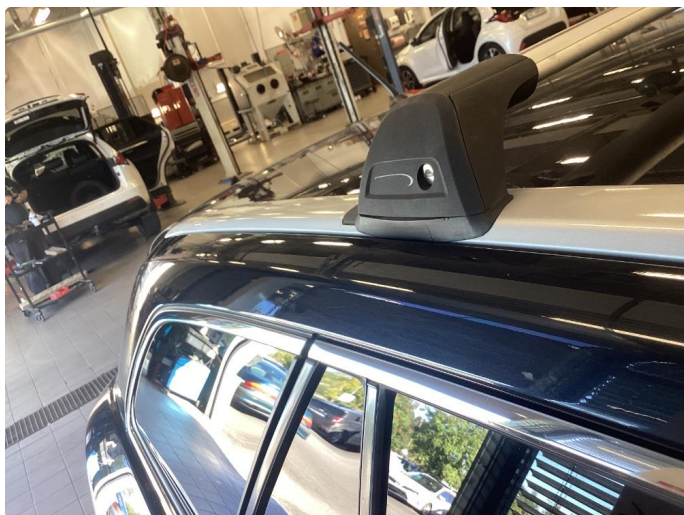
| Punkt | Beskrivelse | Plassering |
|---|---|---|
| 1.15 Stolpe | bulk | |

1.15 Bulk

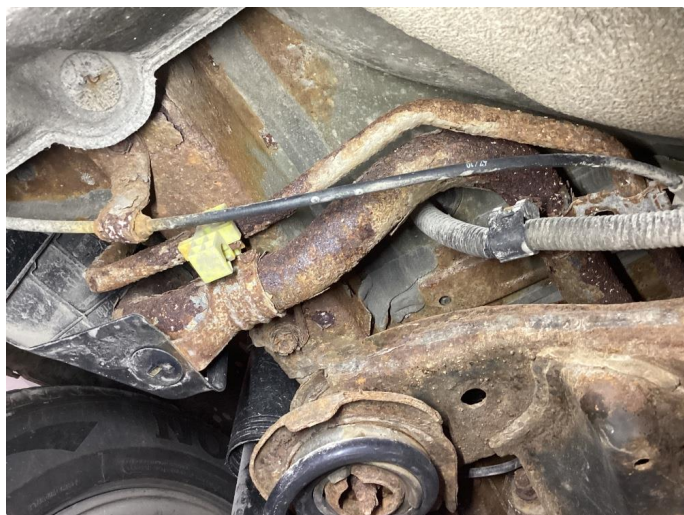
| Punkt | Beskrivelse | Plassering |
|---|---|---|
| 2.1 Drivstoffanlegg/-ledninger | rust på drivstoffrør | |

2.1 Rust på drivstoffrør

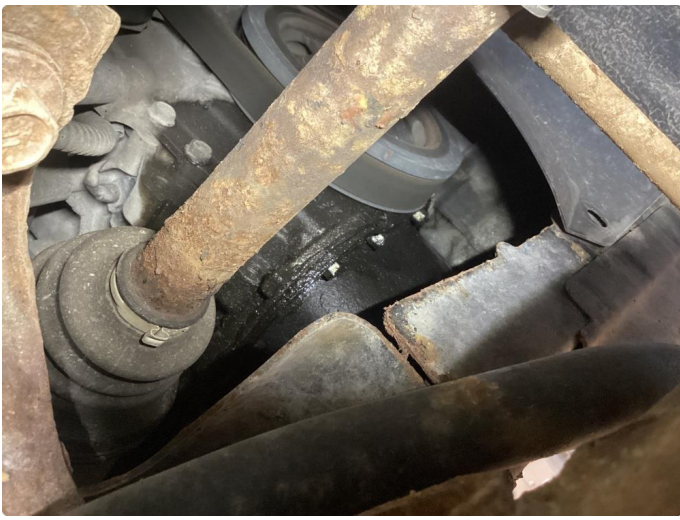
| Punkt | Beskrivelse | Plassering |
|---|---|---|
| 2.2 Lekkasjer | oljelekkasje fra motor | |

2.2 Oljelekkasje fra motor

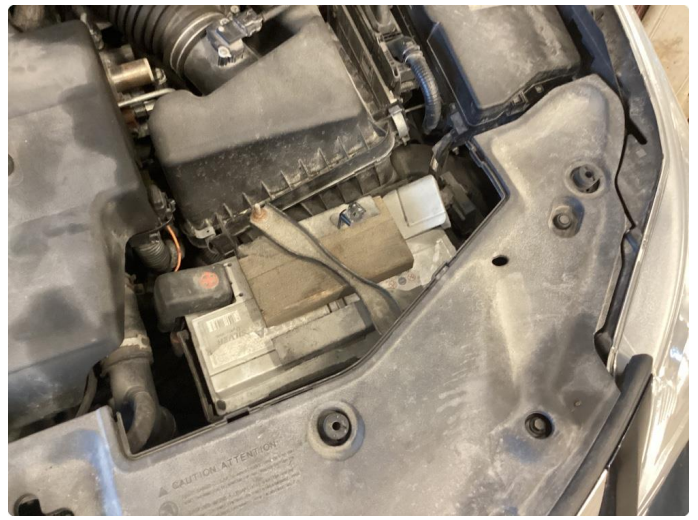
| Punkt | Beskrivelse | Plassering |
|---|---|---|
| 2.3 Motor | deksel mangler | |

2.3 Deksel mangler

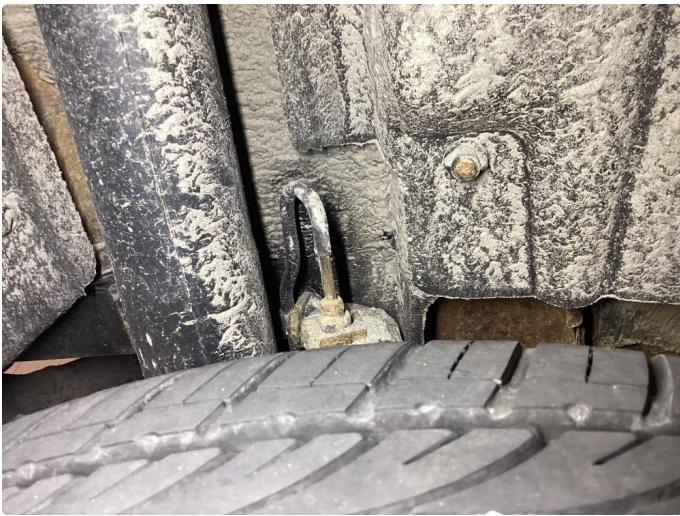
| Punkt | Beskrivelse | Plassering |
|---|---|---|
| 4.1 Rør/slanger | rust | høyre bak |

4.1 Rust

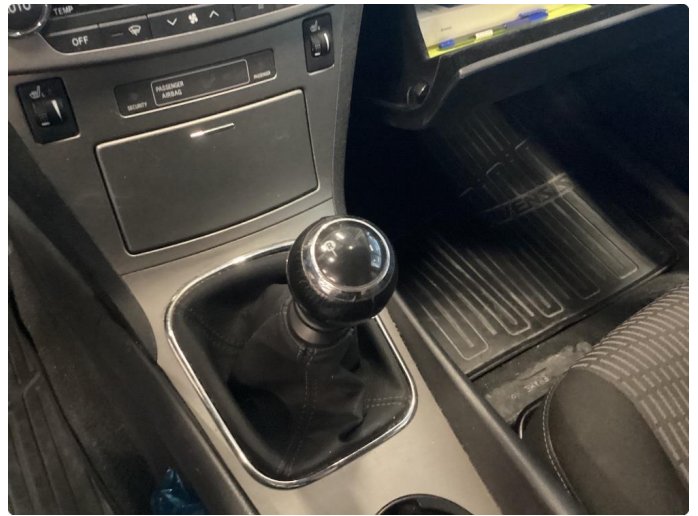
| Punkt | Beskrivelse | Plassering |
|---|---|---|
| 5.1 Midtkonsoll/midtarmlene | girmansjett slitt/defekt | |

5.1 Girmansjett slitt/defekt
