**VOLVO V50 109 HK MANUELL 2WD**
**TESTDATO: 05.03.2025**
**KODE: 1657364**

<b>HB72232</b>

<b>CHASSISNR:</b> YV1MW76E292484575	<b>BRUKTIMPORT:</b> Ja
<b>KJØRETØY:</b> Personbil	<b>FRIST FOR PKK:</b> 08.03.2025

NBF Tilstandsrapport er utarbeidet av Norges Bilbransjeforbund og Forbrukerrådet.

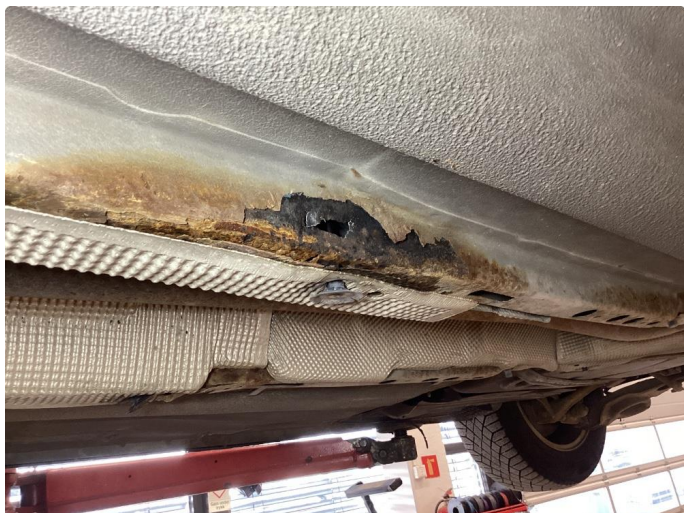
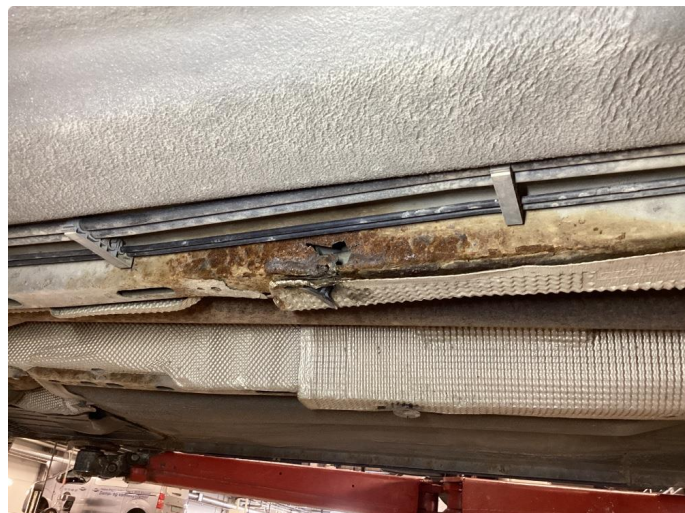
Punkt	Beskrivelse	Plassering	
<b>1. EKSTERIØR</b>			
1.1	Under bil	rusthull	
1.2	Panser	bulk	
1.3	Dører	rust/korrosjon	alle
1.4	Dører	bulk	venstre foran
1.5	Skjermer	rust	alle

1.1 Rusthull

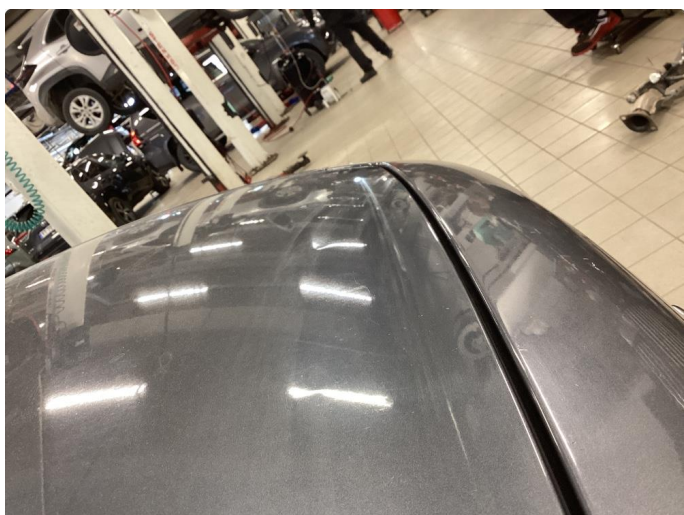
1.2 Bulk

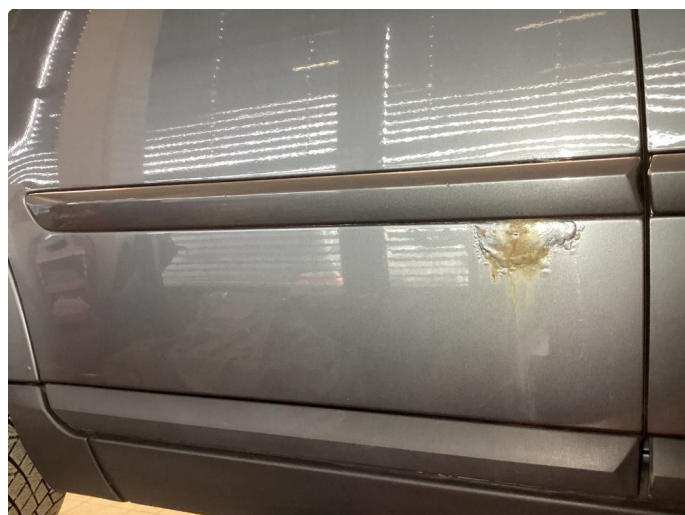
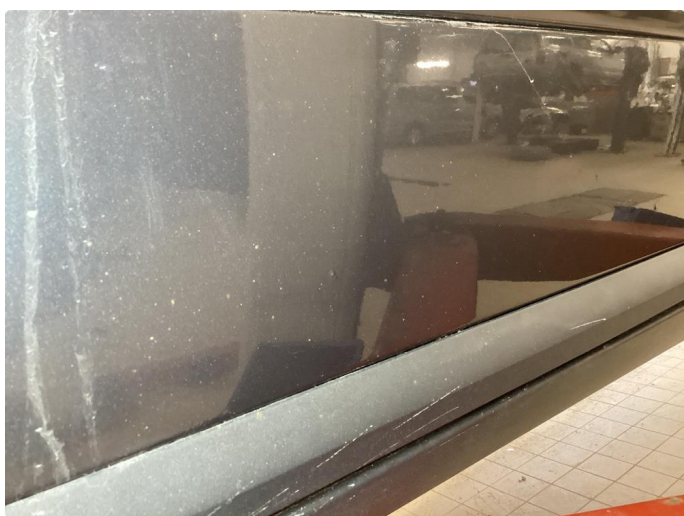
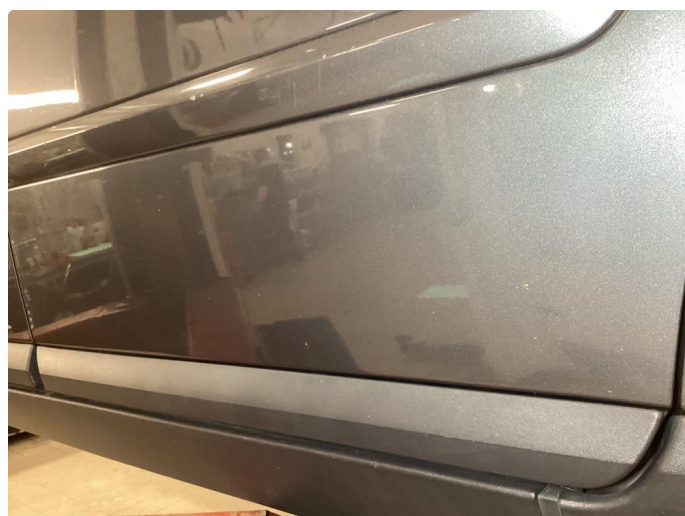
1.3 Rust/korrosjon

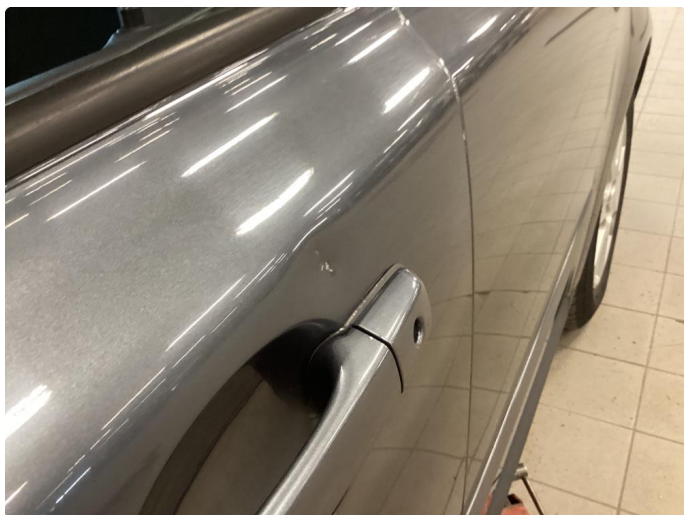
1.4 Bulk

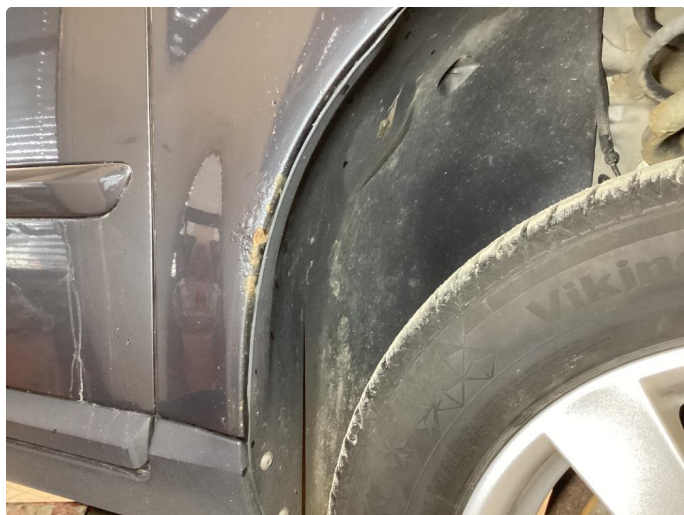
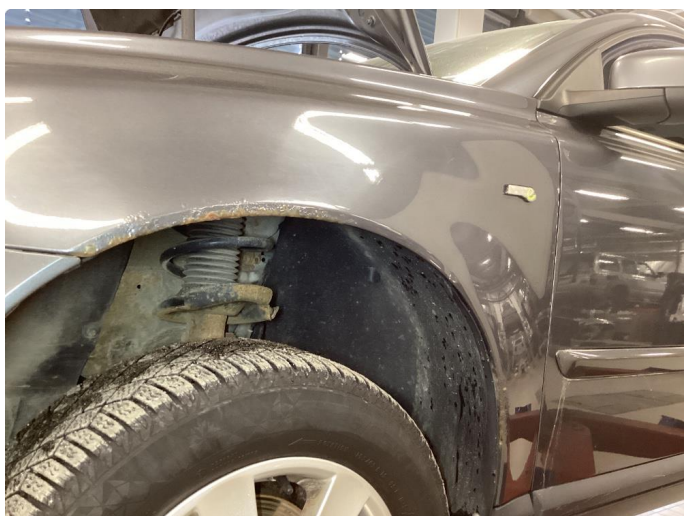
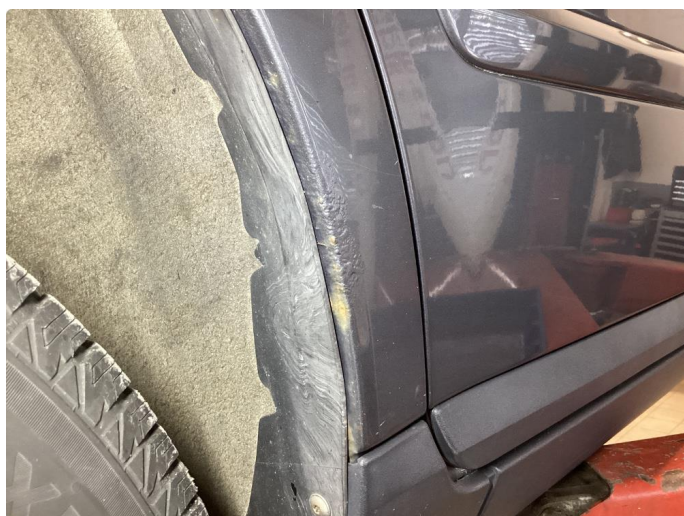
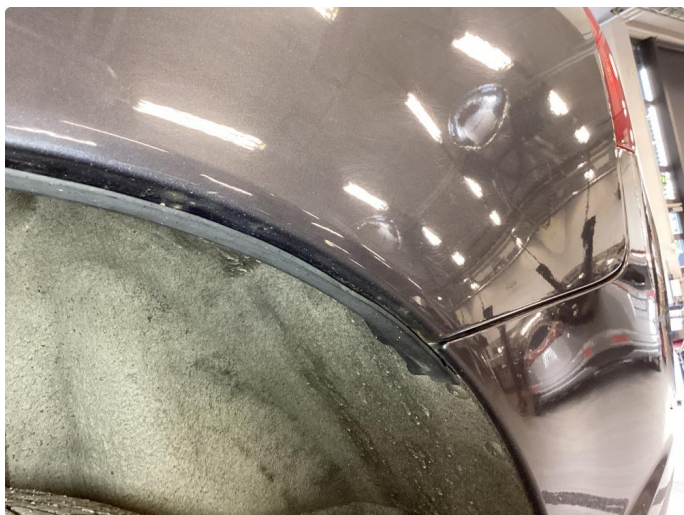
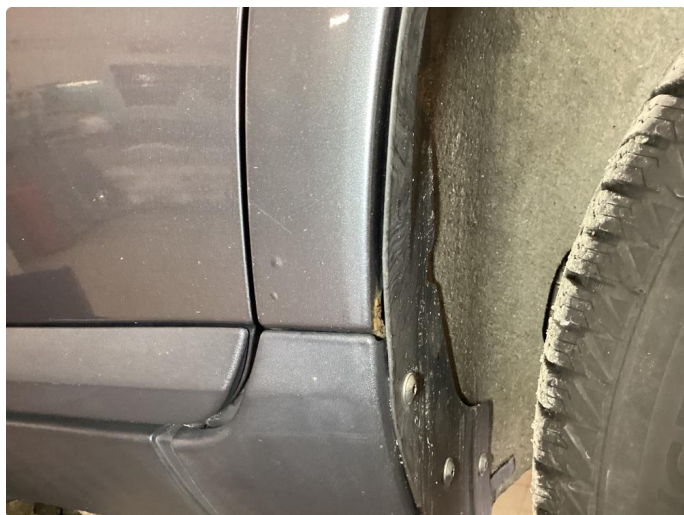
1.5 Rust

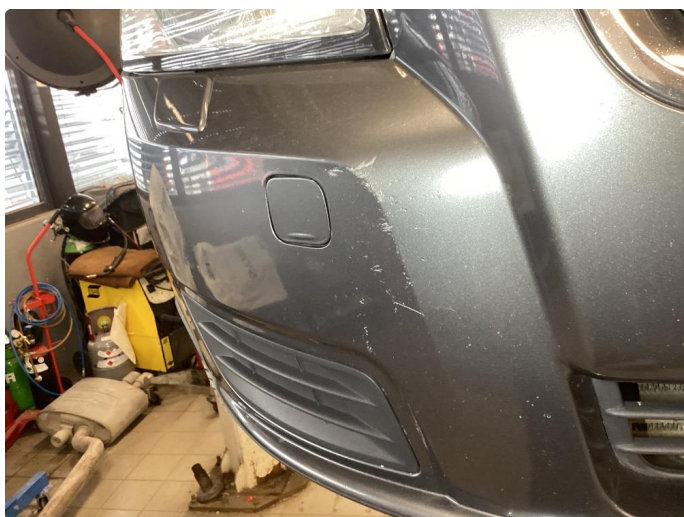
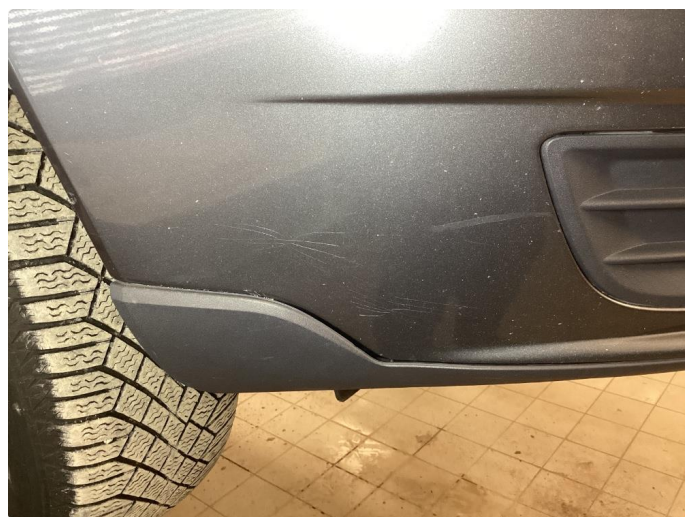
1.7 Ripe(r)

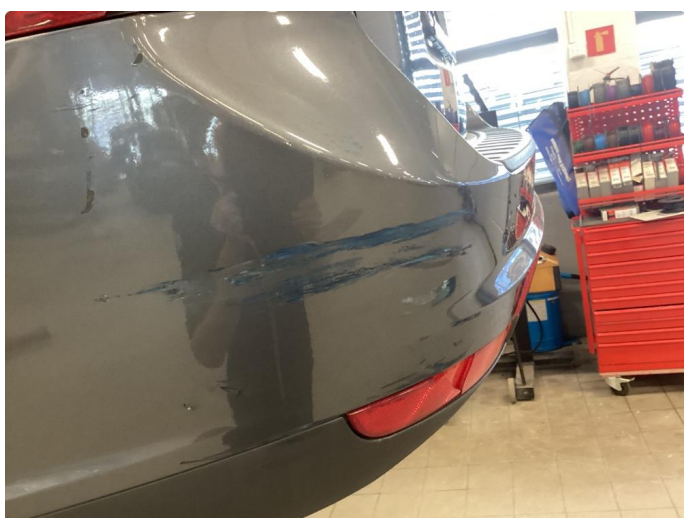
1.8 Ripe(r)

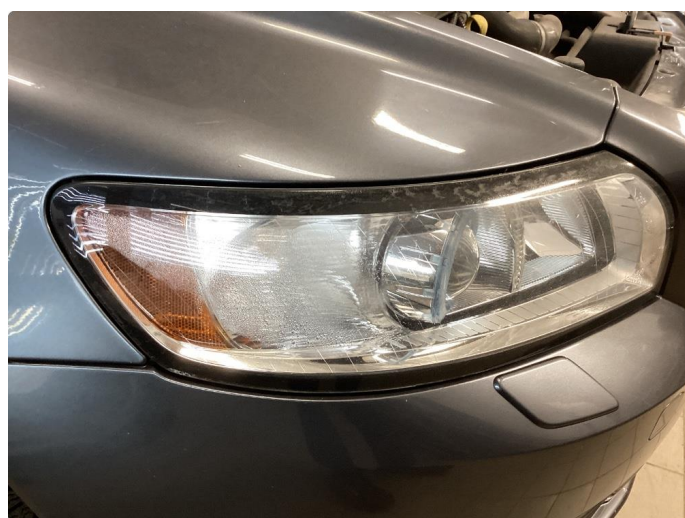
1.6	Dekk/Felger	for liten mønsterdybde sommerdekk	
1.7	Støtfanger	ripe(r)	foran
1.8	Støtfanger	ripe(r)	bak
<b>2. LYS</b>			
2.1	Lys foran	dugg/fukt	begge foran

2.1 Dugg/fukt

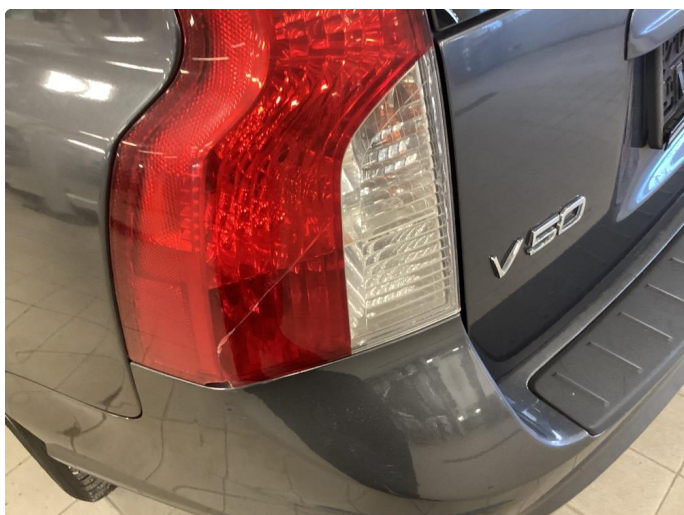
2.2 Defekt / sprukket glass

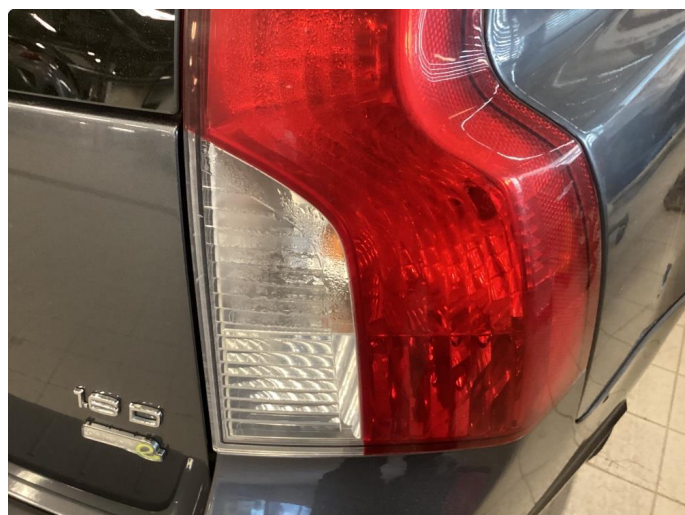
2.3 Dugg/fukt

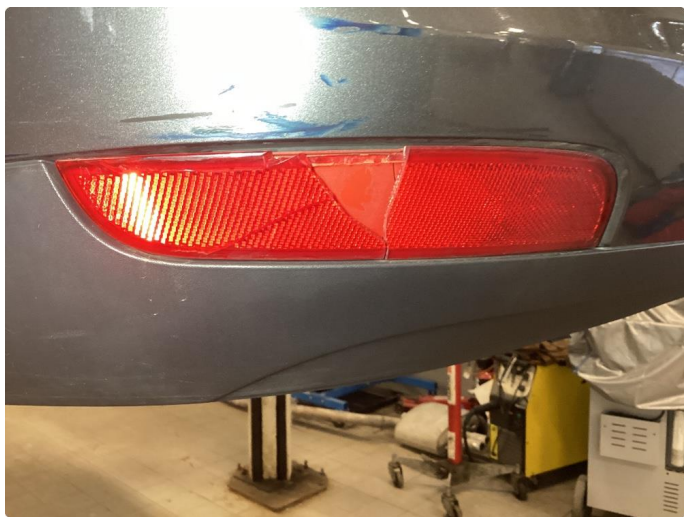
2.4 Skadet

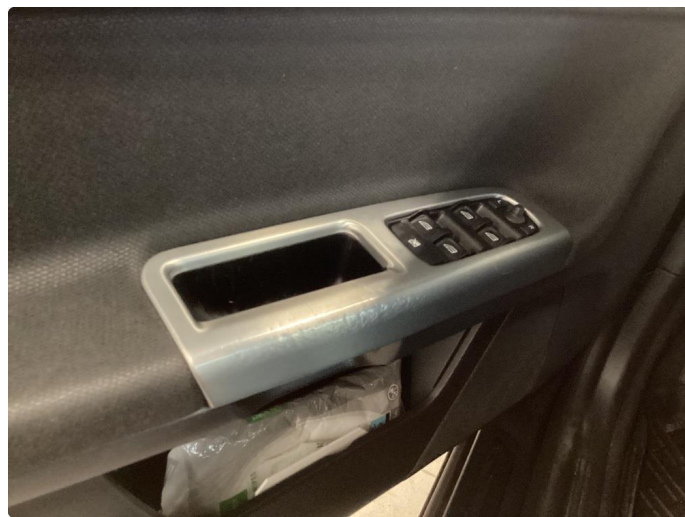
6.1	Dørtrekk	slitt/ripe(r)	venstre foran

6.1 Slitt/ripe(r)
