HONDA CR-V 150 HK AUTOMAT 4WD

TESTDATO: 17.12.2025

NBF Tilstandsrapport er utarbeidet av Norges Bilbransjeforbund og Forbrukerrådet.

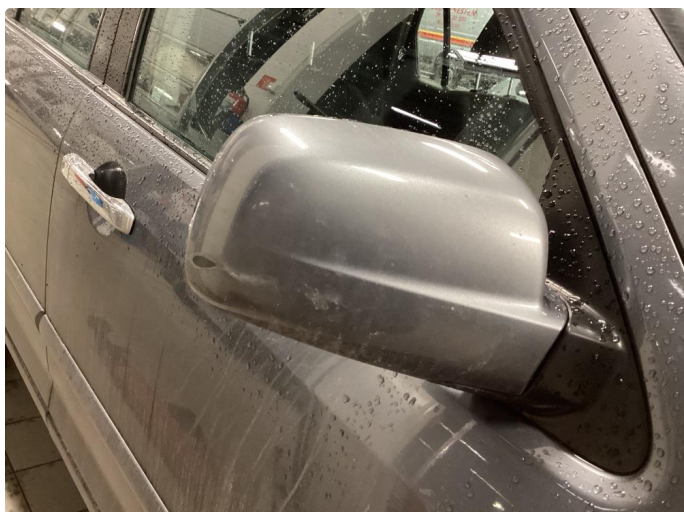
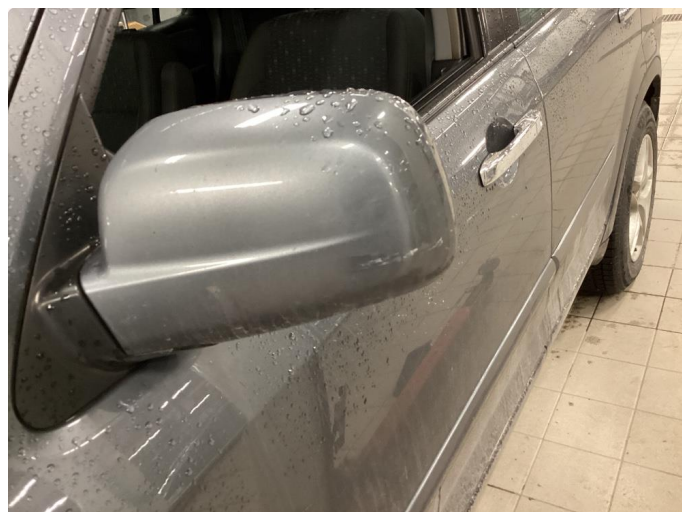
| Punkt | Beskrivelse | Plassering |
|---|---|---|
| 1.1 | Speil | speilhus riper |

1.1 Speilhus riper

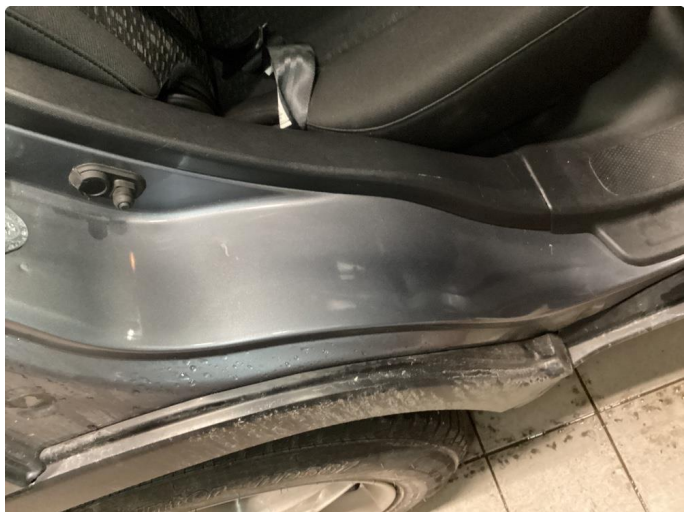
| Punkt | Beskrivelse | Plassering |
|---|---|---|
| 1.2 | Døråpning | noen riper og småbulker |

1.2 Noen riper og småbulker

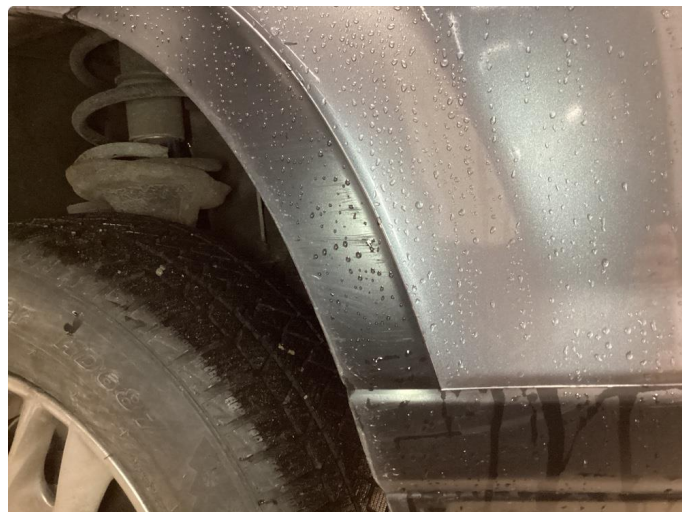
| Punkt | Beskrivelse | Plassering |
|---|---|---|
| 1.3 | Støtfanger | ripe(r) |

1.3 Ripe(r)
