TOYOTA AURIS 99 HK AUTOMAT 2WD
TESTDATO: 31.01.2025
KODE: 1628356

HJ94410	291 944 KM	18.02.2014 Førstegang registrert	Bensin - Hybrid, ikke ladbar
----------------	-------------------	--	-------------------------------------

NBF Tilstandsrapport er utarbeidet av Norges Bilbransjeforbund og Forbrukerrådet.

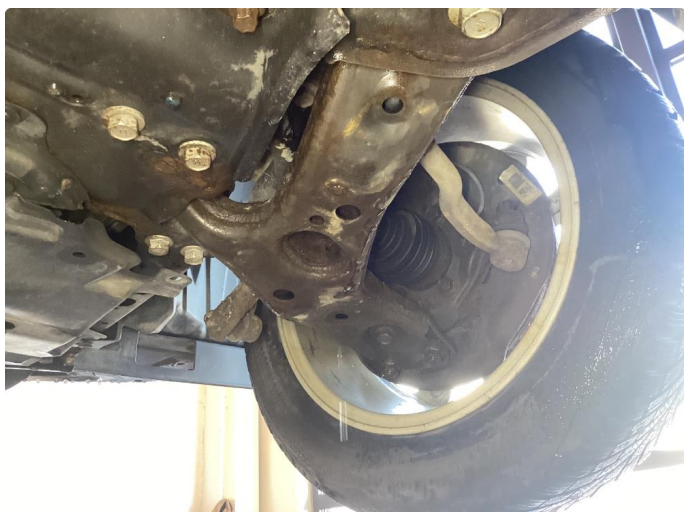
1.1 Rust

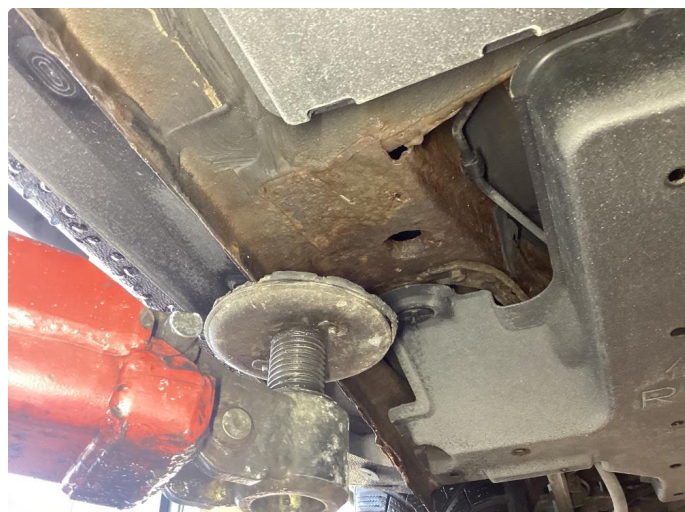
1.1 Rust

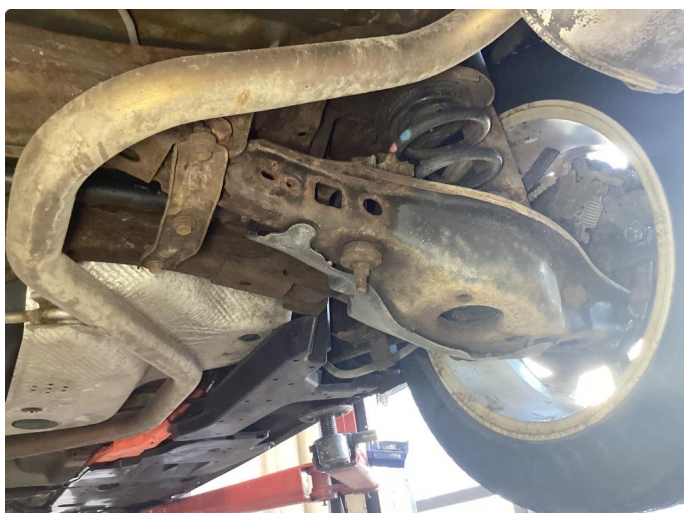
1.1 Rust

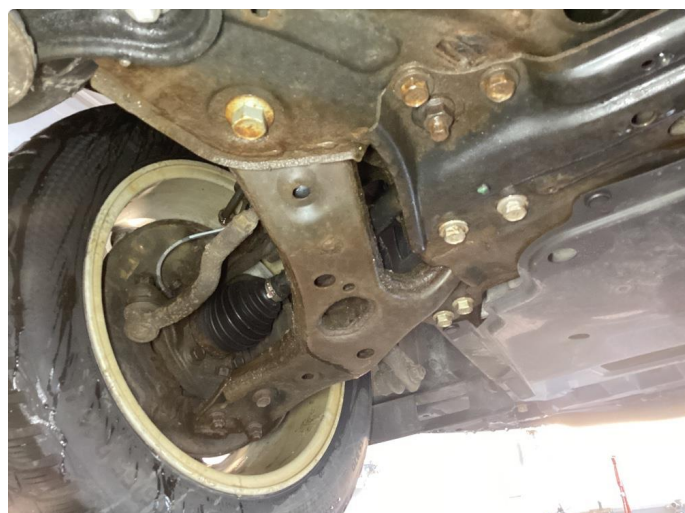
1.1 Rust

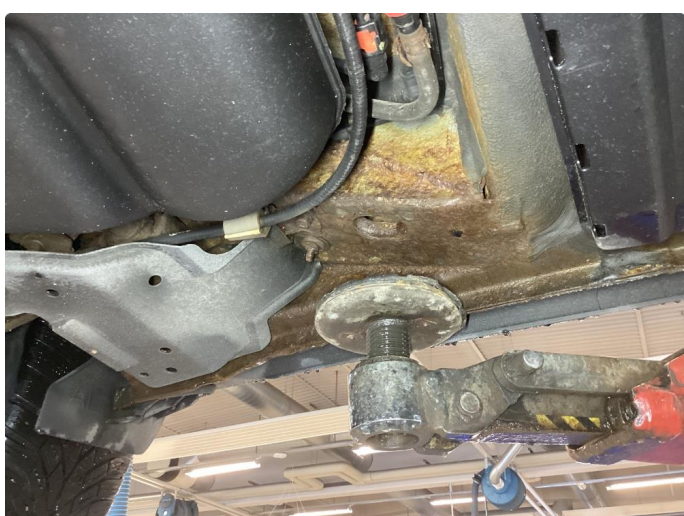
1.1 Rust

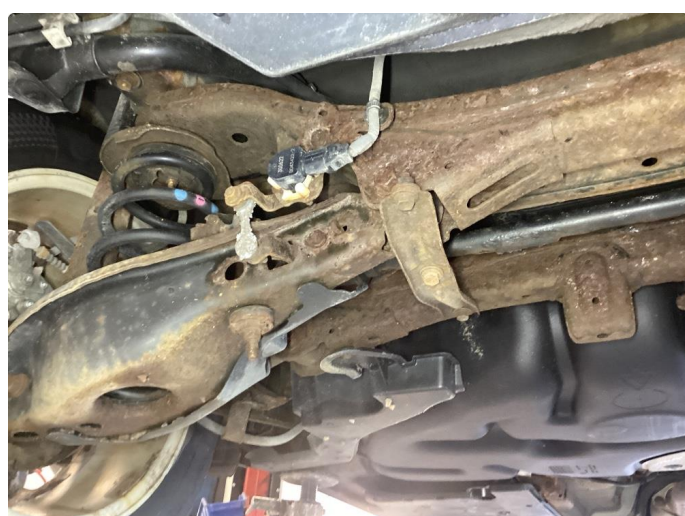
1.1 Rust

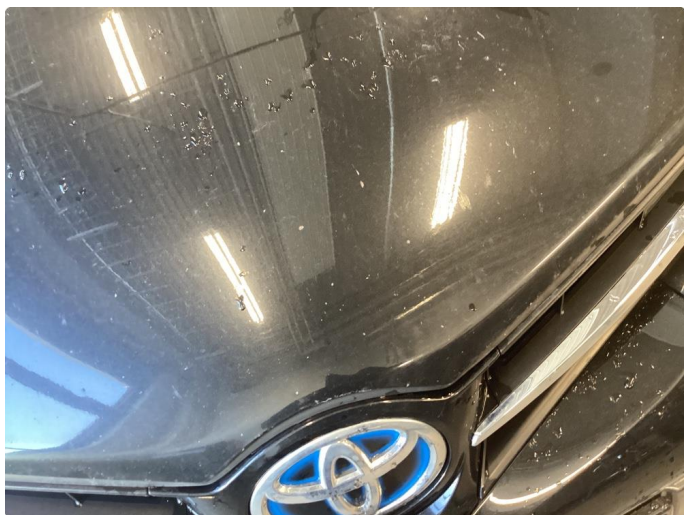
1.2 Noe steinsprut med rust

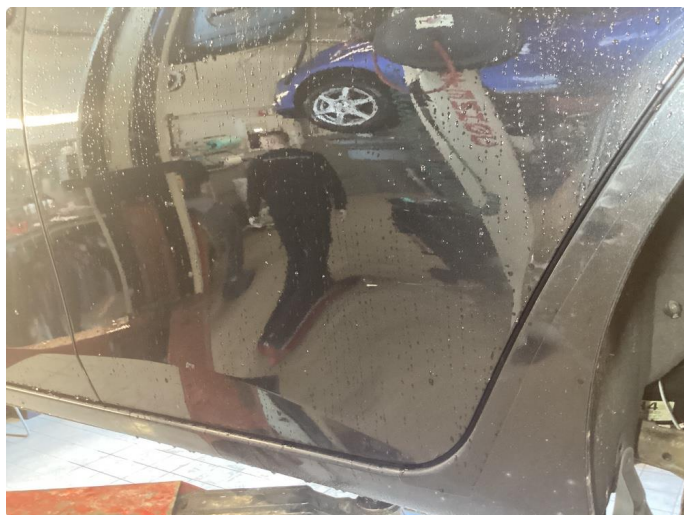
1.3 Riper

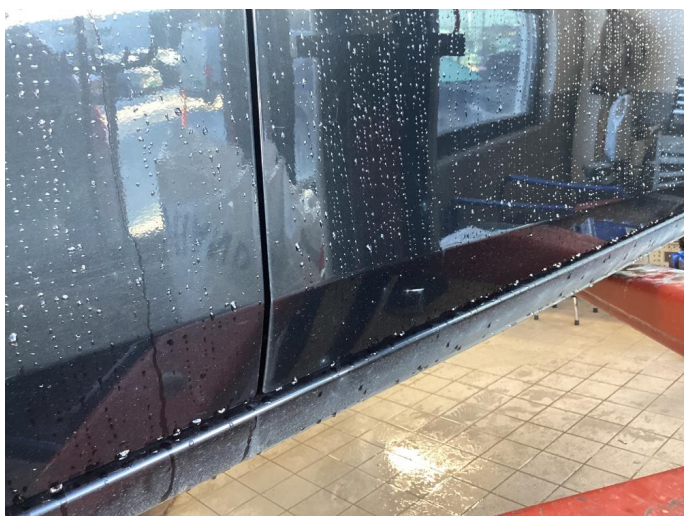
1.3 Riper

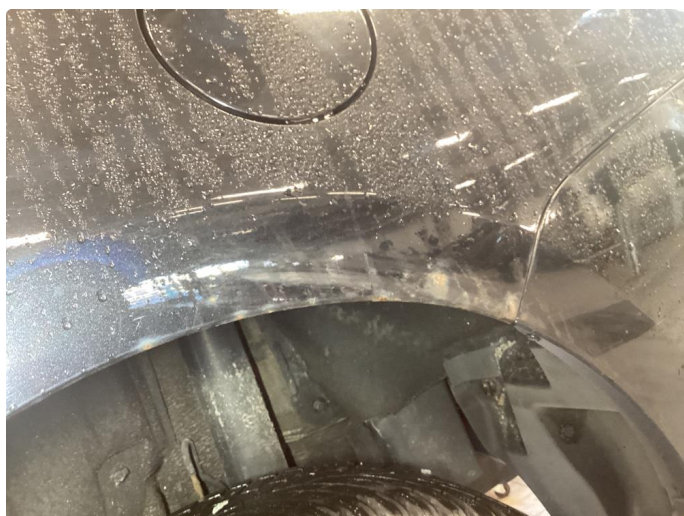
1.4 Rust

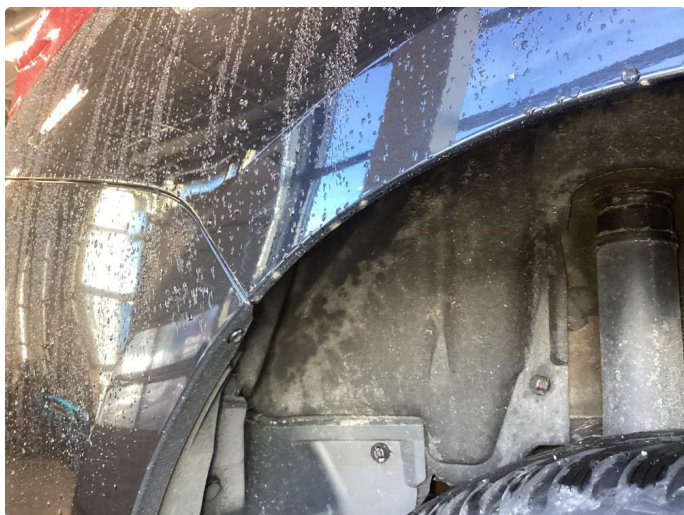
1.4 Rust

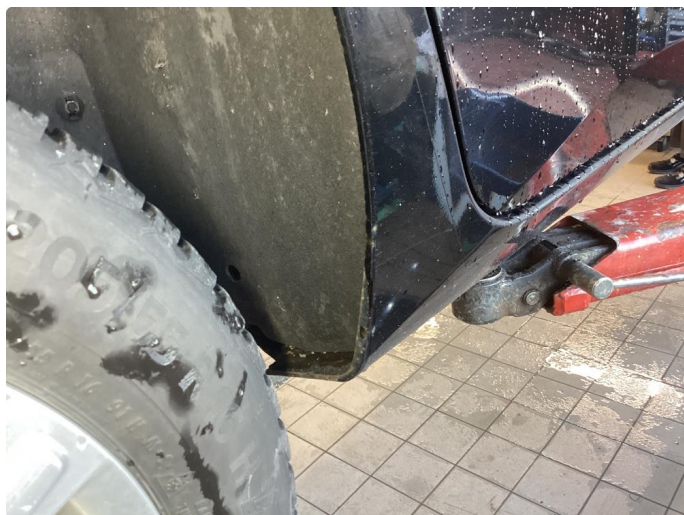
1.4 Rust

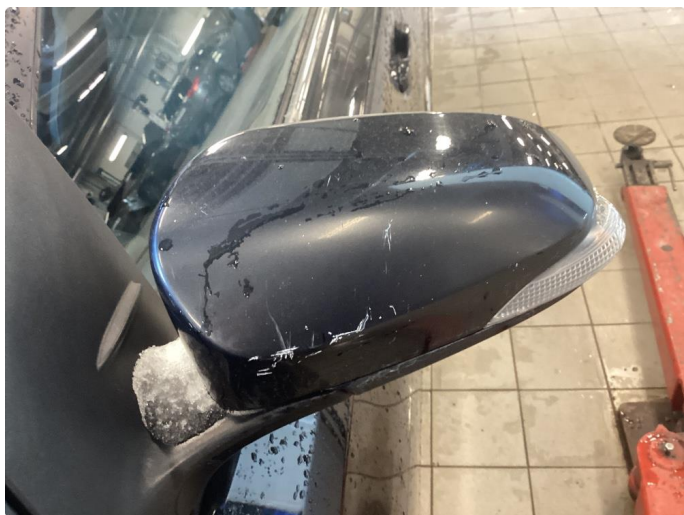
1.5 Speilhus riper

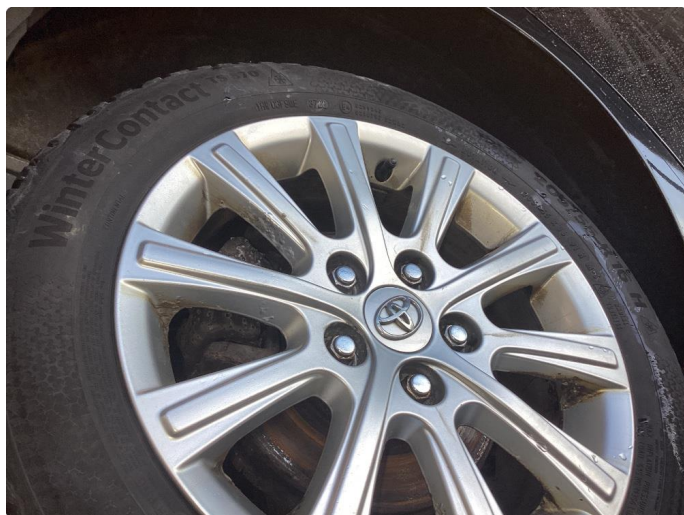
1.6 Betydelig oksidering

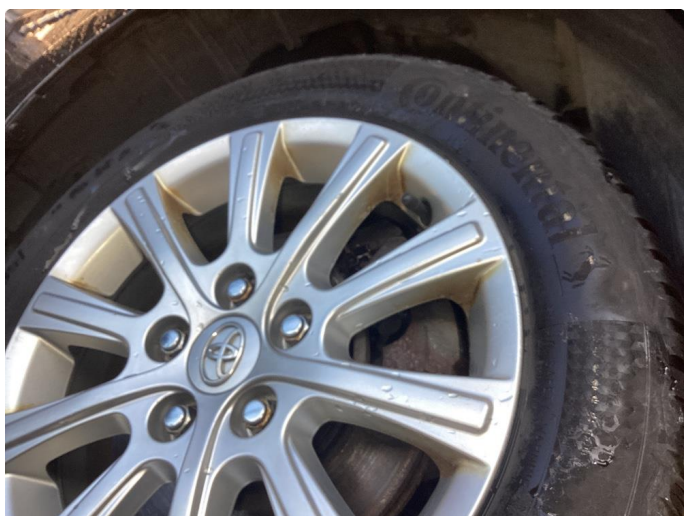
1.6 Betydelig oksidering

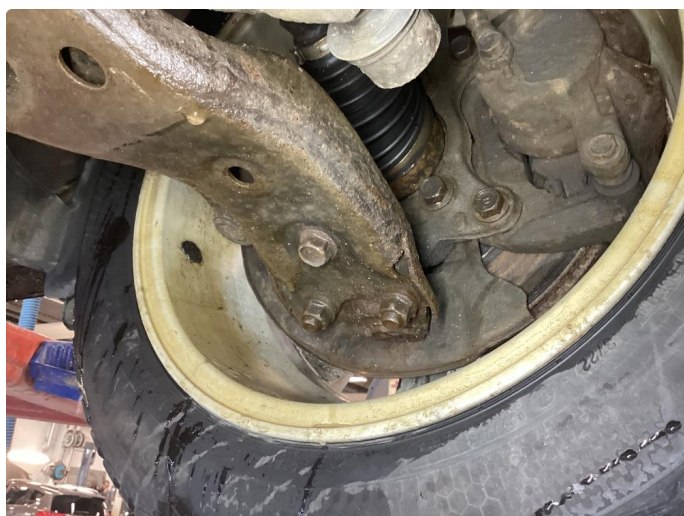
1.6 Betydelig oksidering

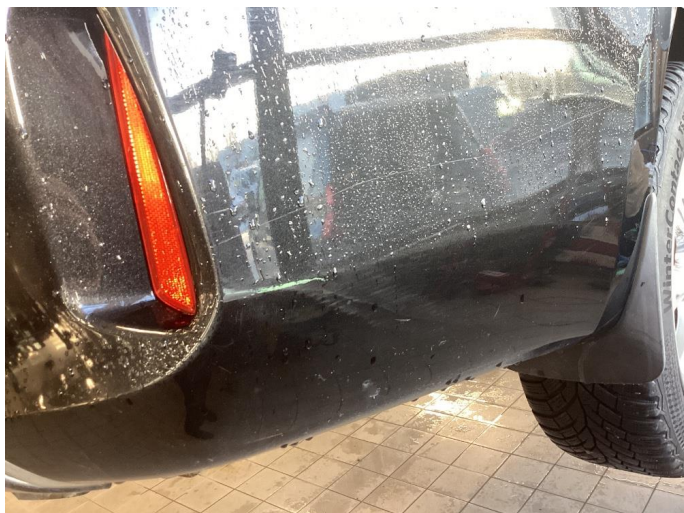
1.7 Ripe(r)

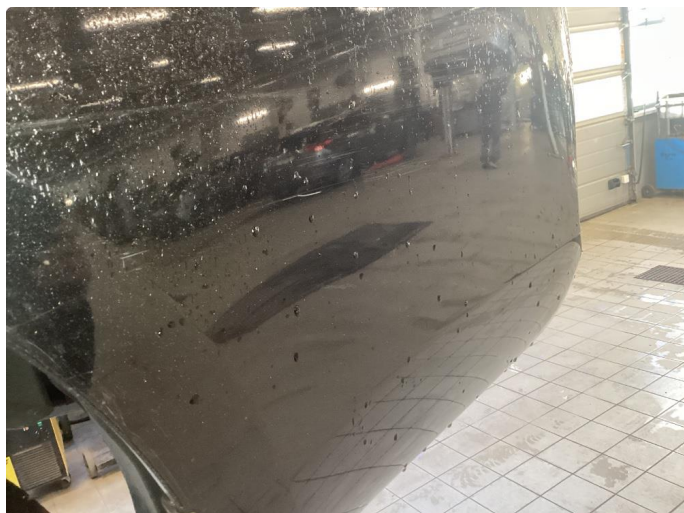
1.7 Ripe(r)

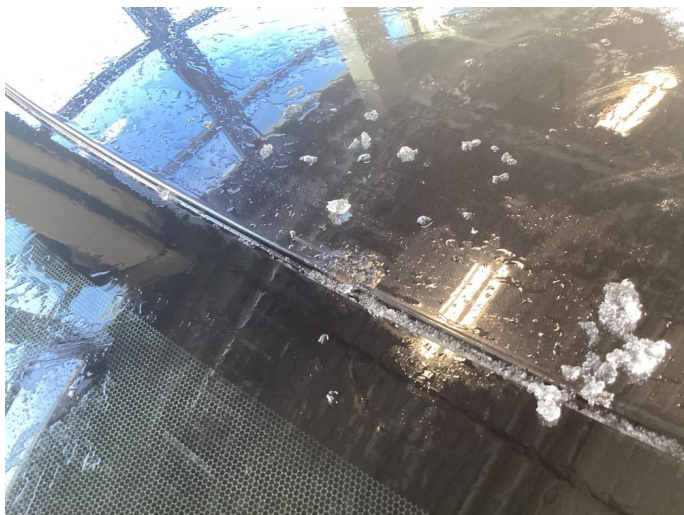
1.8 Rust

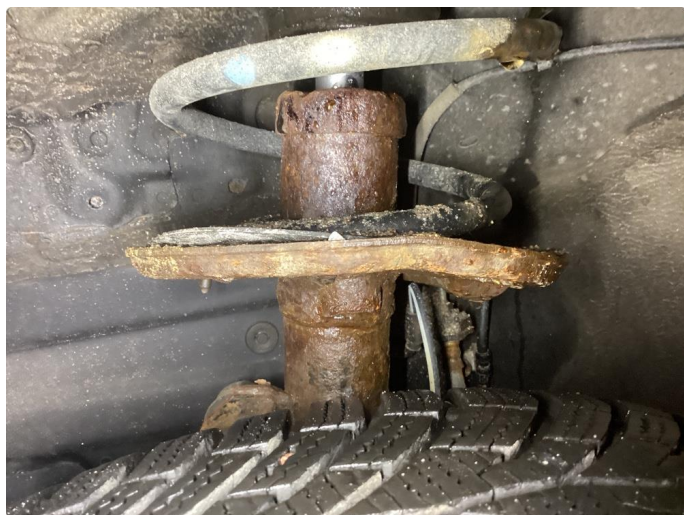
3.1 Rust i nedre fjærbenfeste

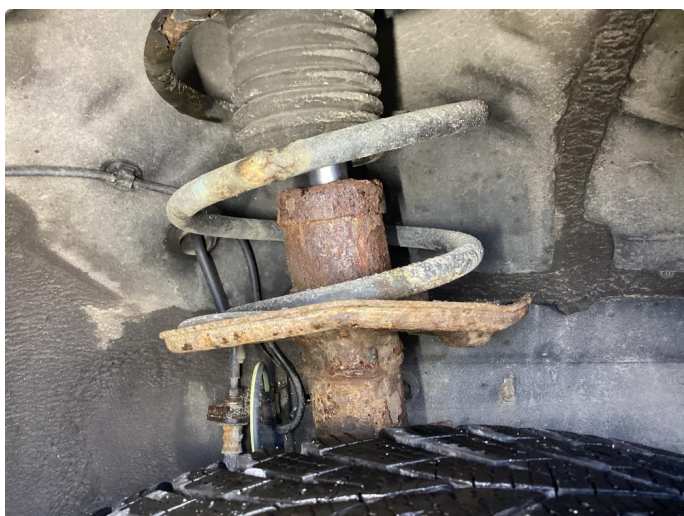
3.1 Rust i nedre fjærbenfeste
