VOLKSWAGEN PASSAT 131 HK MANUELL 4WD
TESTDATO: 03.03.2025
KODE: 1655295

| FT15115 | 328 341 KM | 31.03.2005 Førstegang registrert | Diesel |

NBF Tilstandsrapport er utarbeidet av Norges Bilbransjeforbund og Forbrukerrådet.

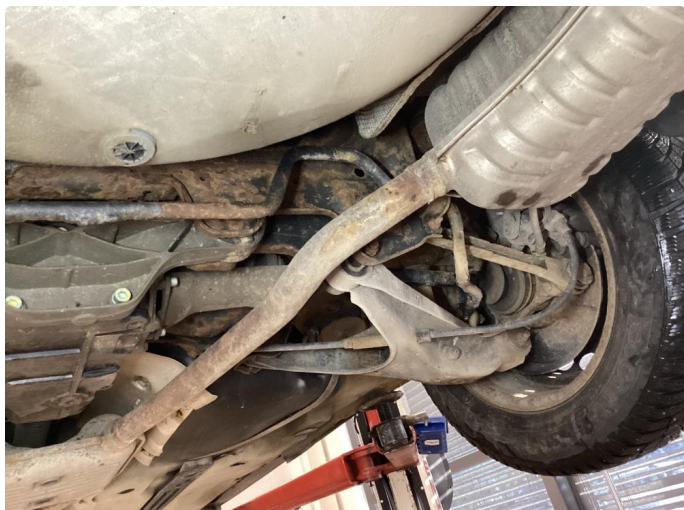
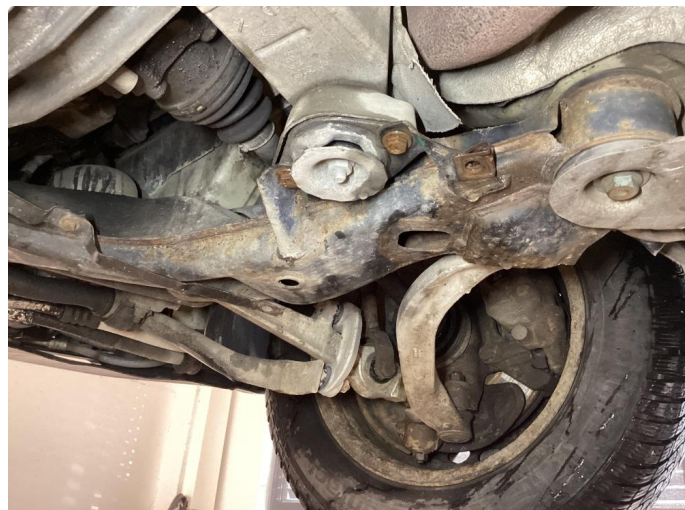
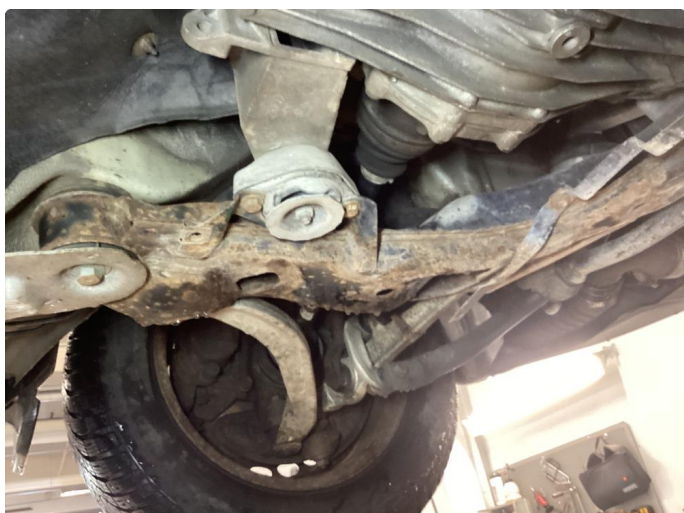
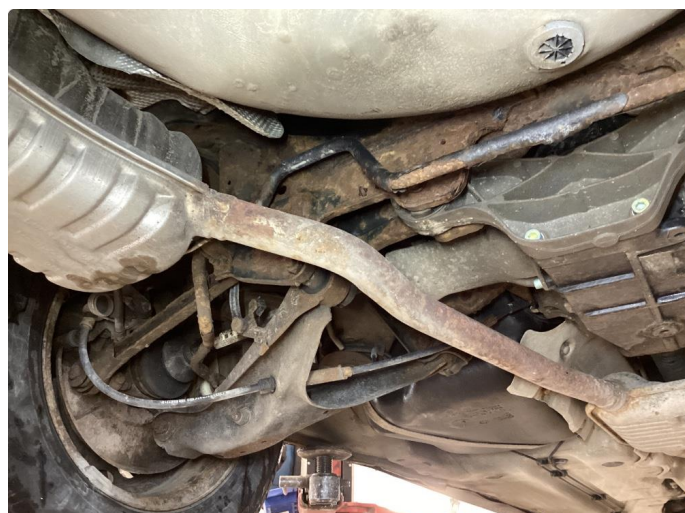
| Punkt | Beskrivelse | Plassering |
|---|---|---|
| 1.1 | Under bil | rust |

1.1 Rust

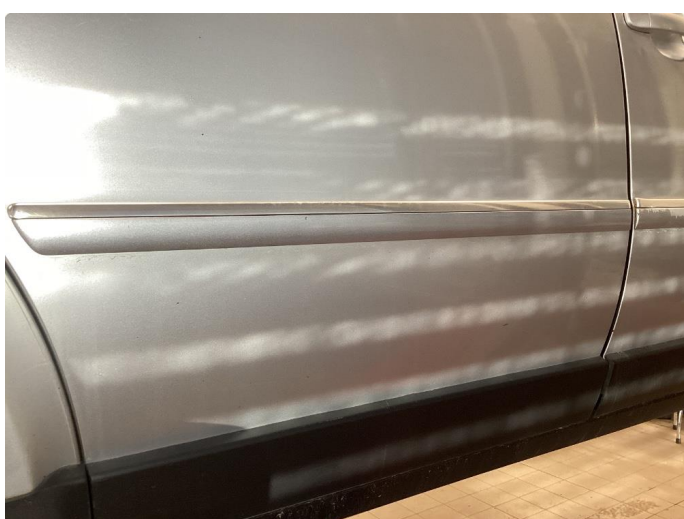
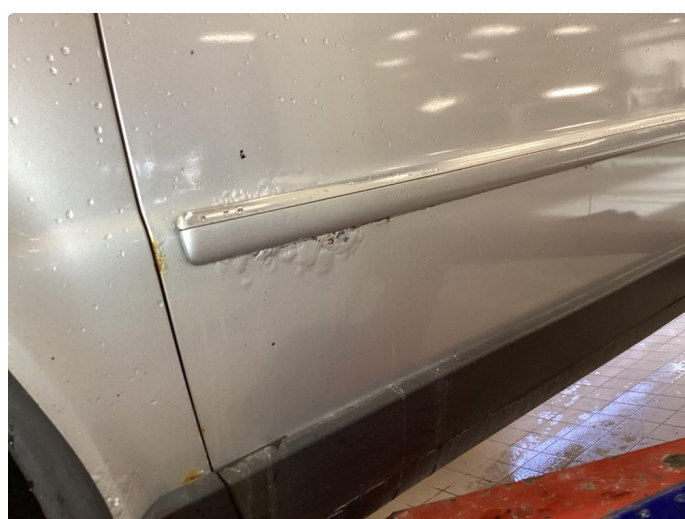
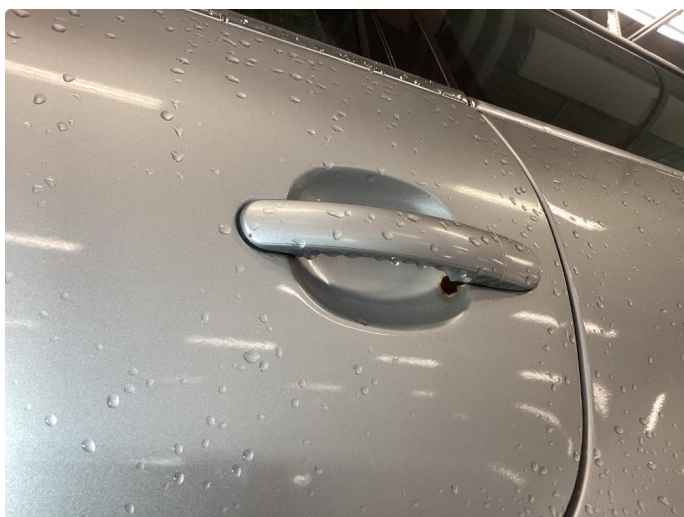
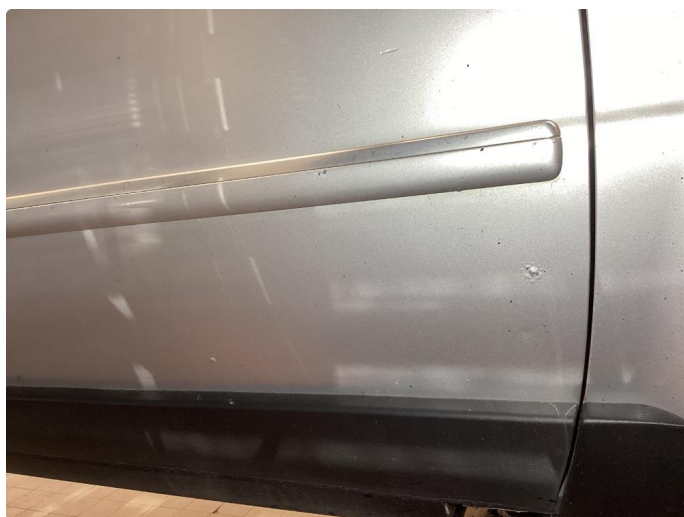
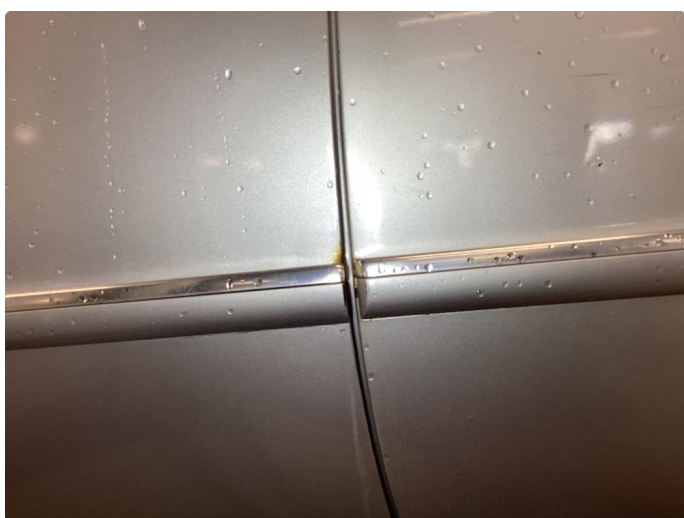
| Punkt | Beskrivelse | Plassering |
|---|---|---|
| 1.2 | Dører | rust/korrosjon |

1.2 Rust/korrosjon

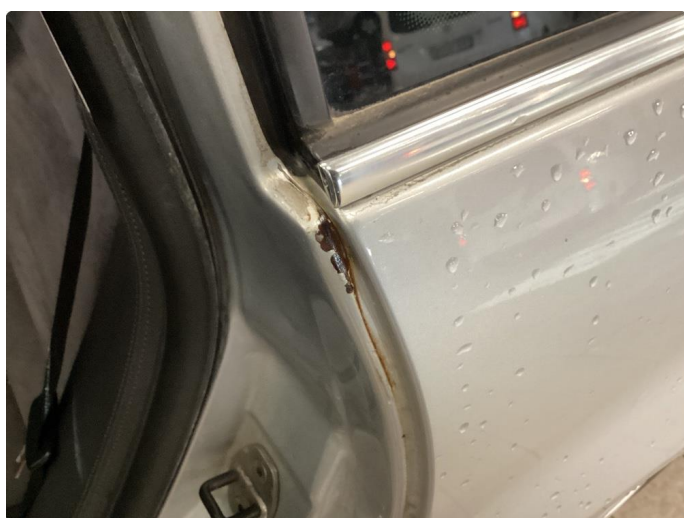
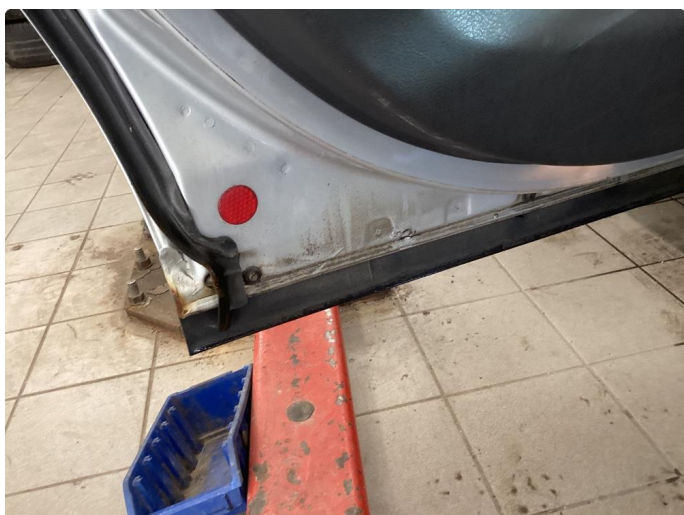
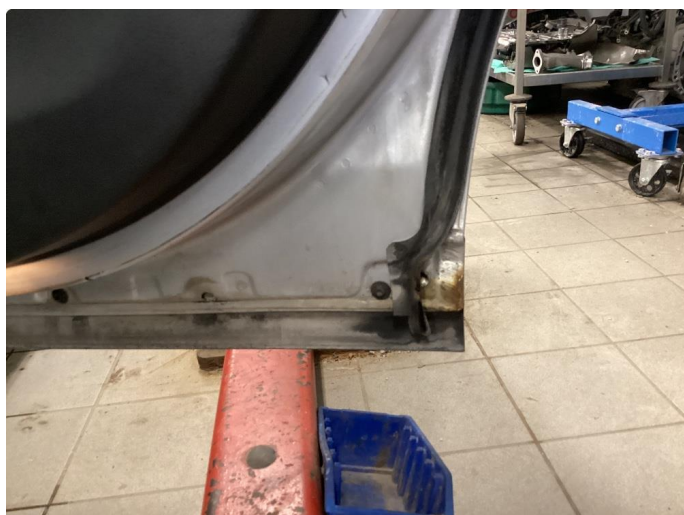
| Punkt | Beskrivelse | Plassering |
|---|---|---|
| 1.3 | Dører | rust i fals |

1.3 Rust i fals

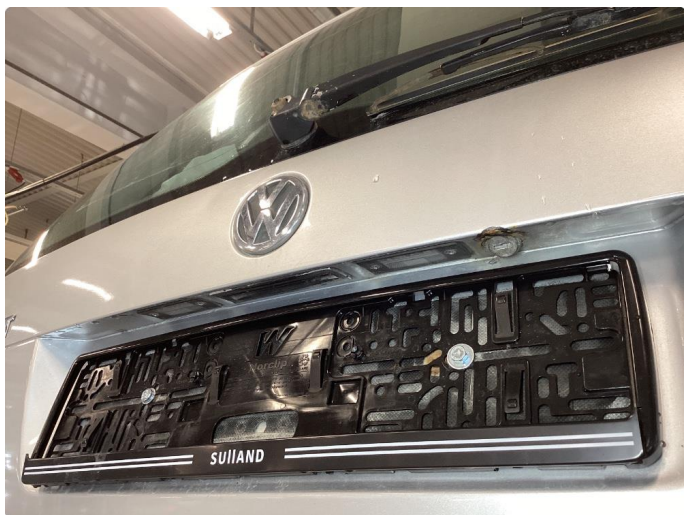
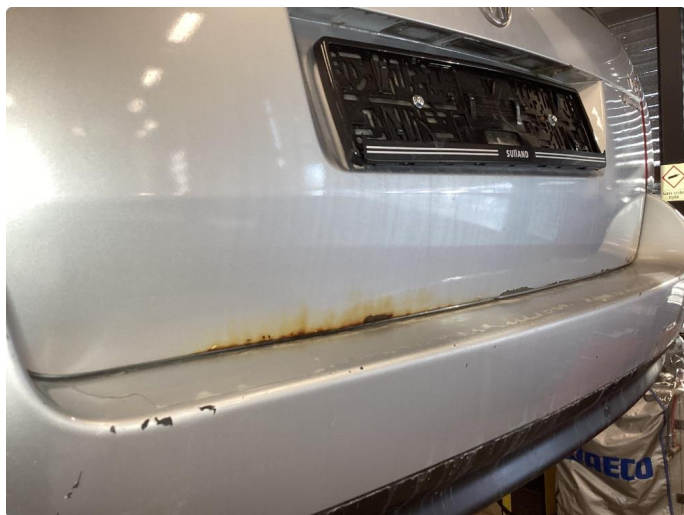
| Punkt | Beskrivelse | Plassering |
|---|---|---|
| 1.4 | Bakluke | rust/korrosjon |

1.4 Rust/korrosjon

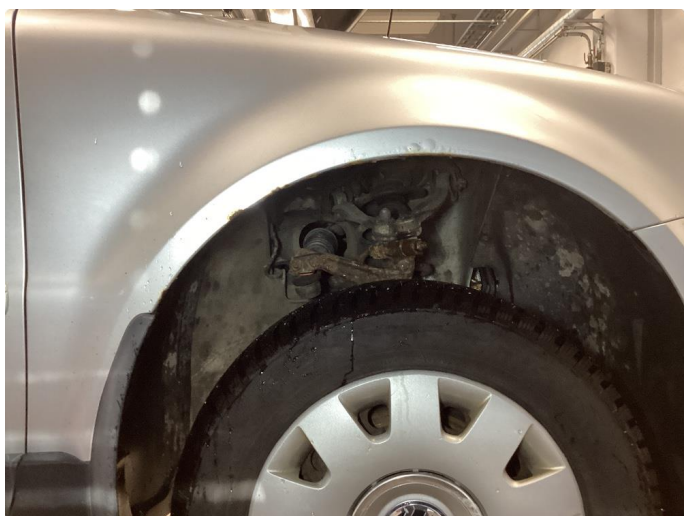
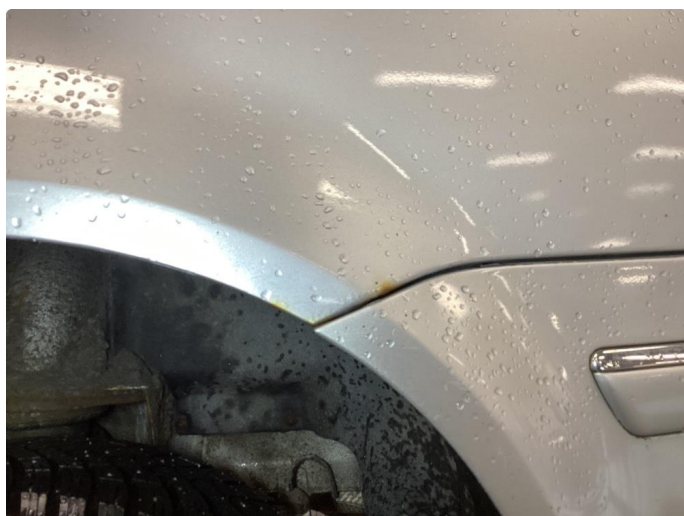
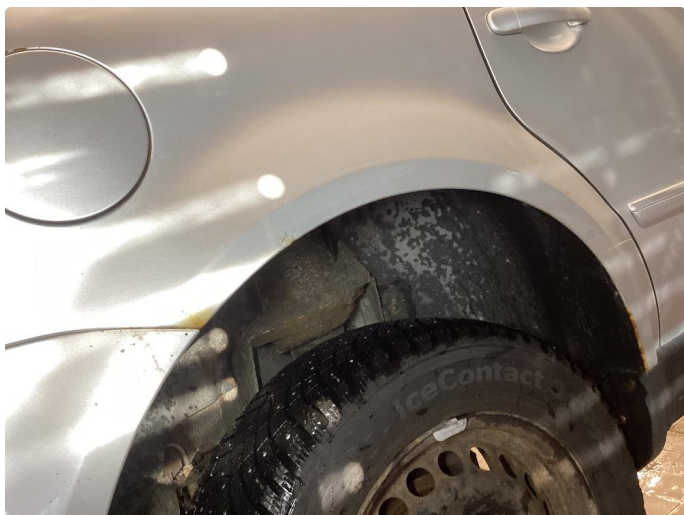
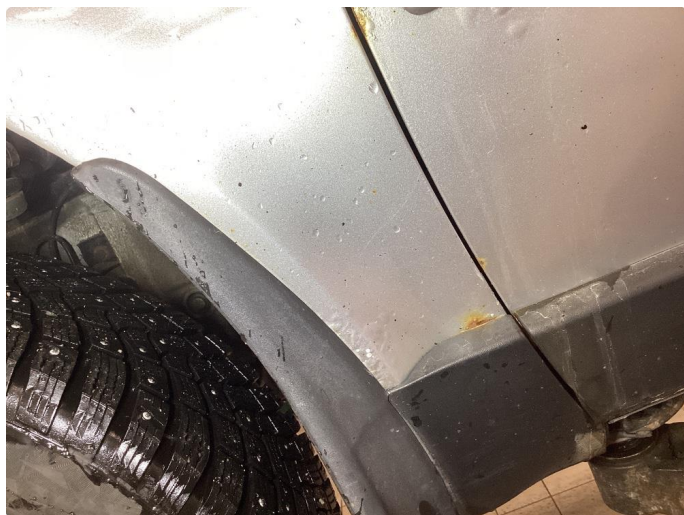
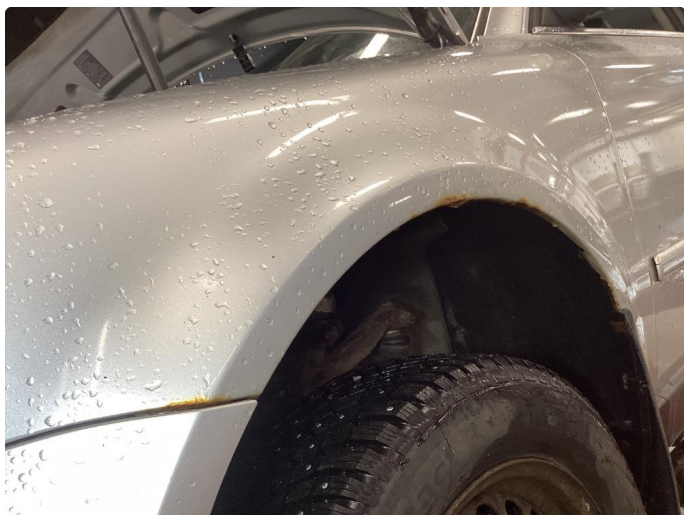
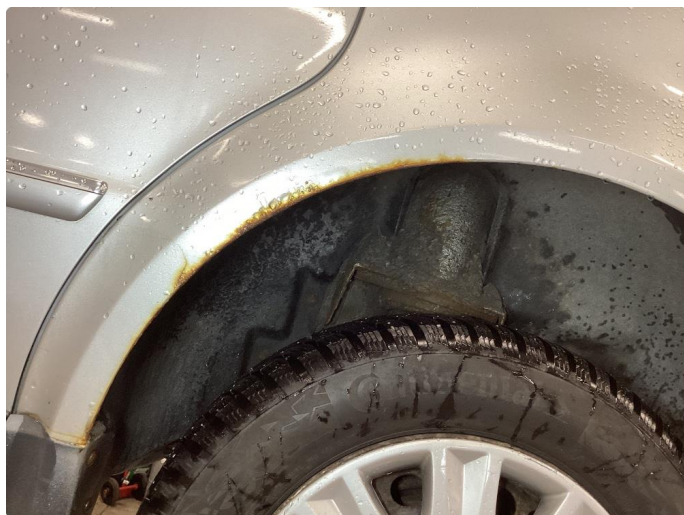
| Punkt | Beskrivelse | Plassering |
|---|---|---|
| 1.6 | Skjermer | rust |

1.6 Rust

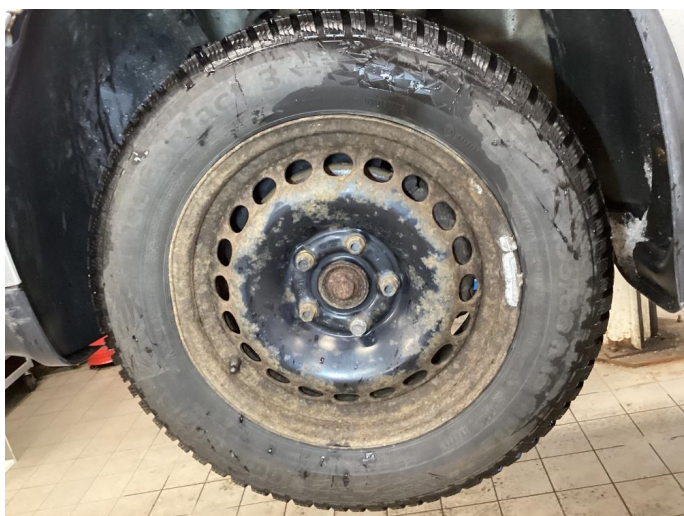
| Punkt | Beskrivelse | Plassering |
|---|---|---|
| 1.8 | Dekk/Felger | hjul kapsel mangler |

1.8 Hjul kapsel mangler

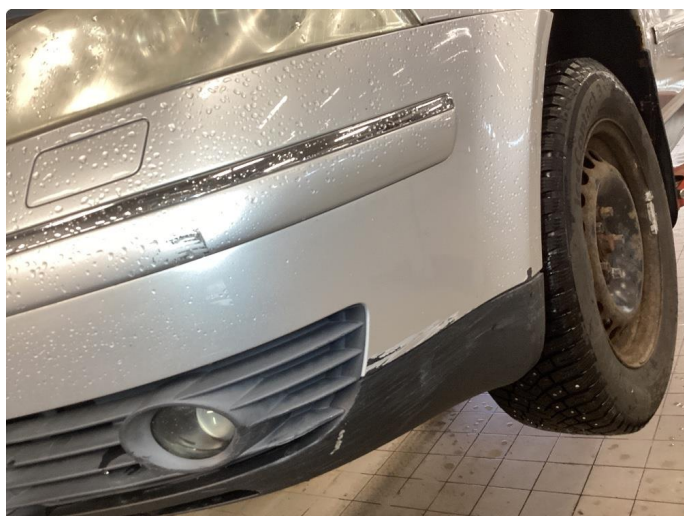
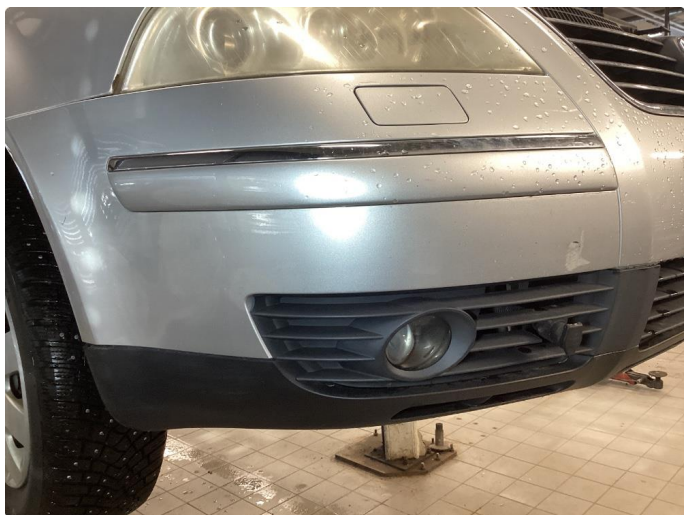
| Punkt | Beskrivelse | Plassering |
|---|---|---|
| 1.9 | Støtfanger | ripe(r) |

1.9 Ripe(r)

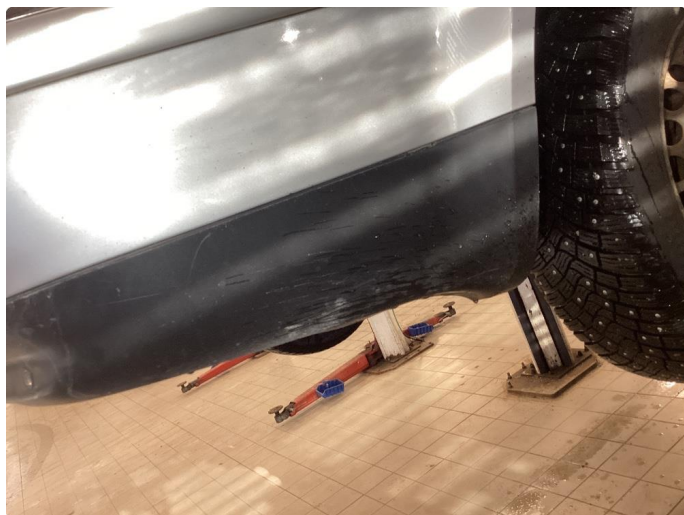
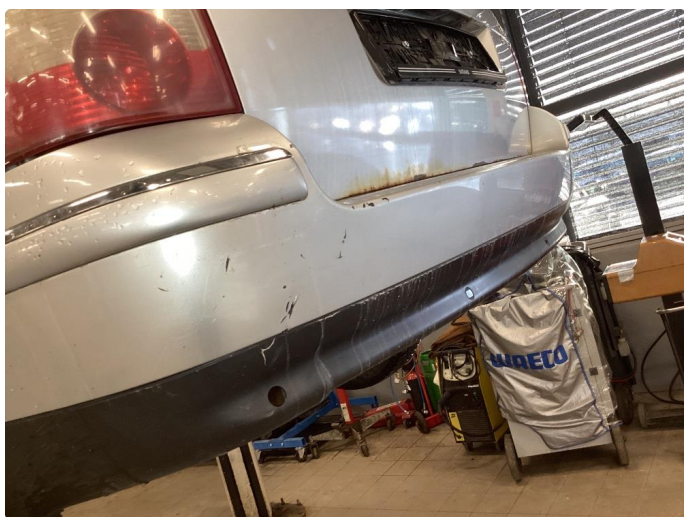
| Punkt | Beskrivelse | Plassering |
|---|---|---|
| 1.10 | Støtfanger | ripe(r) |

1.10 Ripe(r)

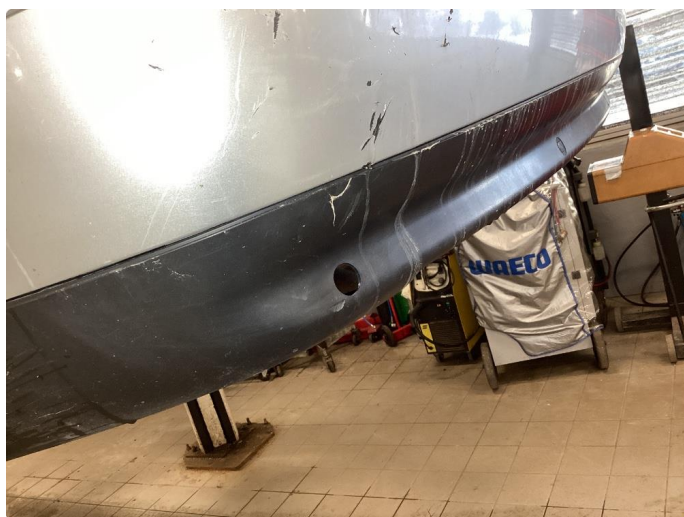
| Punkt | Beskrivelse | Plassering |
|---|---|---|
| 1.11 | Støtfanger | øvrige feil |

1.11 Øvrige feil

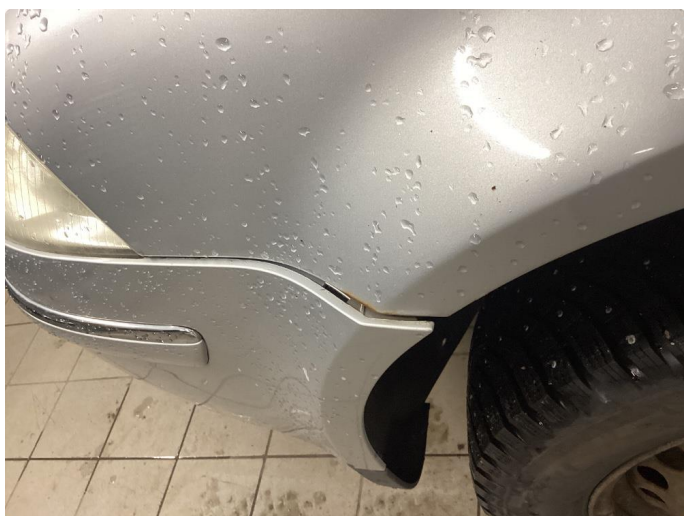
| Punkt | Beskrivelse | Plassering |
|---|---|---|
| 1.12 | Støtfanger | løs |

1.12 Løs

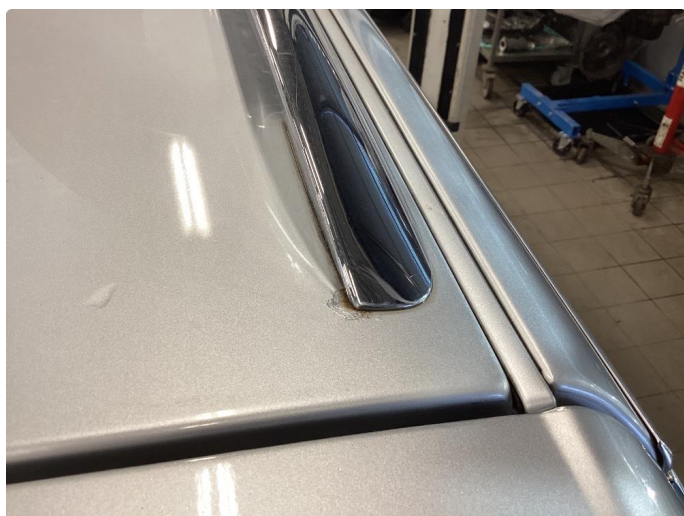
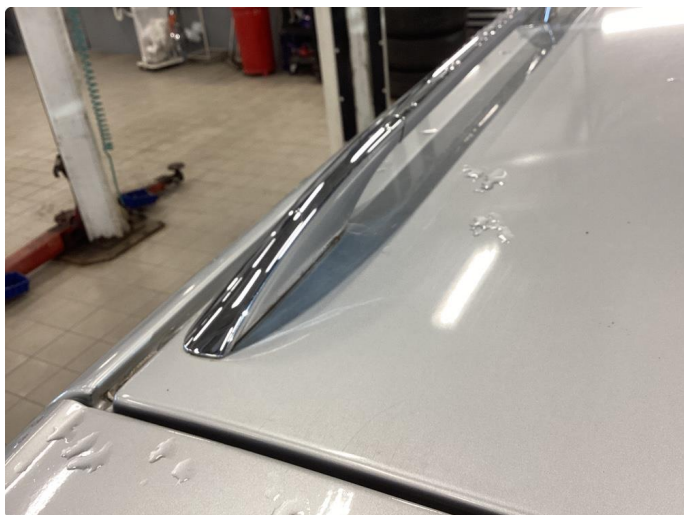
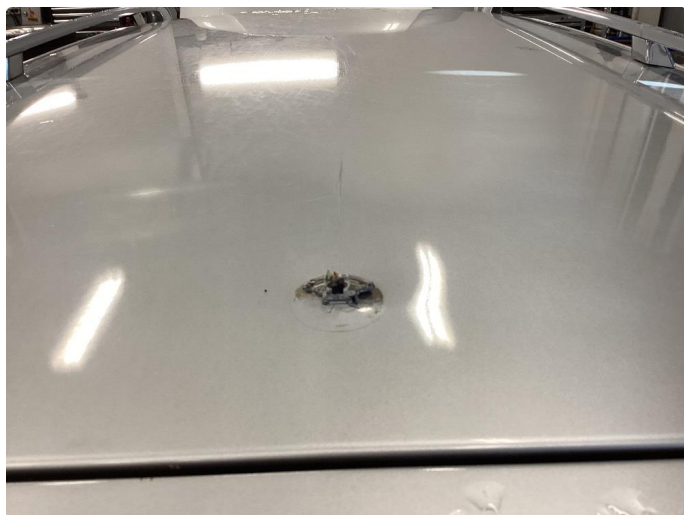
| Punkt | Beskrivelse | Plassering |
|---|---|---|
| 1.13 | Tak | rust |

1.13 Rust

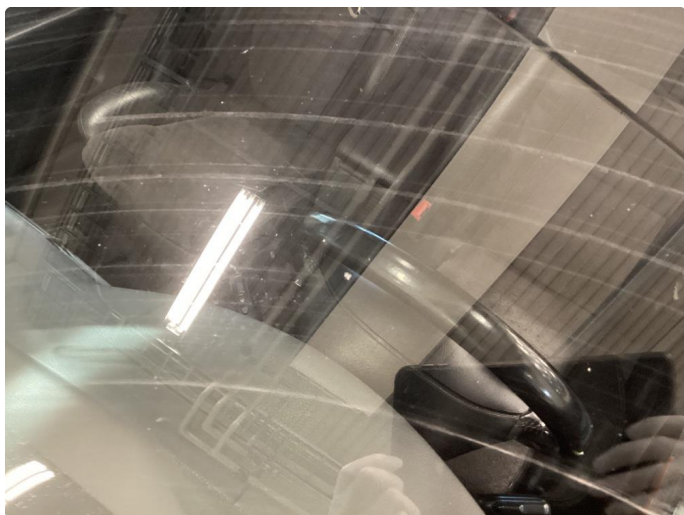
| Punkt | Beskrivelse | Plassering |
|---|---|---|
| 1.14 | Frontvindu | steinsprut i synsfelt |

1.14 Steinsprut i synsfelt

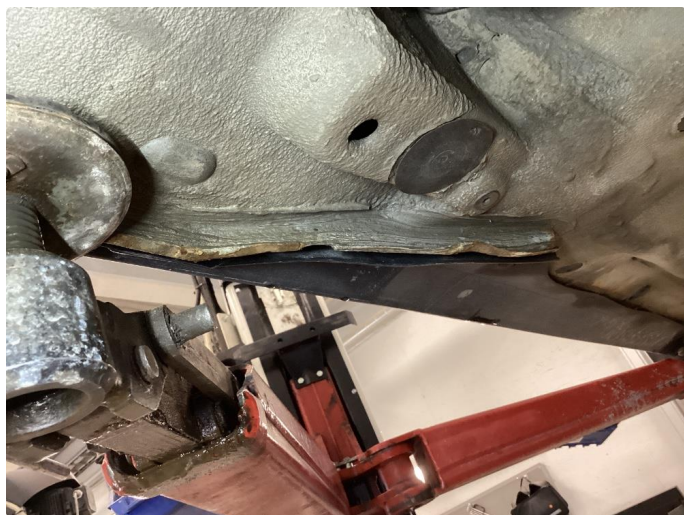
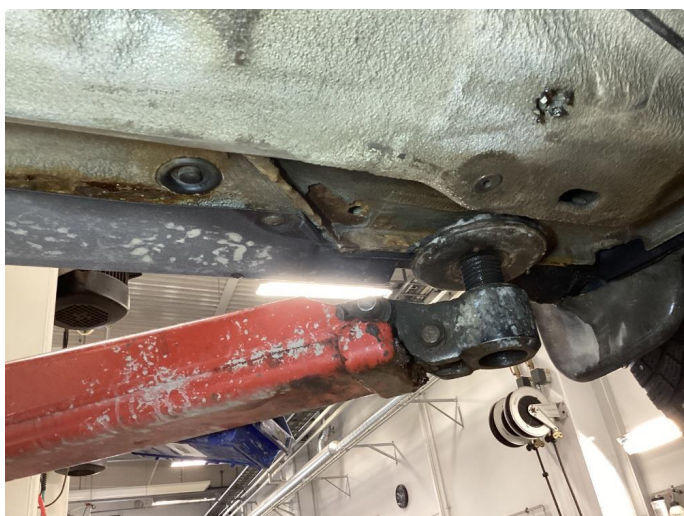
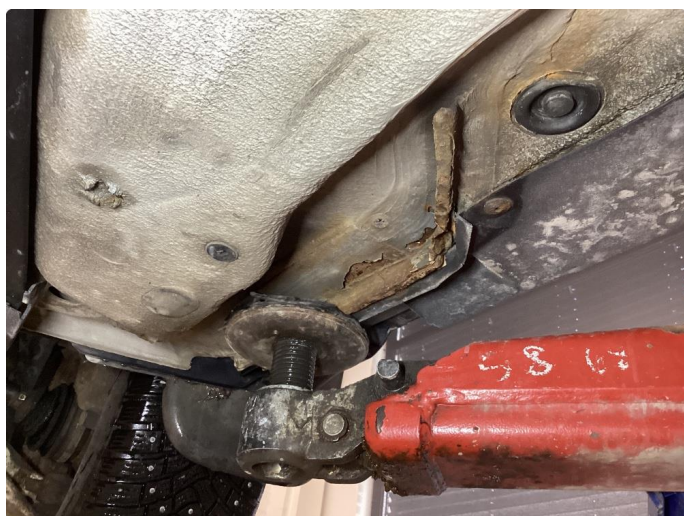
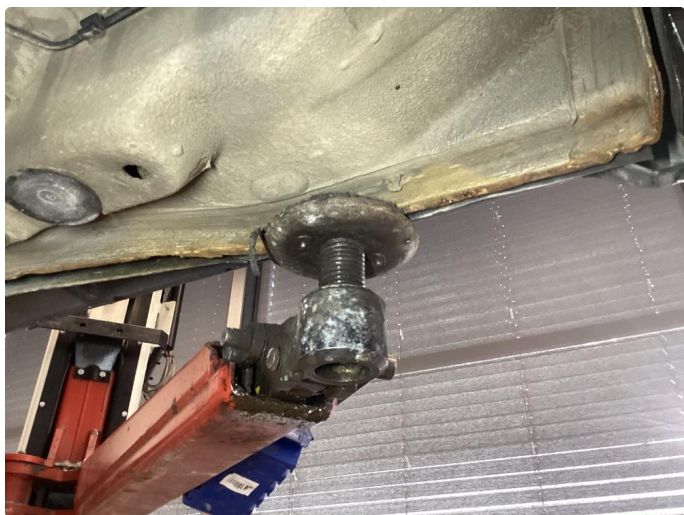
| Punkt | Beskrivelse | Plassering |
|---|---|---|
| 1.15 | Kanal | korrosjon/rust |

1.15 Korrosjon/rust

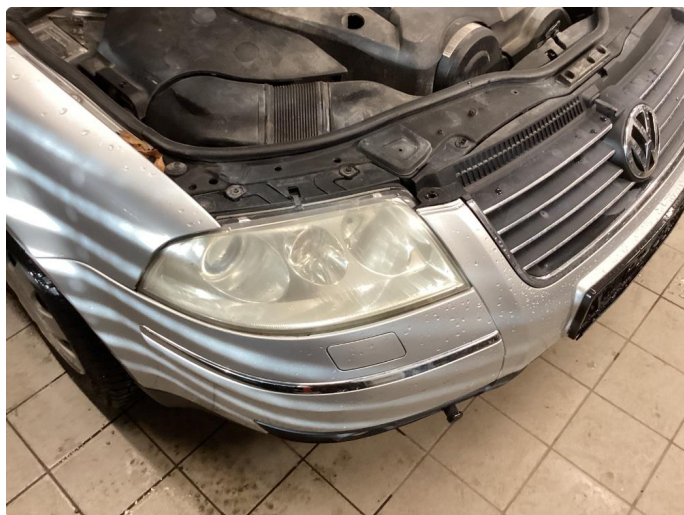
| Punkt | Beskrivelse | Plassering |
|---|---|---|
| 2.1 | Lys foran | matte glass |

2.1 Matte glass

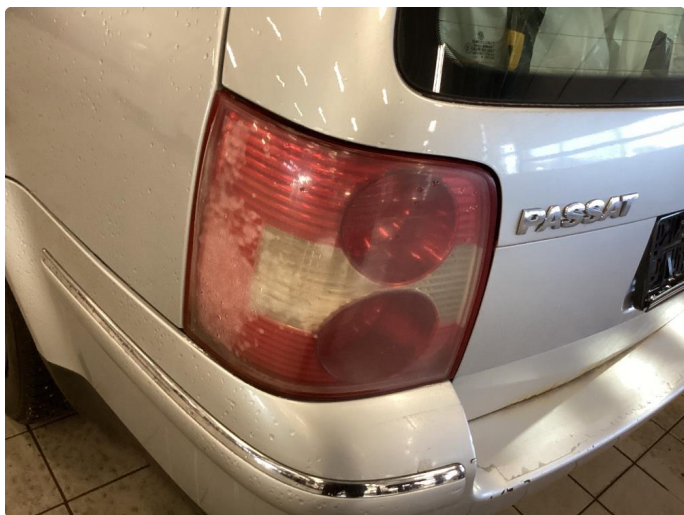
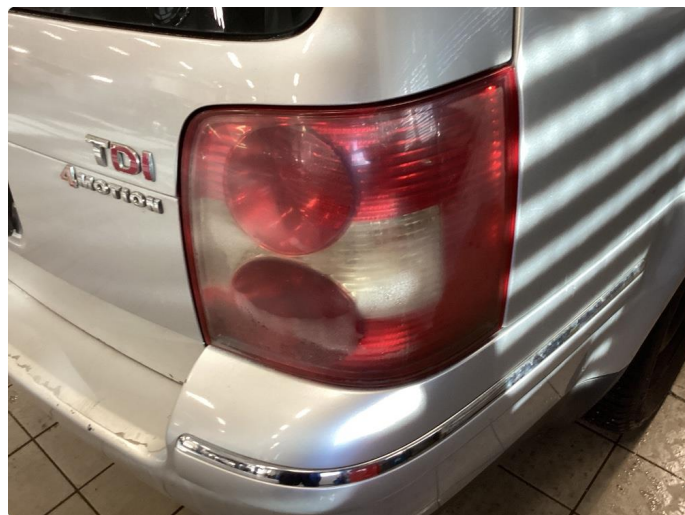
| Punkt | Beskrivelse | Plassering |
|---|---|---|
| 2.3 | Lys bak | dugg/fukt |

2.3 Dugg/fukt

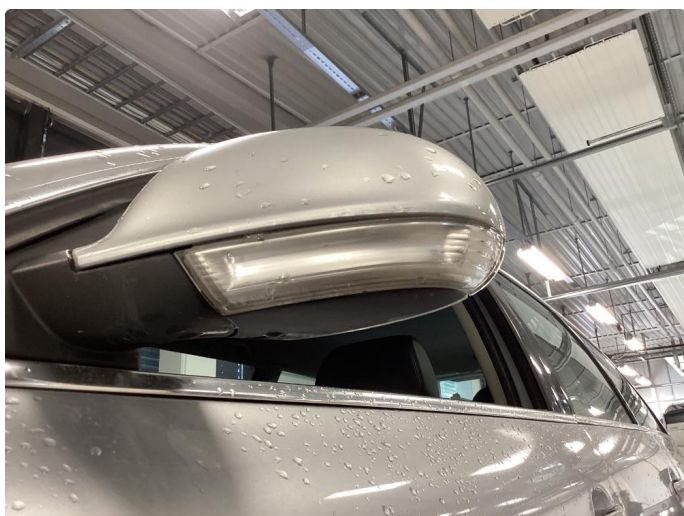
| Punkt | Beskrivelse | Plassering |
|---|---|---|
| 2.4 | Retningslys | øvrige feil |

2.4 Øvrige feil

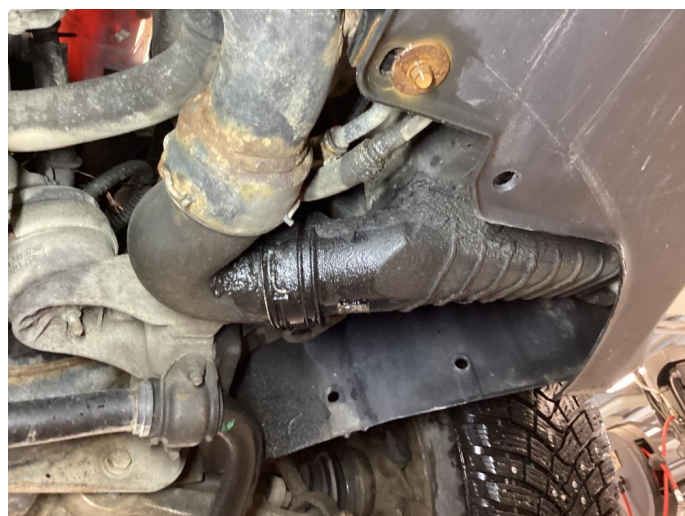
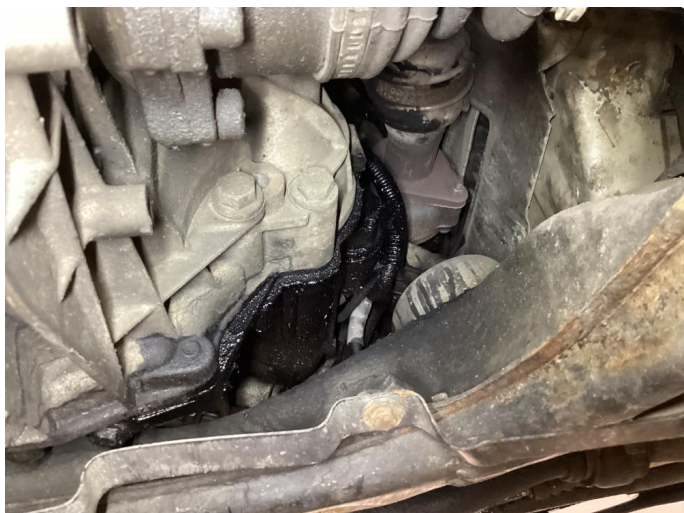
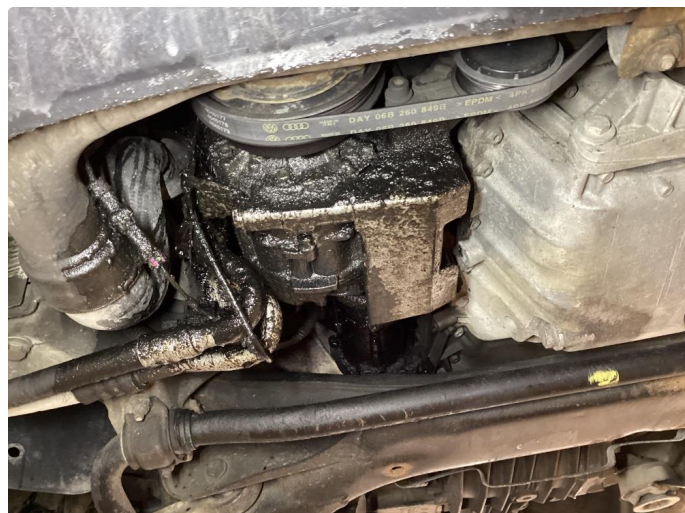
| Punkt | Beskrivelse | Plassering |
|---|---|---|
| 3.4 | Motor | oljelekkasje i forkant |

3.4 Oljelekkasje i forkant

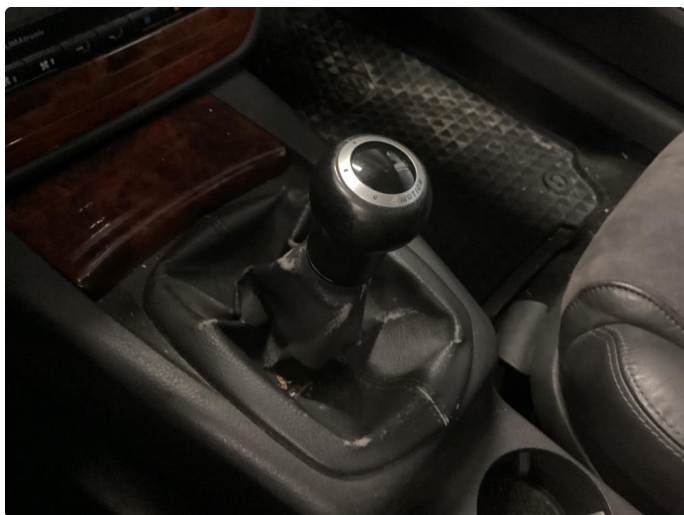
| Punkt | Beskrivelse | Plassering |
|---|---|---|
| 7.1 | Midtkonsoll/midtarmlene | girmansjett slitt/defekt |

7.1 Girmansjett slitt/defekt

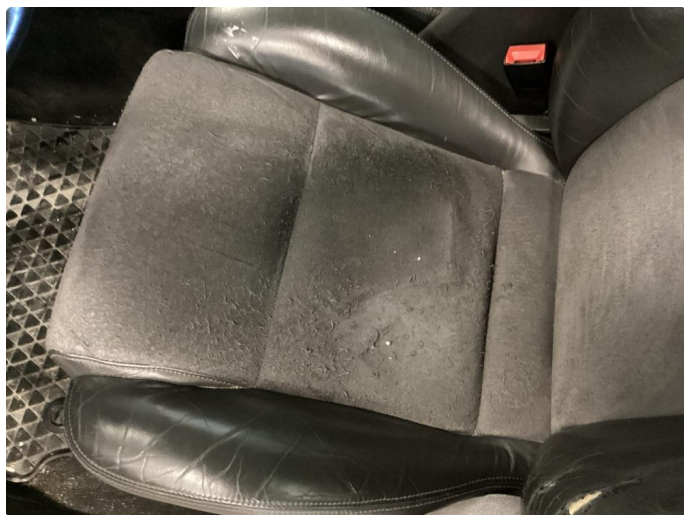
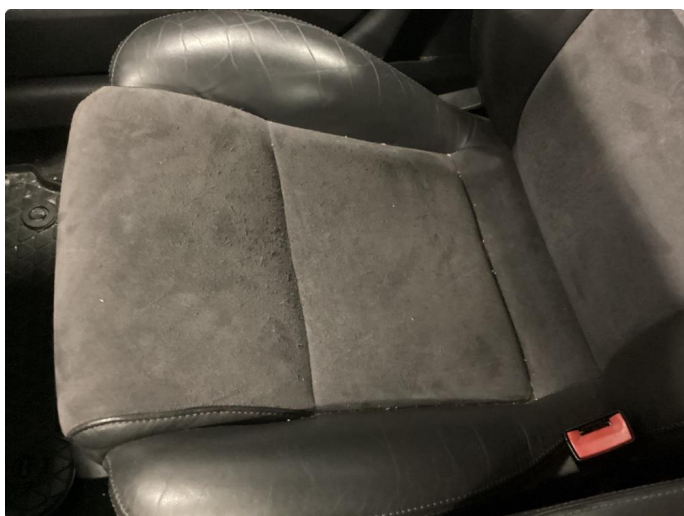
| Punkt | Beskrivelse | Plassering |
|---|---|---|
| 7.2 | Seter | slitt |

7.2 Slitt
