DANGEL EXPERT 4X4 128 HK MANUELL 4WD

TESTDATO: 04.12.2025

HB74941

NBF Tilstandsrapport er utarbeidet av Norges Bilbransjeforbund og Forbrukerrådet.

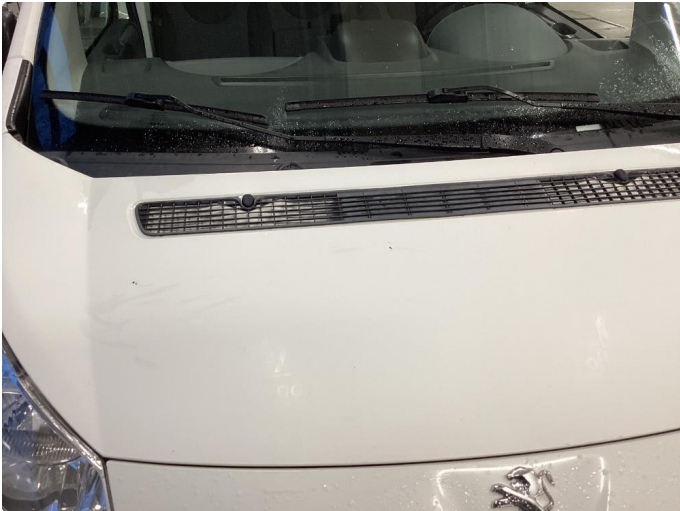
| Punkt | Beskrivelse | Plassering |
|---|---|---|
| 1.1 Panser | steinsprut | |

1.1 Steinsprut

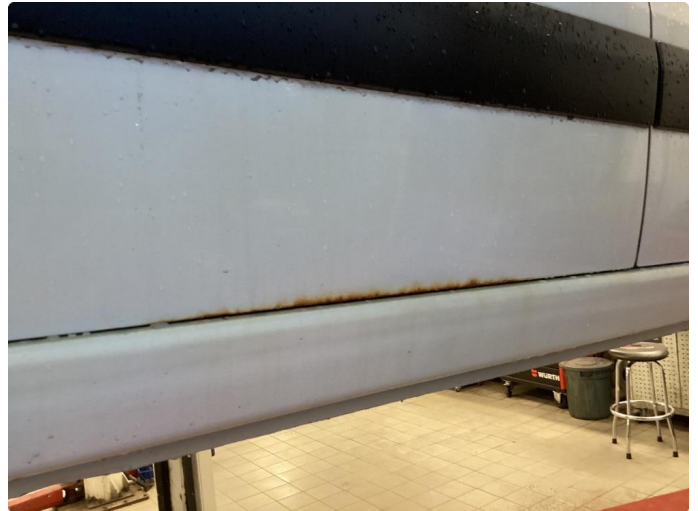
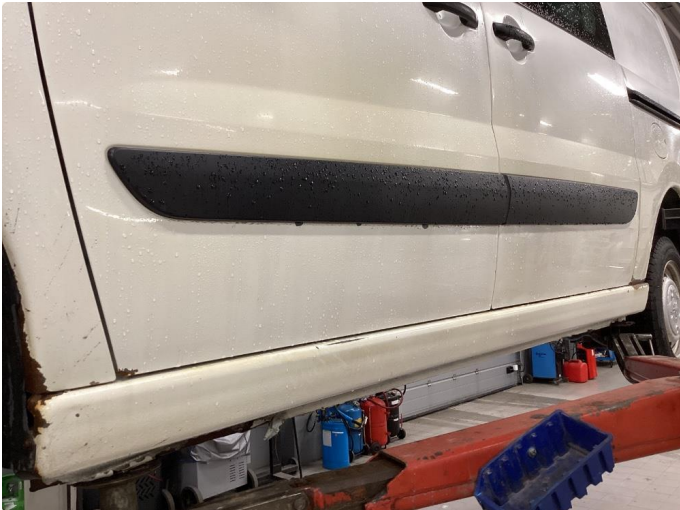
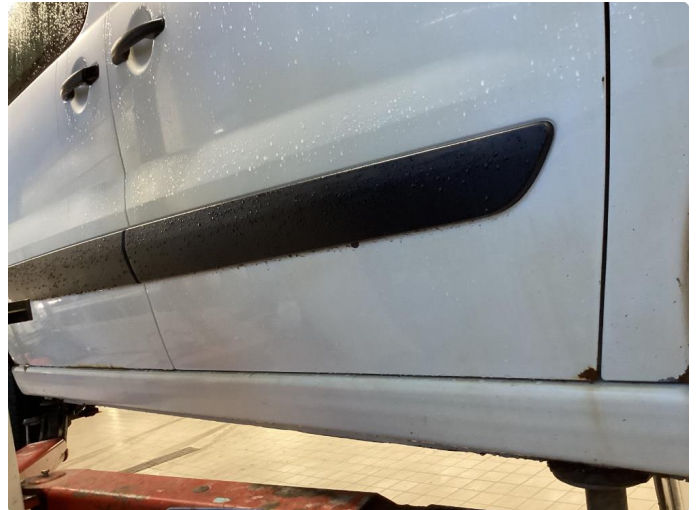
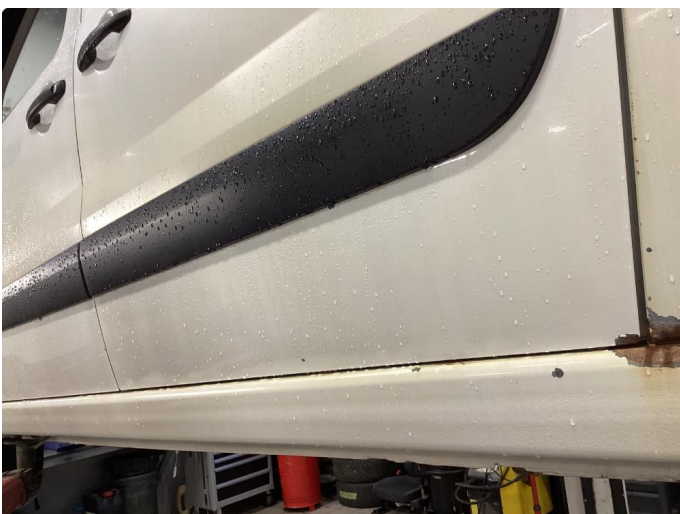
| Punkt | Beskrivelse | Plassering |
|---|---|---|
| 1.2 Dører | rust/korrosjon | alle |

1.2 Rust/korrosjon

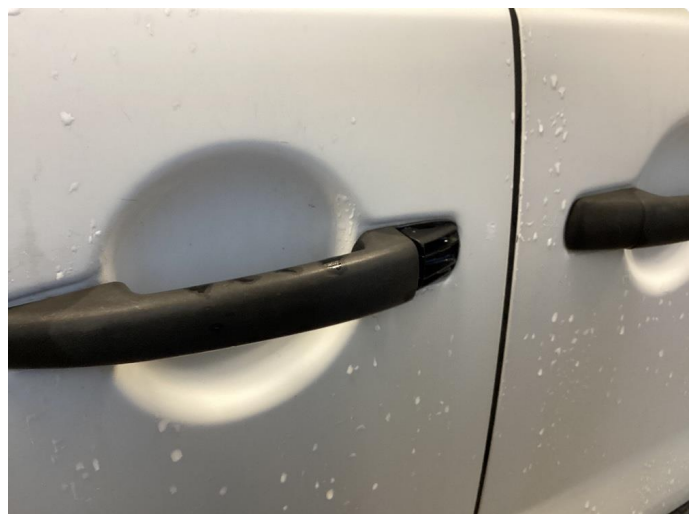
| Punkt | Beskrivelse | Plassering |
|---|---|---|
| 1.3 Dører | håndtak lakkskadet/flasser | høyre bak |

1.3 Håndtak lakkskadet/flasser

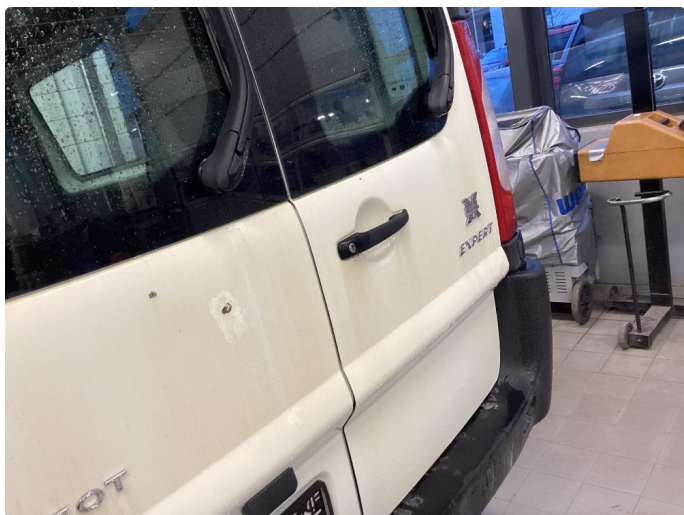
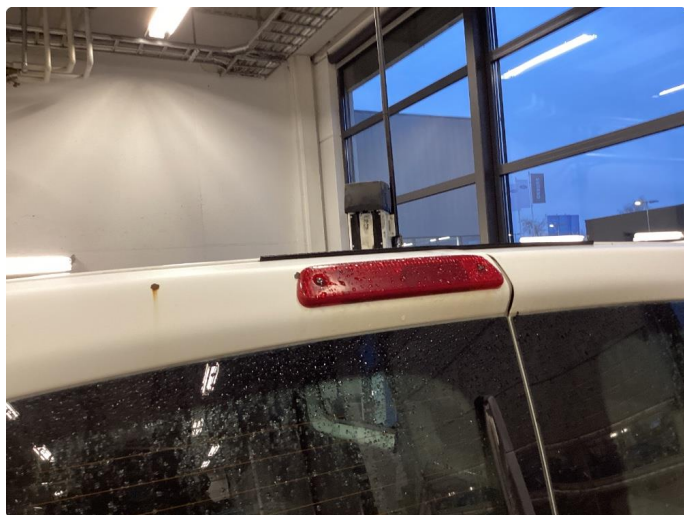
| Punkt | Beskrivelse | Plassering |
|---|---|---|
| 1.4 Bakluke | rust/korrosjon | |

1.4 Rust/korrosjon

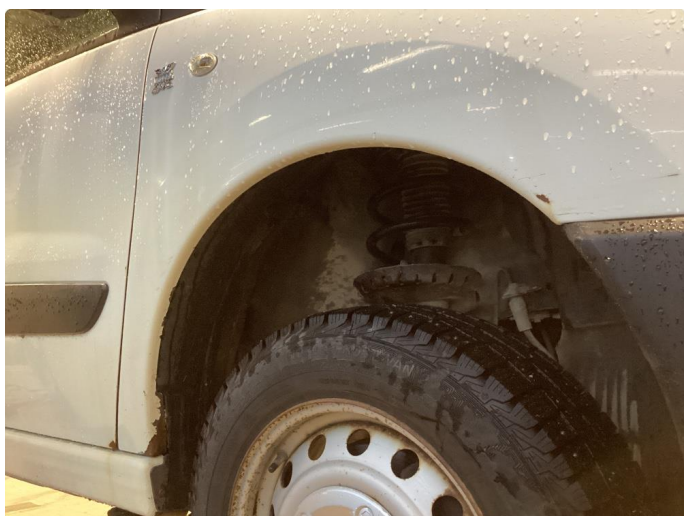
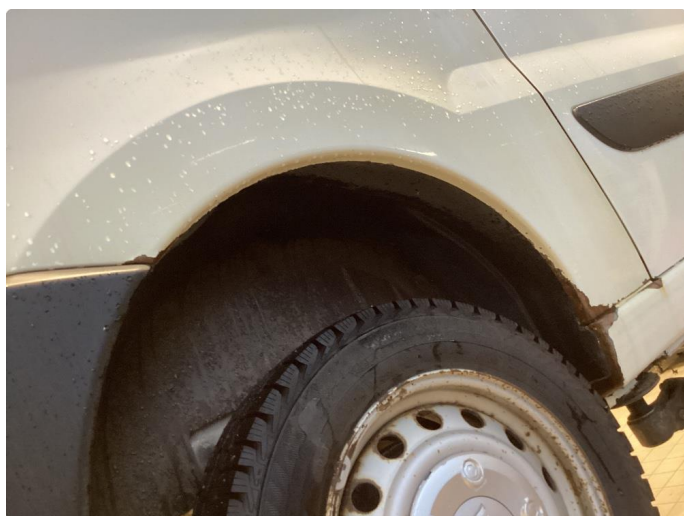
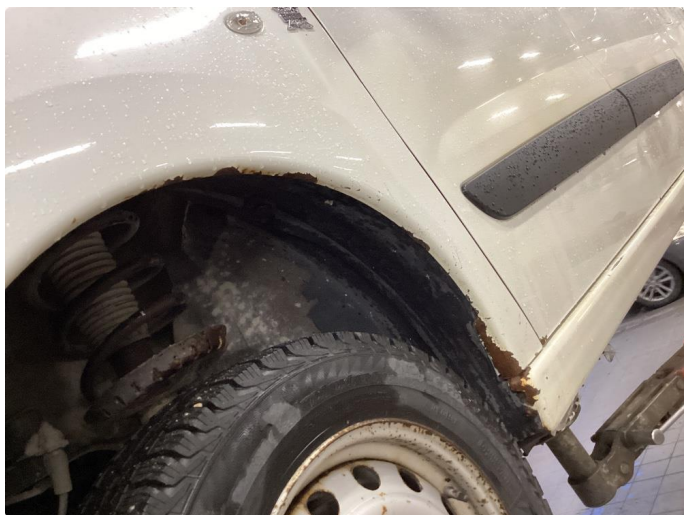
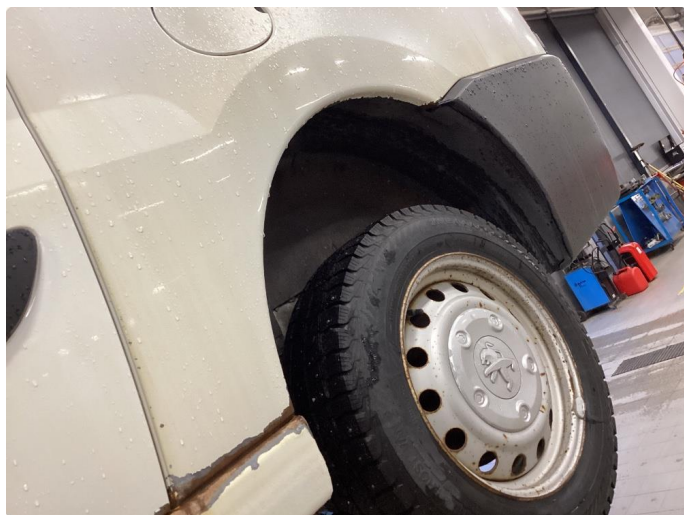
| Punkt | Beskrivelse | Plassering |
|---|---|---|
| 1.5 Skjermer | rust | alle |

1.5 Rust

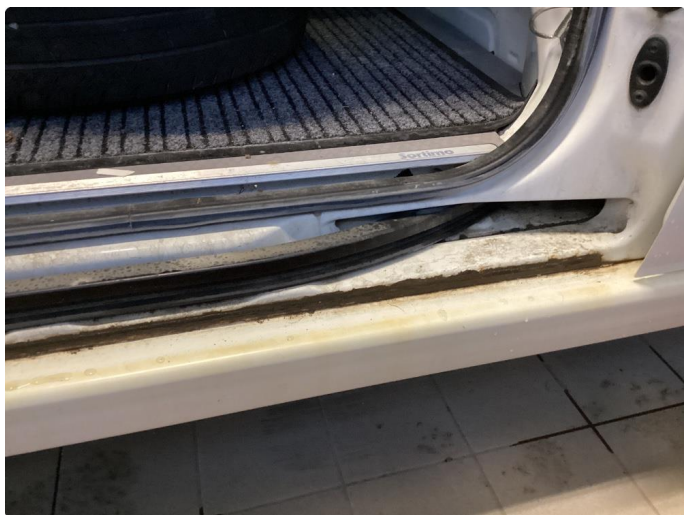
| Punkt | Beskrivelse | Plassering |
|---|---|---|
| 1.7 Døråpning | rust | begge bak |

1.7 Rust

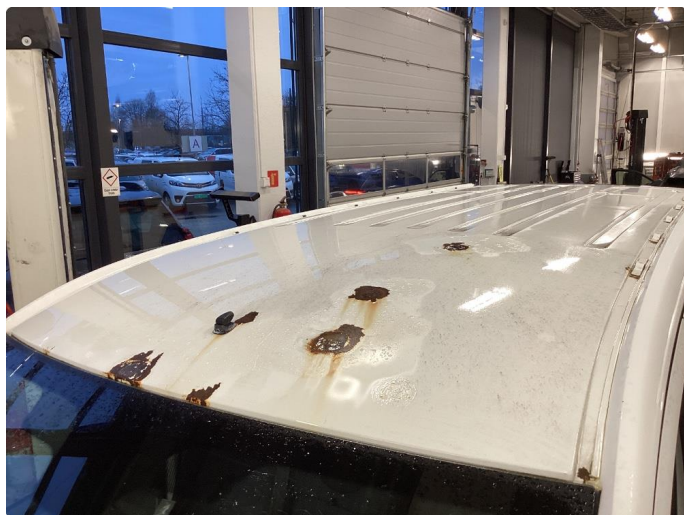
| Punkt | Beskrivelse | Plassering |
|---|---|---|
| 1.8 Tak | rust | |

1.8 Rust

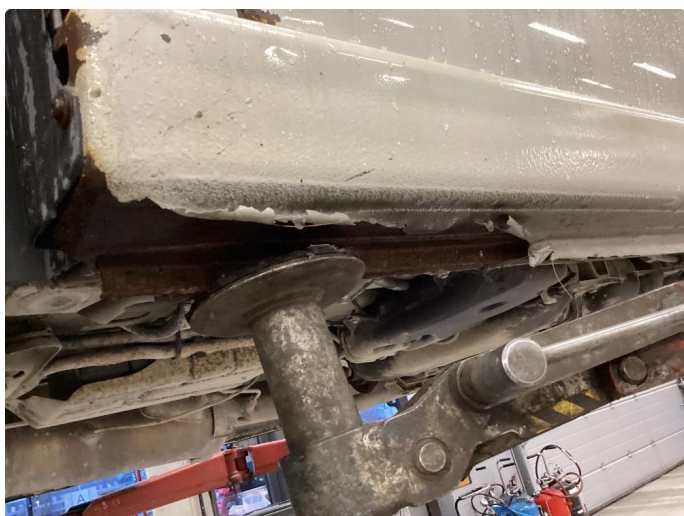
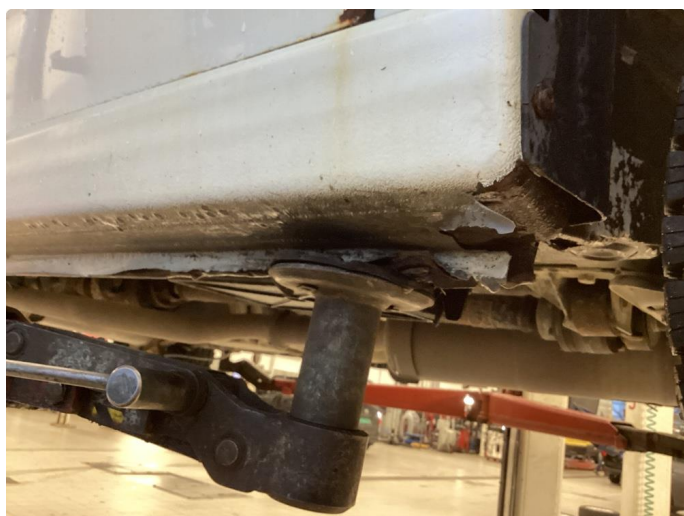
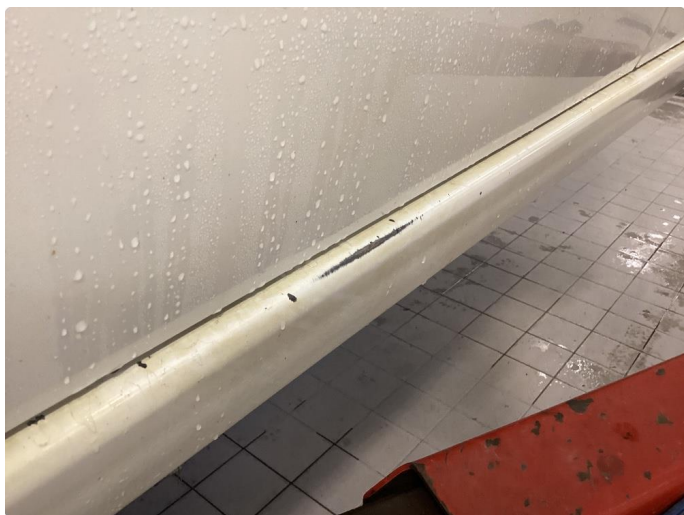
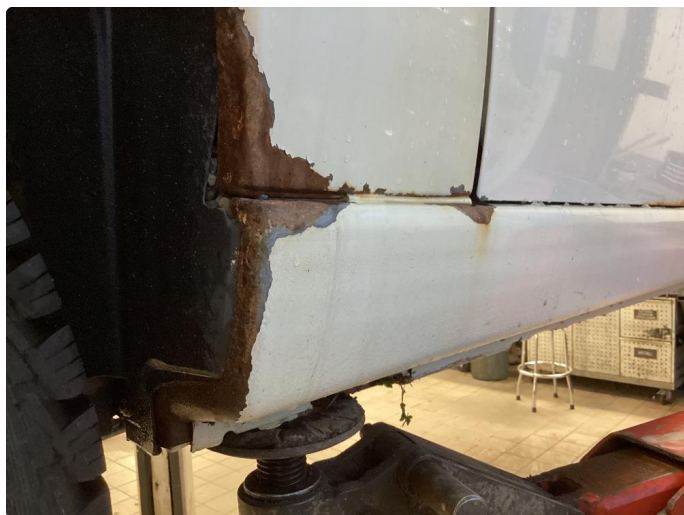
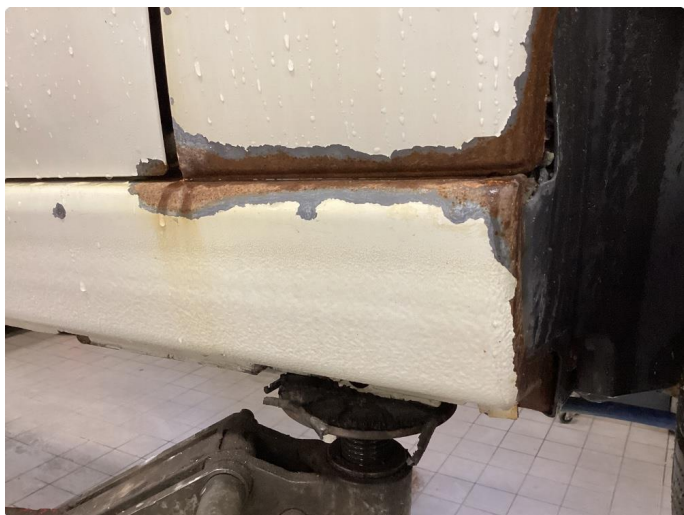
| Punkt | Beskrivelse | Plassering |
|---|---|---|
| 1.9 Kanal | korrosjon/rust | begge |

1.9 Korrosjon/rust

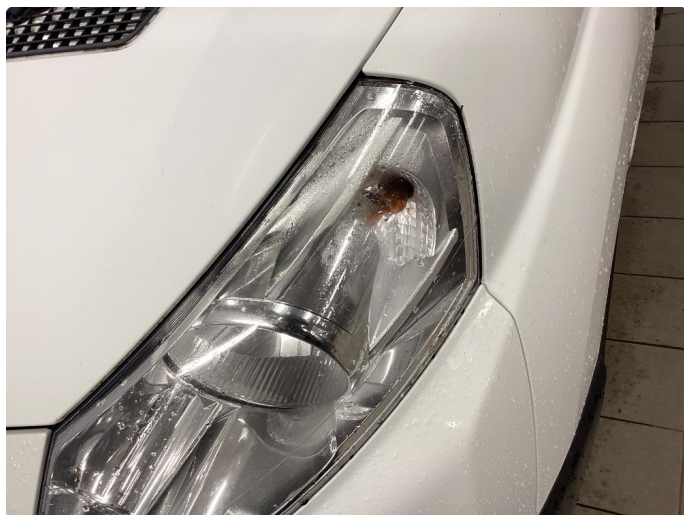
| Punkt | Beskrivelse | Plassering |
|---|---|---|
| 2.1 Lys foran | dugg/fukt | begge foran |

2.1 Dugg/fukt

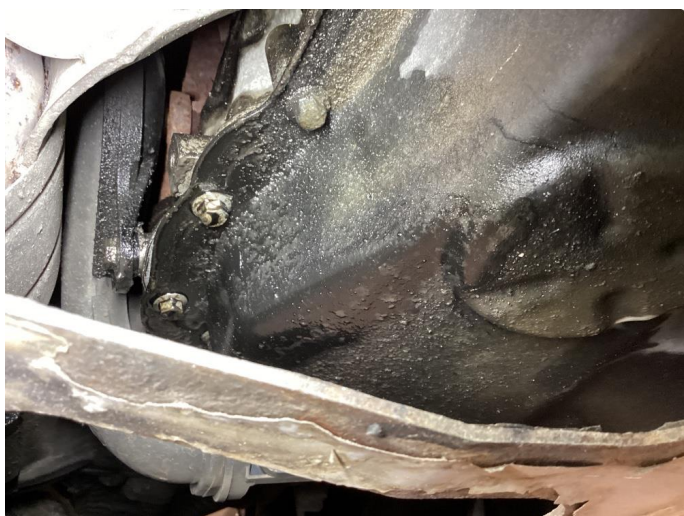
| Punkt | Beskrivelse | Plassering |
|---|---|---|
| 3.1 Lekkasje | oljelekkasje fra motor | |

3.1 Oljelekkasje fra motor

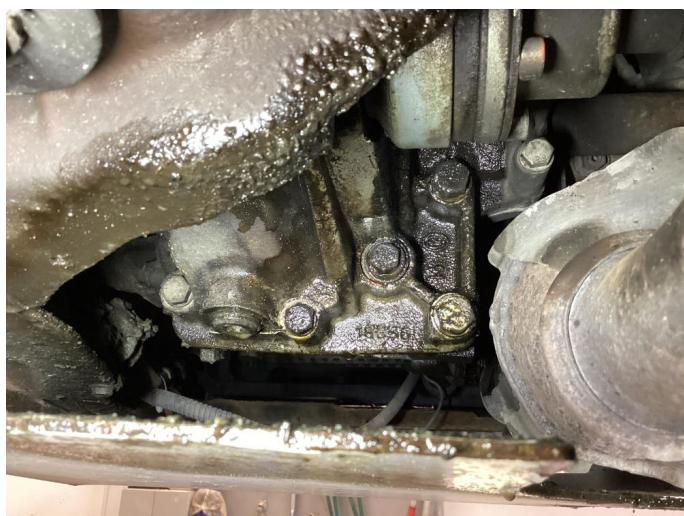
| Punkt | Beskrivelse | Plassering |
|---|---|---|
| 6.1 Differensial | lekkasje | foran |

6.1 Lekkasje

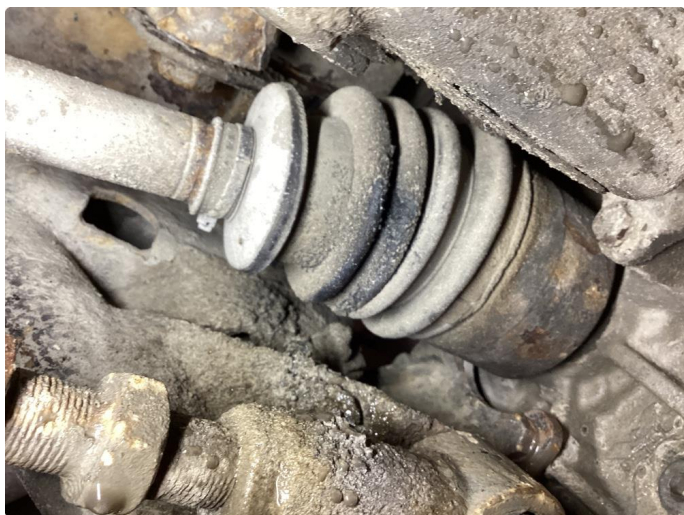
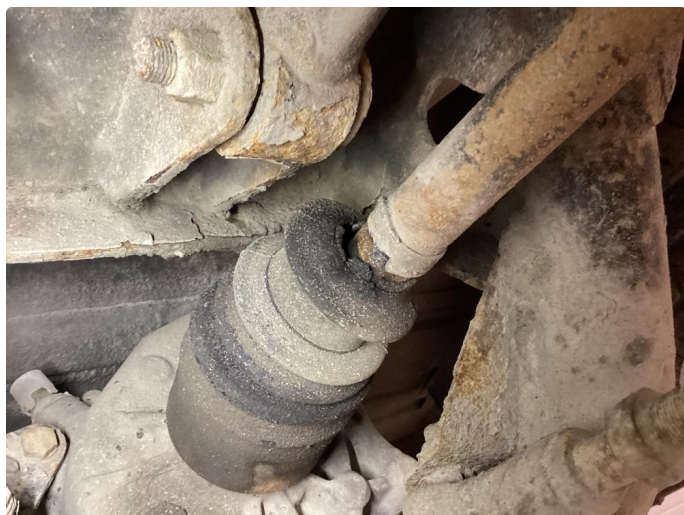
| Punkt | Beskrivelse | Plassering |
|---|---|---|
| 6.3 Aksler | drivakselmansjett defekt | indre - begge bak |

6.3 Drivakselmansjett defekt

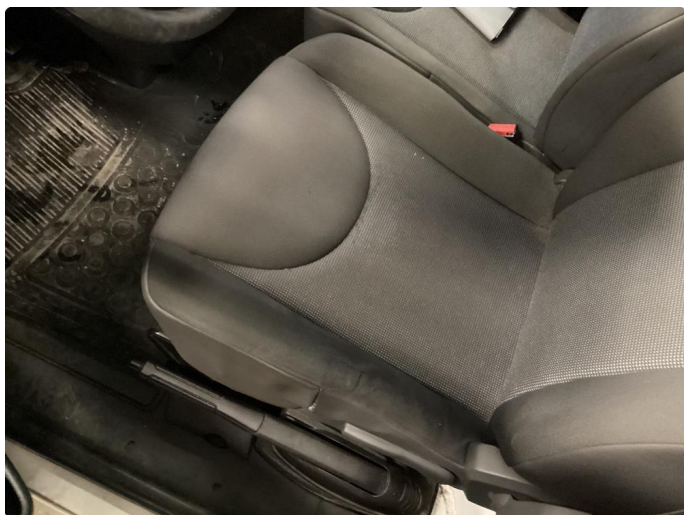
| Punkt | Beskrivelse | Plassering |
|---|---|---|
| 7.2 Seter | slitt | venstre foran |

7.2 Slitt

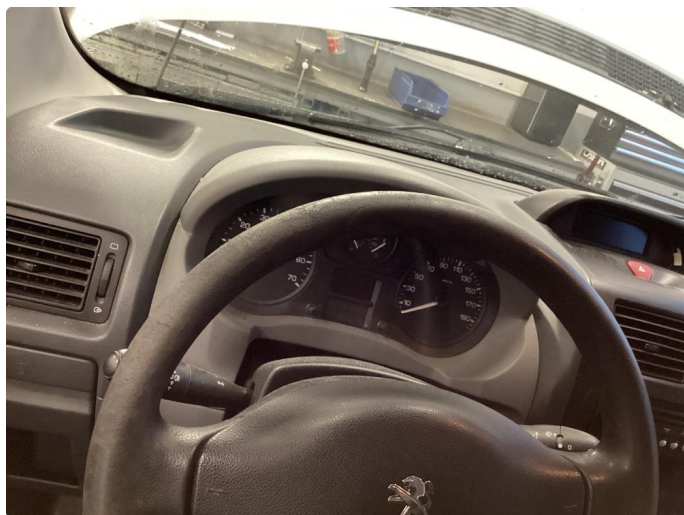
| Punkt | Beskrivelse | Plassering |
|---|---|---|
| 7.3 Ratt | slitt | |

7.3 Slitt
