DANGEL PROACE CITY 4X4 131 HK MANUELL 4WD
TESTDATO: 06.11.2024
KODE: 1558953

FT69651	81 608 KM	01.10.2021 Førstegang registrert	Diesel
----------------	------------------	--	---------------

NBF Tilstandsrapport er utarbeidet av Norges Bilbransjeforbund og Forbrukerrådet.

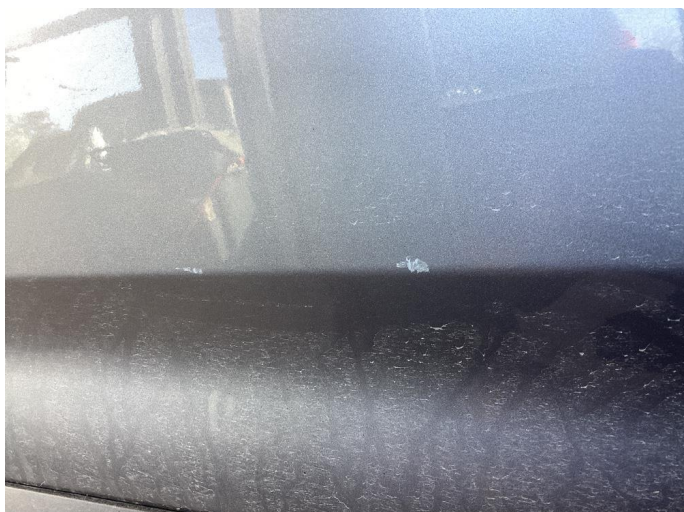
1.1 Lakk flasser

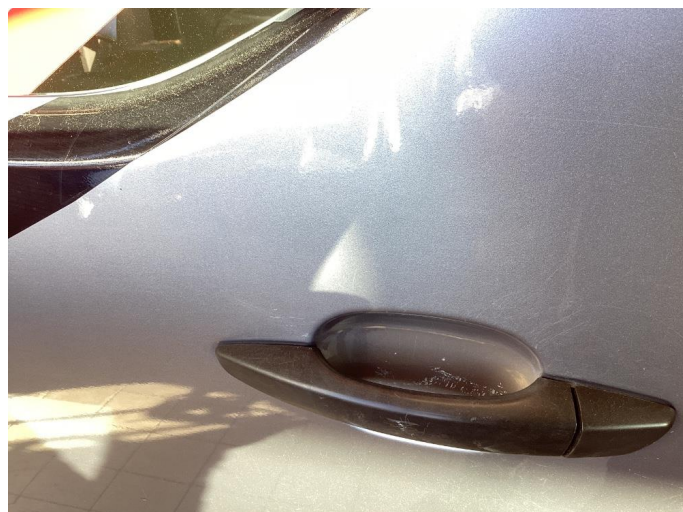
1.2 Riper

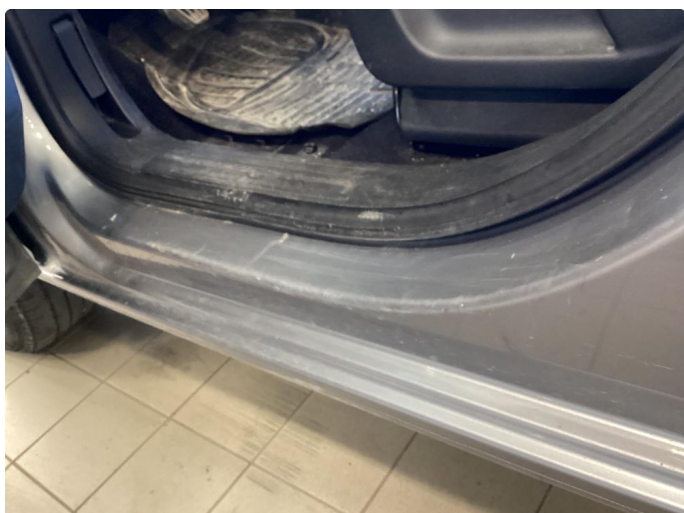
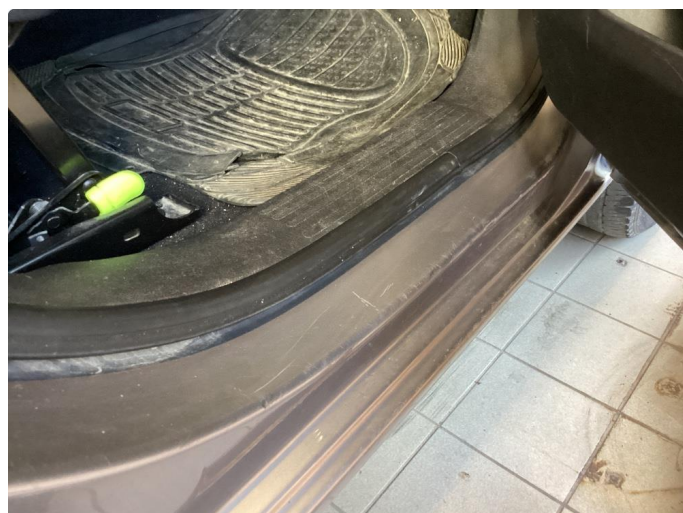
1.3 Noen riper og småbulker

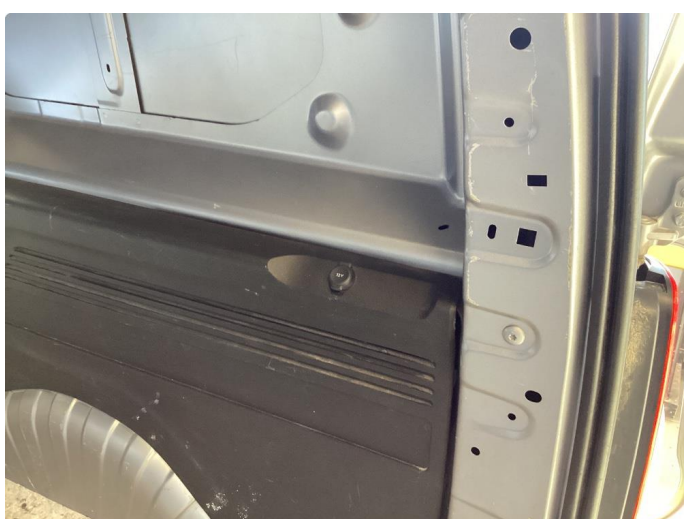
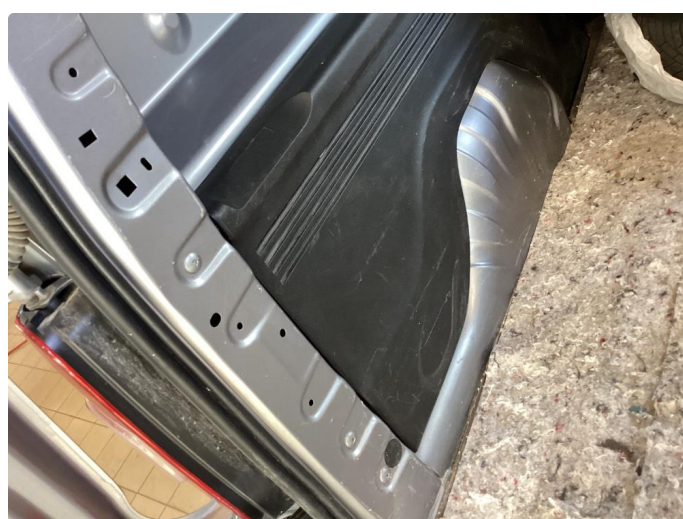
2.1 Riper døråpning

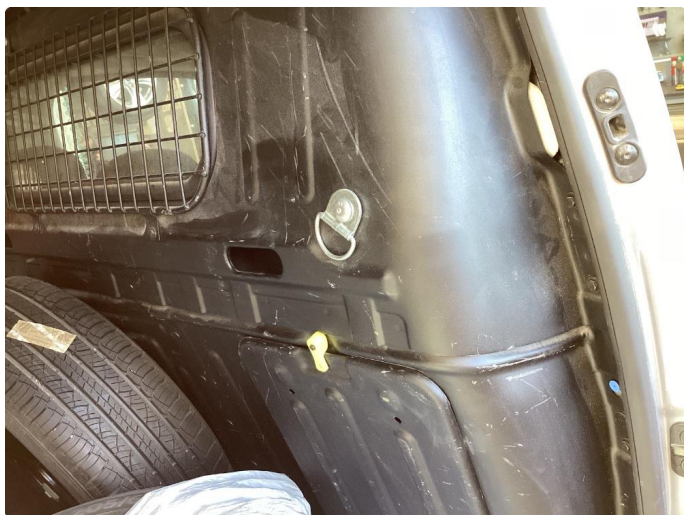
2.2 Generelt mye bulker/riper
