TOYOTA AURIS 90 HK AUTOMAT
TESTDATO: 06.01.2025
KODE: 1606906

| JU95644 | 93 683 KM | 29.06.2007 Førstegang registrert | Diesel |

NBF Tilstandsrapport er utarbeidet av Norges Bilbransjeforbund og Forbrukerrådet.

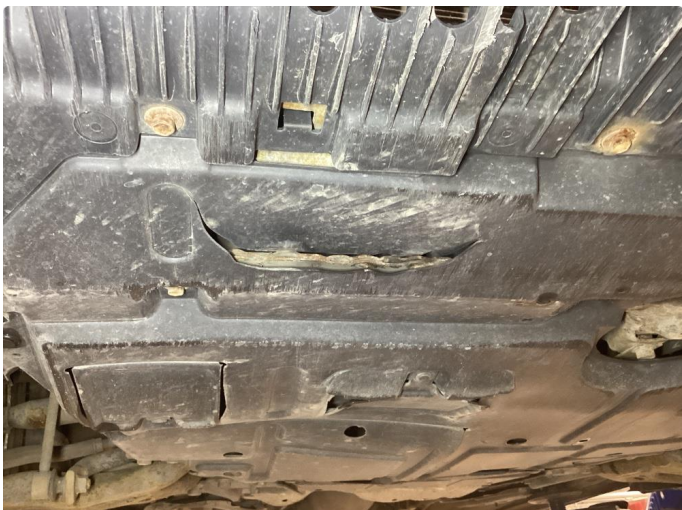
| Punkt | Beskrivelse | Plassering | |
|---|---|---|---|
| 1.1 | Under bil | beskyttelsesplate skadet/mangler | |

1.1 Beskyttelsesplate skadet/mangler

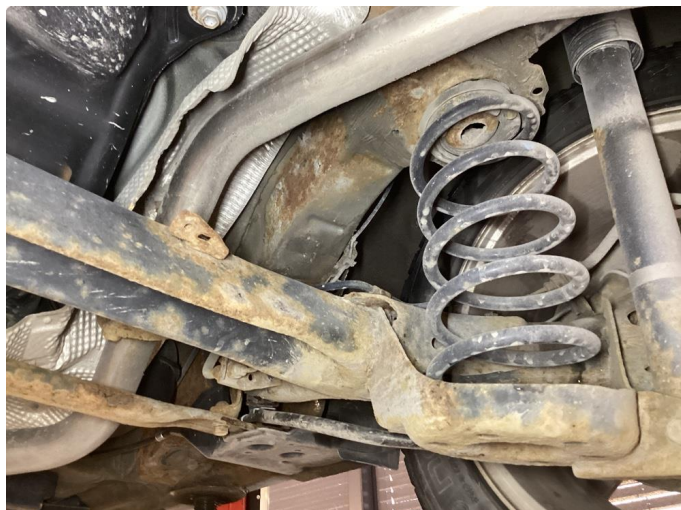
| Punkt | Beskrivelse | Plassering | |
|---|---|---|---|
| 1.2 | Under bil | rust | |

1.2 Rust

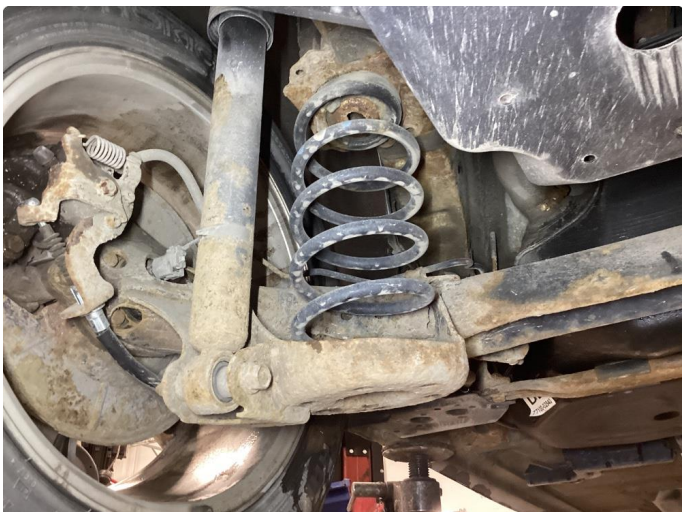
1.2 Rust

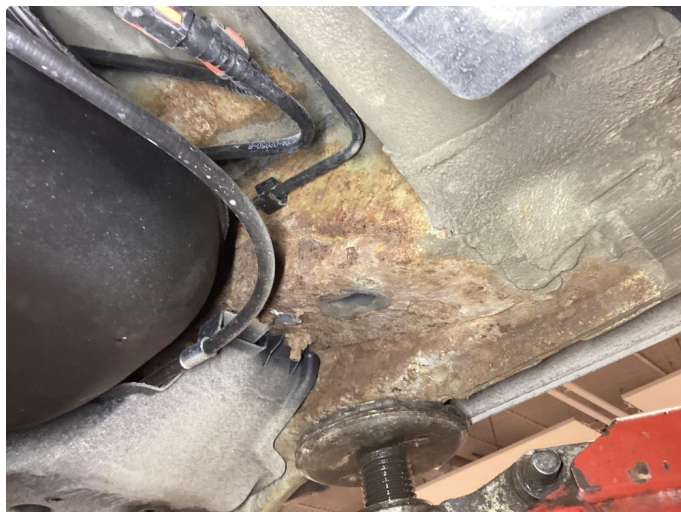
1.2 Rust

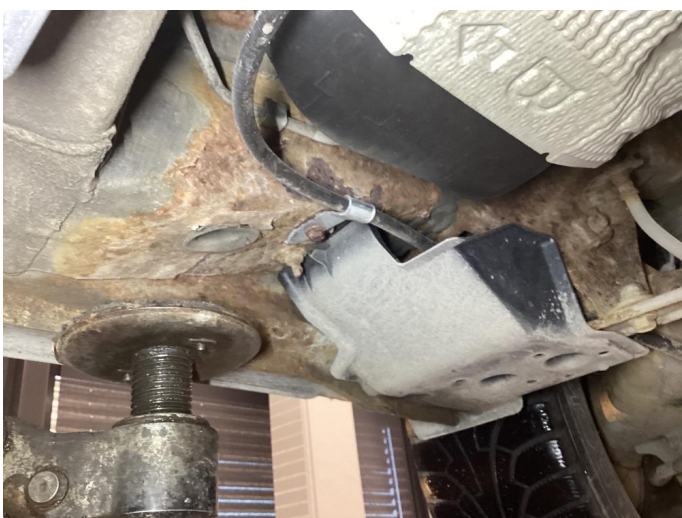
1.2 Rust

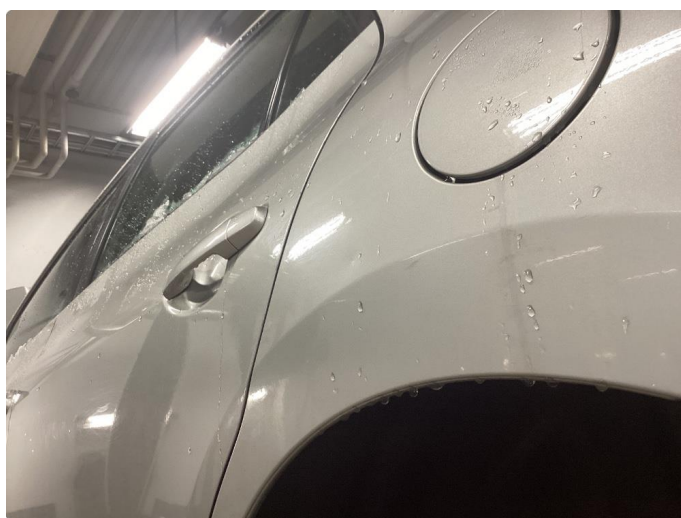
| Punkt | Beskrivelse | Plassering | |
|---|---|---|---|
| 1.3 | Skjermer | p-bulk | |

1.3 P-bulk

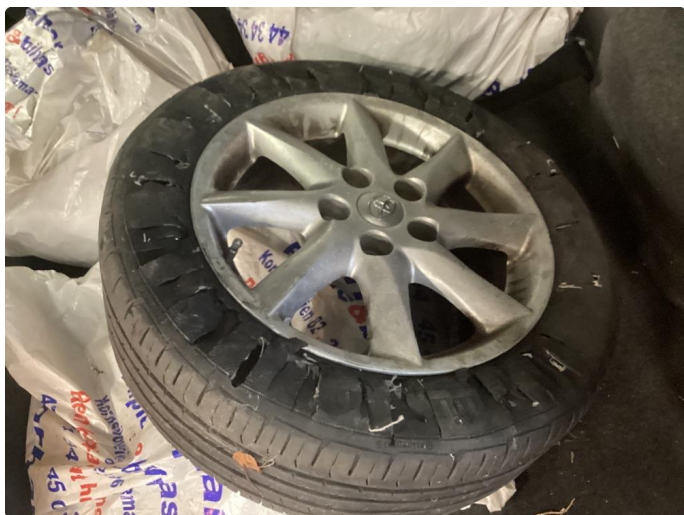
| Punkt | Beskrivelse | Plassering | |
|---|---|---|---|
| 1.4 | Dekk/Felger | for lite mønsterdybde sommerdekk 2 stk | |

1.4 For lite mønsterdybde sommerdekk 2 stk

| | VENSTRE FORAN | HØYRE FORAN | VENSTRE BAK | HØYRE BAK |
|---|---|---|---|---|
| MØNSTERDYBDE SOMMERDEKK (MM) | 1 | 1 | 3 | 3 |

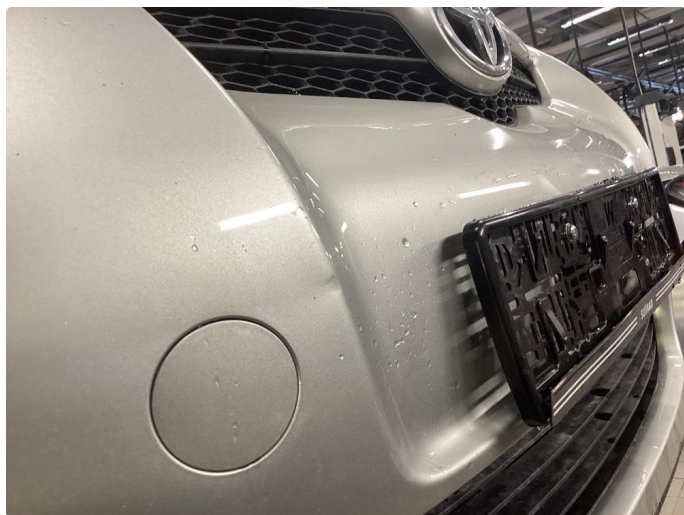
| Punkt | Beskrivelse | Plassering | |
|---|---|---|---|
| 1.6 | Støtfanger | bulk | foran |

1.6 Bulk

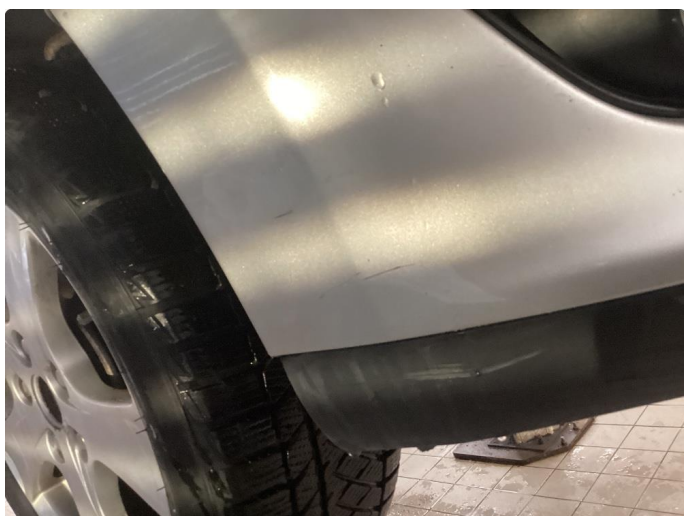
| Punkt | Beskrivelse | Plassering | |
|---|---|---|---|
| 1.7 | Støtfanger | ripe(r) | foran |

1.7 Ripe(r)

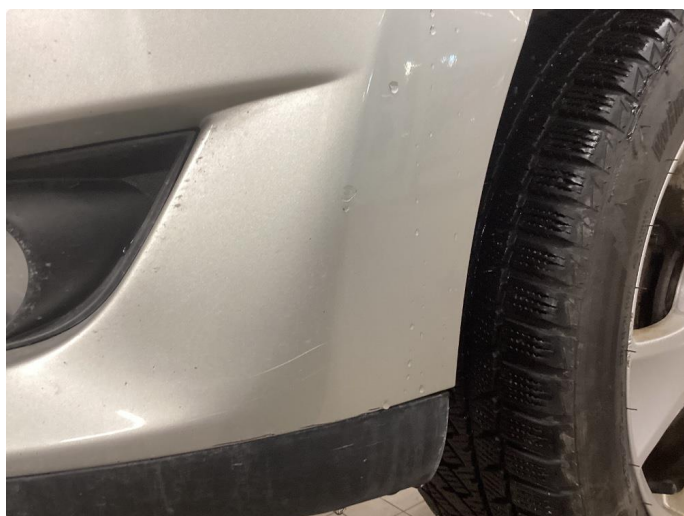
1.7 Ripe(r)

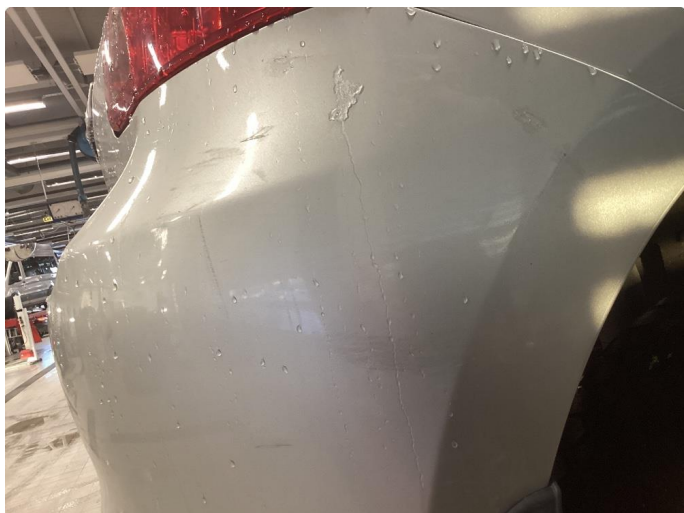
| Punkt | Beskrivelse | Plassering | |
|---|---|---|---|
| 1.8 | Støtfanger | ripe(r) | bak |

1.8 Ripe(r)

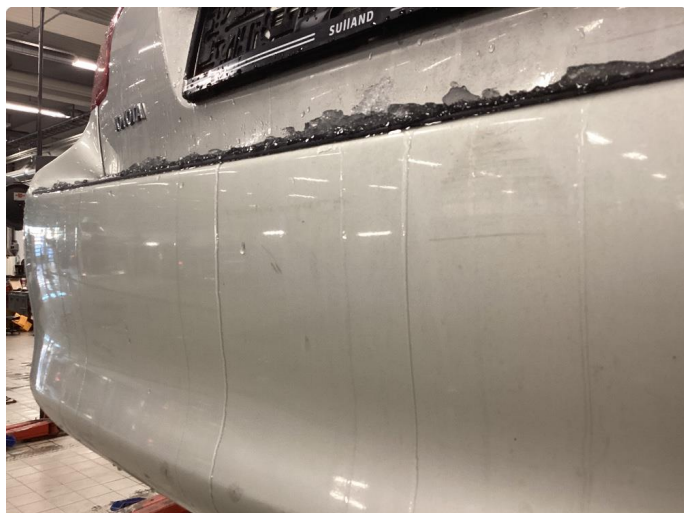
1.8 Ripe(r)

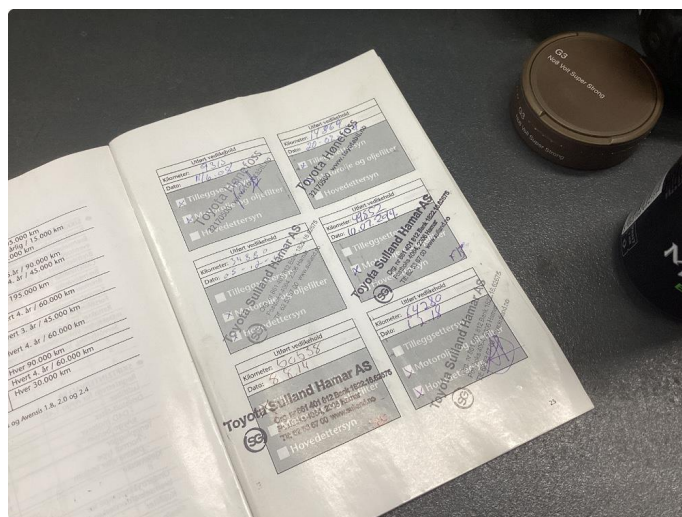
| Punkt | Beskrivelse | Plassering | |
|---|---|---|---|
| 2.1 | Service | service etter bilens intervall ikke fulgt | |

2.1 Service etter bilens intervall ikke fulgt

| 01.02.2018 | 64280 |

| Punkt | Beskrivelse | Plassering | |
|---|---|---|---|
| 2.2 | Service | trenger stor service | |
