**UKJENT MAXUS EUNIQ 5 2WD**
**TESTDATO: 24.10.2024**
**KODE: 1540602**

| <b>EB91651</b> | <b>73 879 KM</b> | <b>09.07.2021</b><br>Førstegang registrert | <b>Elektrisk</b> |

NBF Tilstandsrapport er utarbeidet av Norges Bilbransjeforbund og Forbrukerrådet.

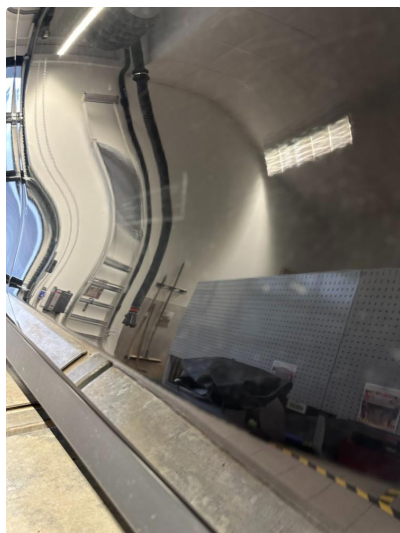
| Punkt | Beskrivelse | Plassering |
|---|--|---|
| 1.1 Dører | 2 små bulker nedre del dør høyre foran. | |

1.1 2 små bulker nedre del dør høyre foran.

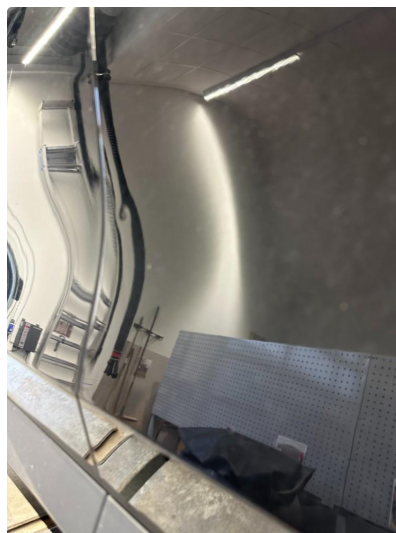
1.1 2 små bulker nedre del dør høyre foran.

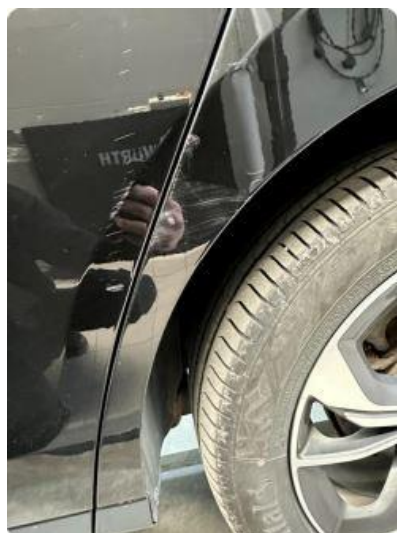
| Punkt | Beskrivelse | Plassering |
|---|--|---|
| 1.2 Dører | Riper dør og skjerm venstre bak. | |

1.2 Riper dør og skjerm venstre bak.

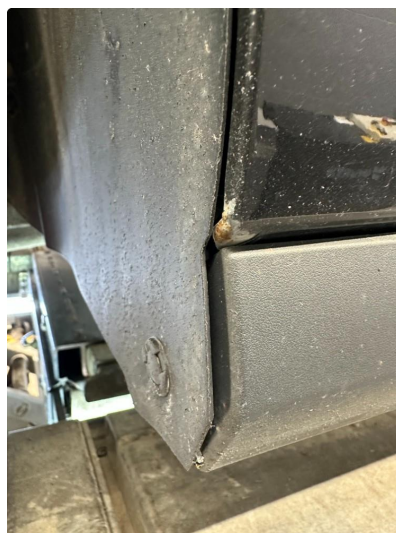
| Punkt | Beskrivelse | Plassering |
|---|--|---|
| 1.3 Skjermer | Lakkskade etter steinsprang. Nedre del hjulbuer foran. | |

1.3 Lakkskade etter steinsprang. Nedre del hjulbuer foran.

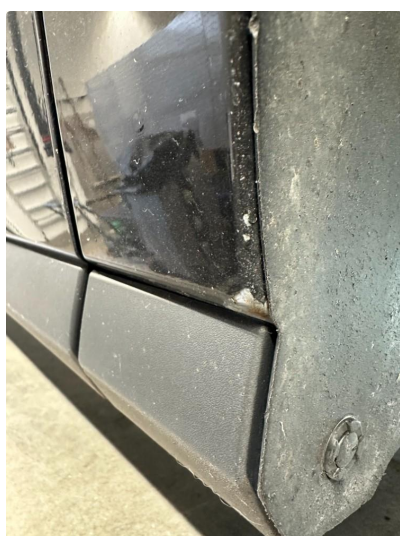
1.3 Lakkskade etter steinsprang. Nedre del hjulbuer foran.

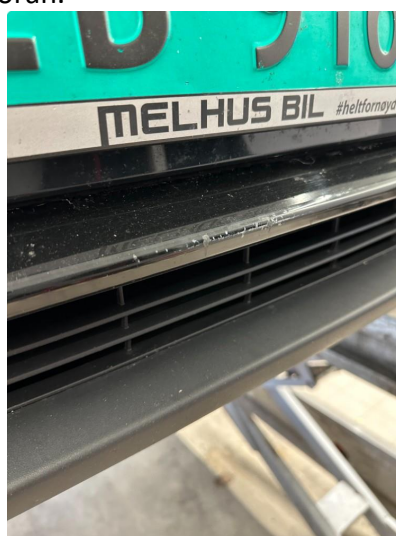
| Punkt | Beskrivelse | Plassering |
|---|--|---|
| 1.4 Støtfanger | Små riper støtfanger foran. | |

1.4 Små riper støtfanger foran.

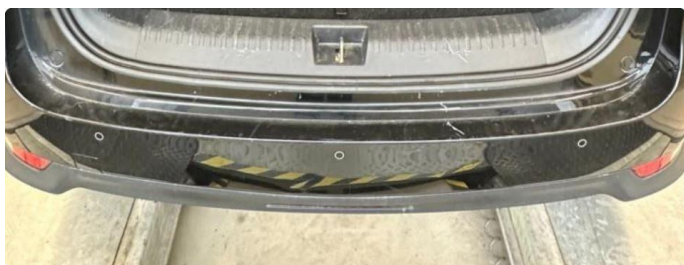
| Punkt | Beskrivelse | Plassering |
|---|--|---|
| 1.5 Støtfanger | Riper støtfanger bak. | |

1.5 Riper støtfanger bak.

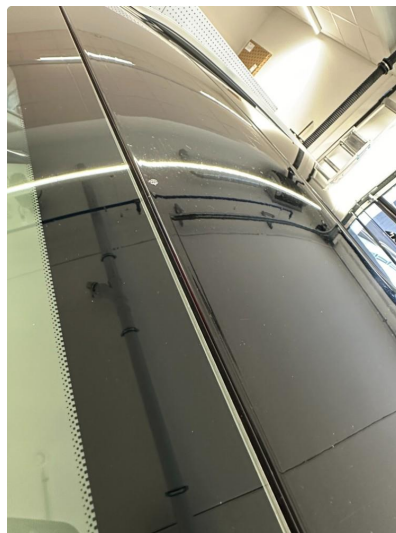
| Punkt | Beskrivelse | Plassering |
|---|--|---|
| 1.6 Tak | Steinsprut framkant tak. | |

1.6 Steinsprut framkant tak.

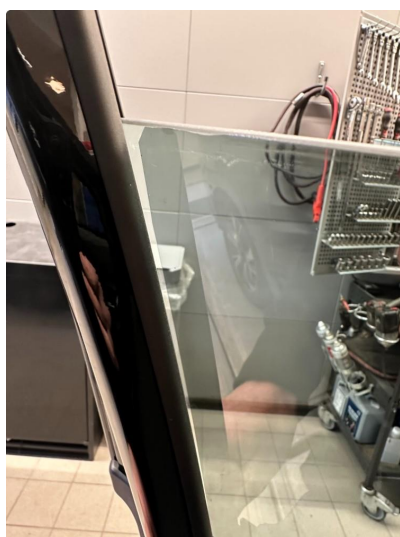
| Punkt | Beskrivelse | Plassering |
|---|--|---|
| 1.7 Vinduer | Solfilm sideruter foran. | |

1.7 Solfilm sideruter foran.

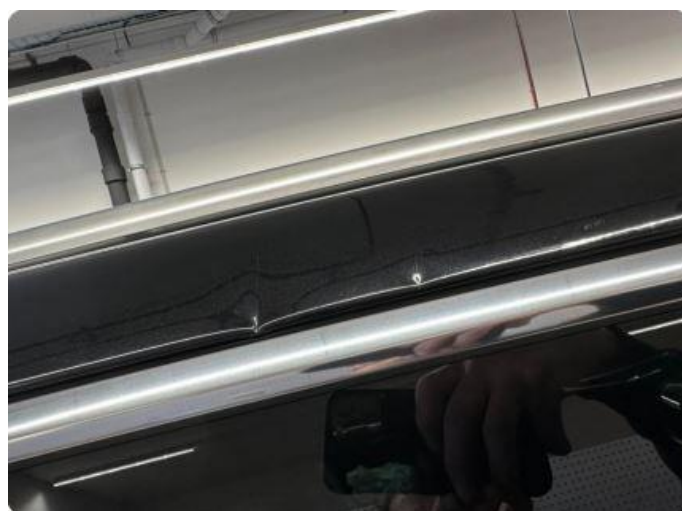
| Punkt | Beskrivelse | Plassering |
|---|--|---|
| 1.8 Stolpe | 2 bulker over høyre bakdør. | |

1.8 2 bulker over høyre bakdør.

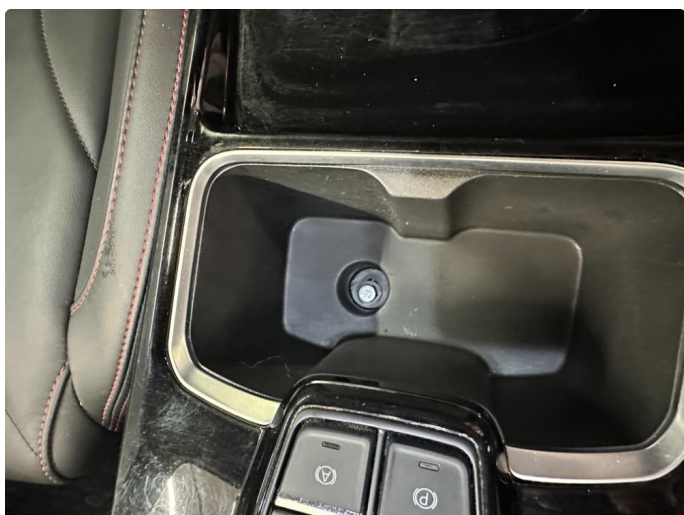
| Punkt | Beskrivelse | Plassering |
|---|--|---|
| 3.1 Tepper/bekledning | Deksel mangler. Bunnen av koppholder. | |

3.1 Deksel mangler. Bunnen av koppholder.
