FORD PUMA 2WD

TESTDATO: 07.10.2025

XD89776

CHASSISNR: WF02XXERK2KP22629

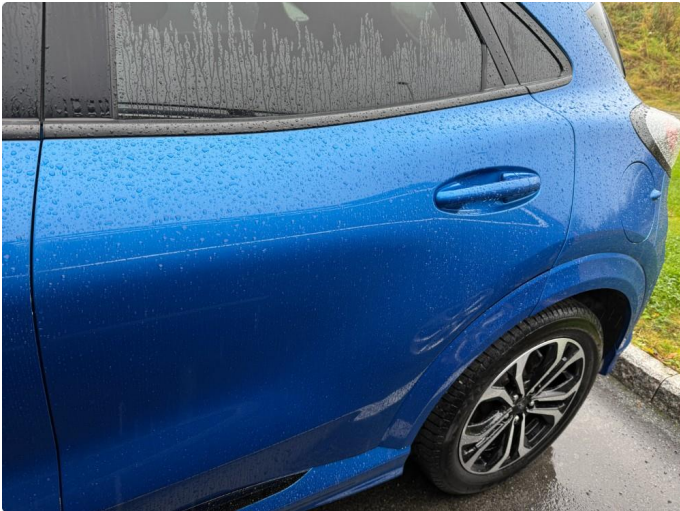
| Punkt | Beskrivelse | Plassering |
|---|---|---|
| 1.1 Dører | Minibulk bakdør venstre. | |

1.1 Minibulk bakdør venste.

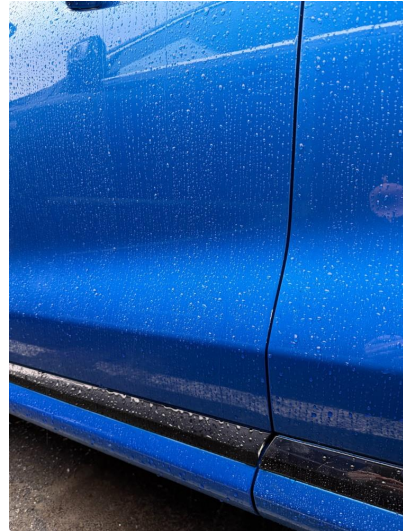
| Punkt | Beskrivelse | Plassering |
|---|---|---|
| 1.2 Dører | Riper bakkant førerdør. | |

1.2 Riper bakkant førerdør.

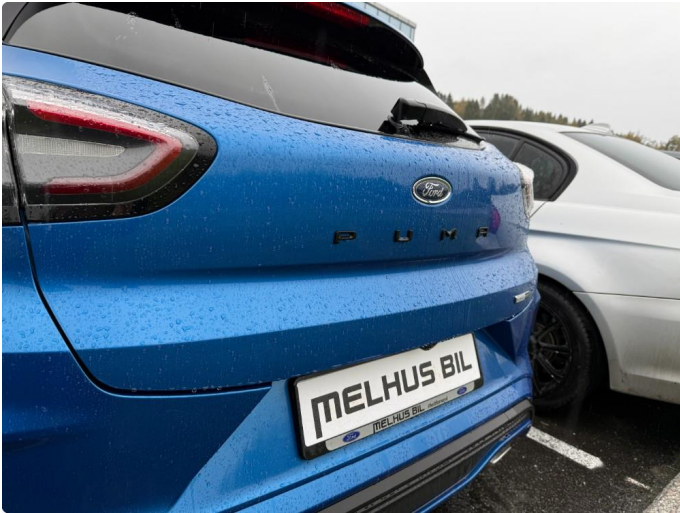
| Punkt | Beskrivelse | Plassering |
|---|---|---|
| 1.3 Bakluke | Minibulk bakluke. | |

1.3 Minibulk bakluke.

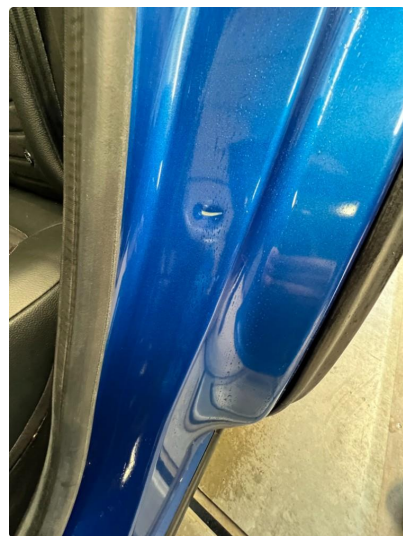
| Punkt | Beskrivelse | Plassering |
|---|---|---|
| 1.5 Døråpning | Bulk døråpning venstre bak. | |

1.5 Bulk døråpning venstre bak.
