FORD TRANSIT CUSTOM 105 HK MANUELL 2WD
TESTDATO: 21.01.2025
KODE: 1618347

XD90602

NBF Tilstandsrapport er utarbeidet av Norges Bilbransjeforbund og Forbrukerrådet.

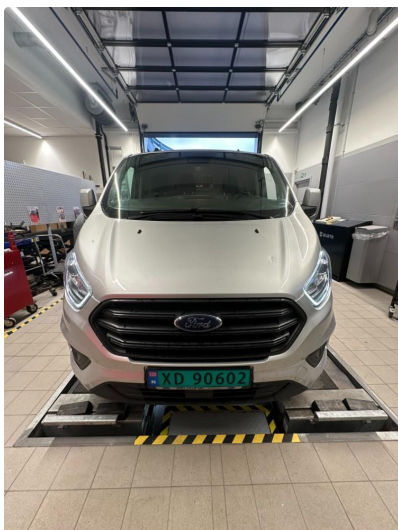
1.1 Bulk venstre side panser.

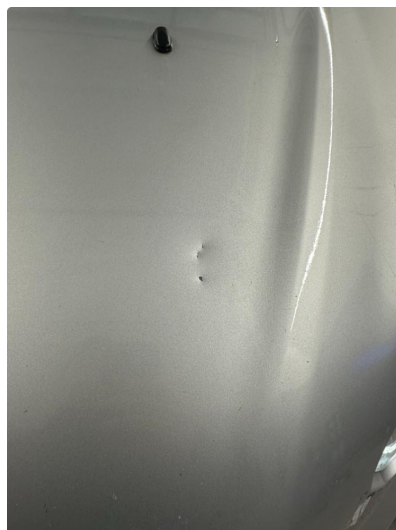
1.1 Bulk venstre side panser.

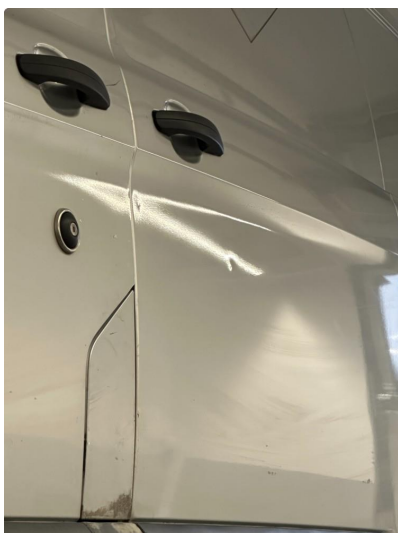
1.2 Minibulker begge skyvedører og høyre bakdør.

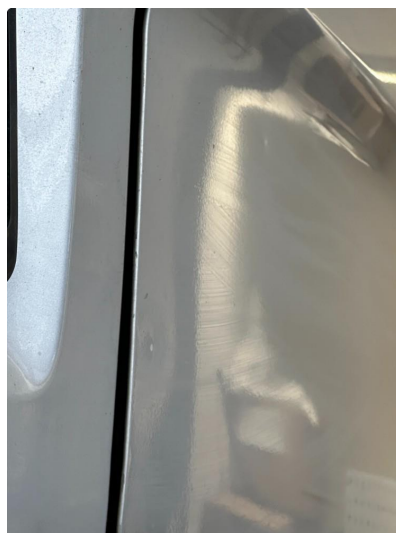
1.2 Minibulker begge skyvedører og høyre bakdør.

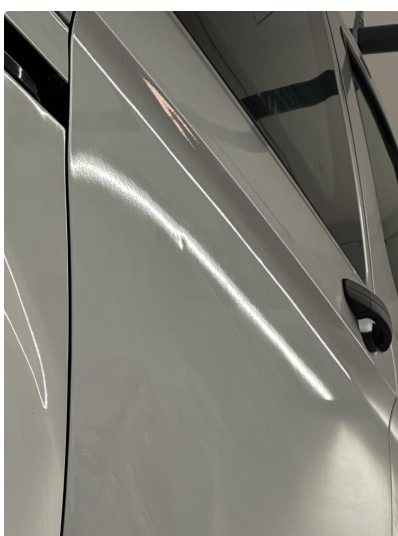
1.2 Minibulker begge skyvedører og høyre bakdør.

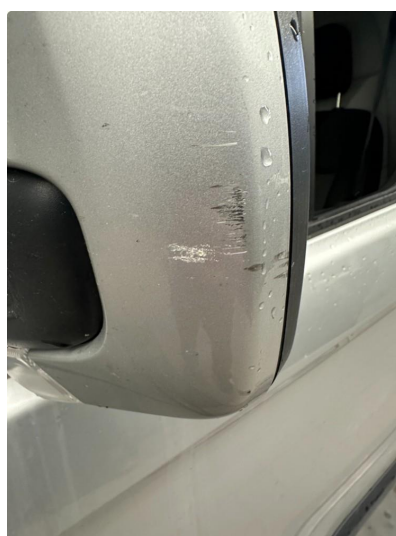
1.3 Riper speildeksel venstre.

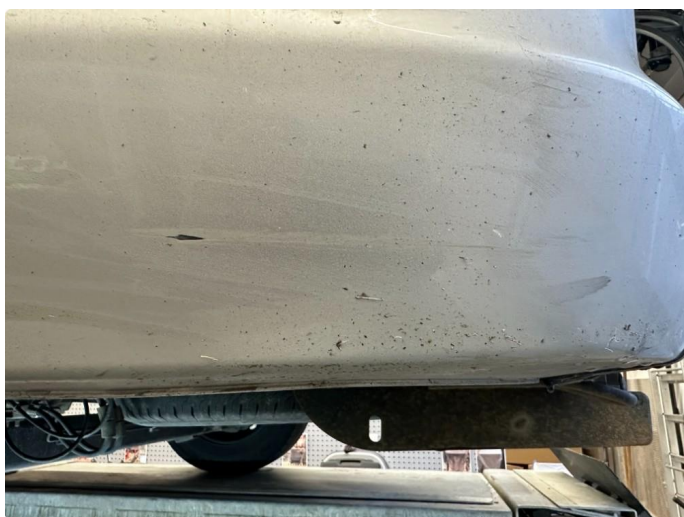
1.4 Riper støtfangerhjørne venstre bak,.

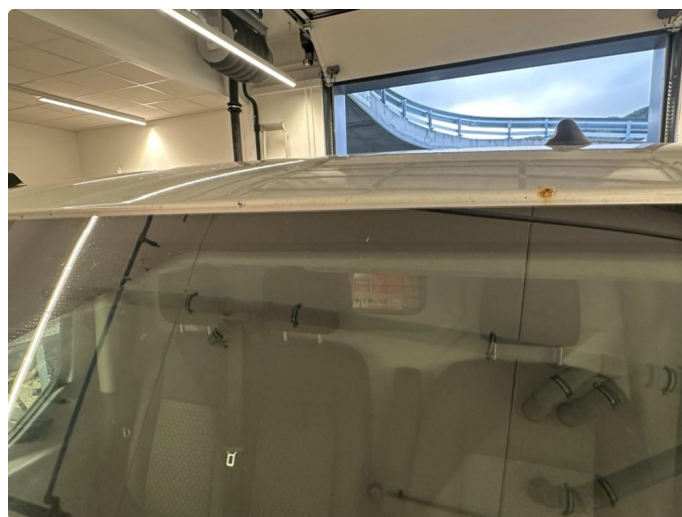
1.5 Steinsprut framkant tak.

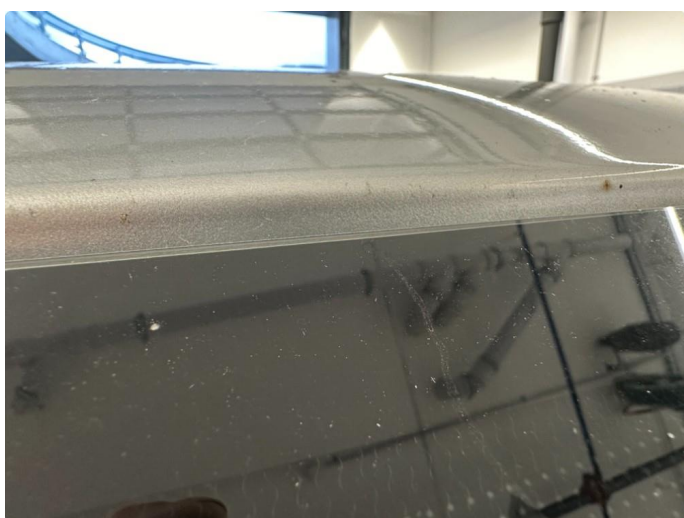
1.5 Steinsprut framkant tak.

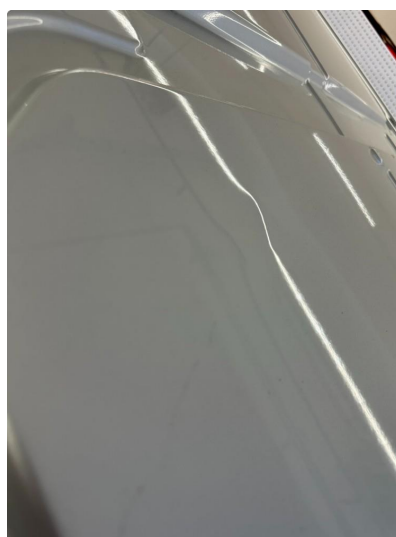
1.6 Små bulker tak.

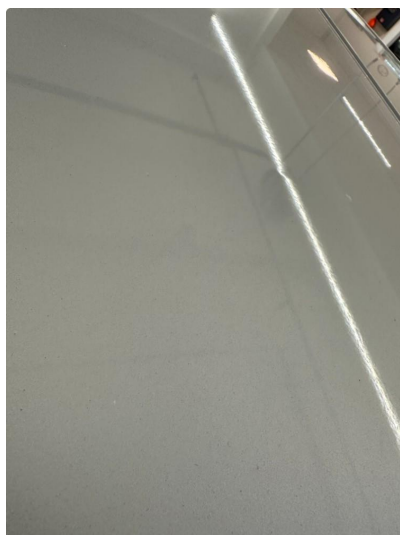
1.6 Små bulker tak.

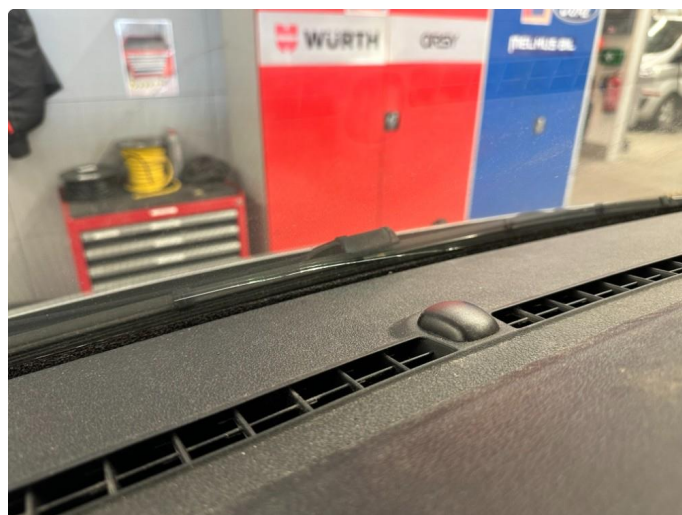
1.7 Sprekk i frontrute.

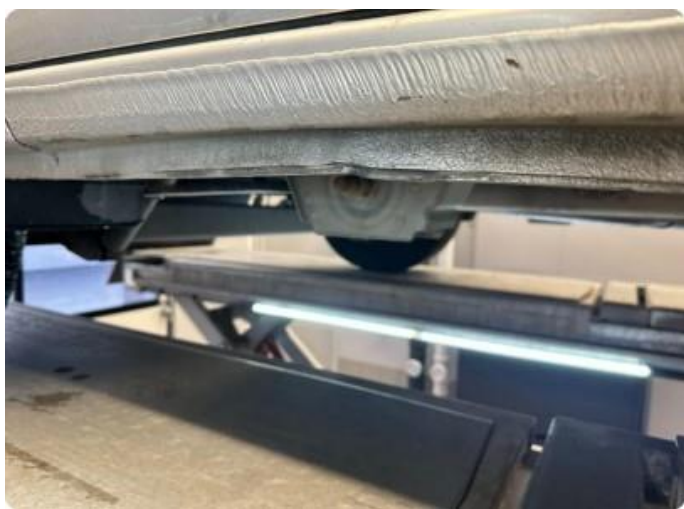
1.8 Bulk kanal begge sider.

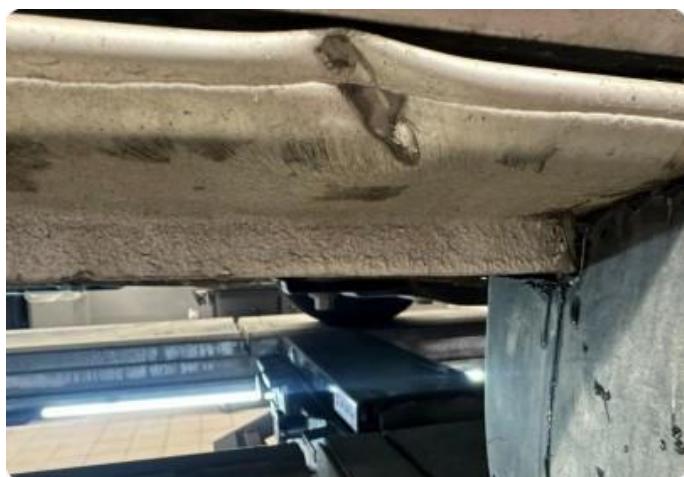
1.8 Bulk kanal begge sider.

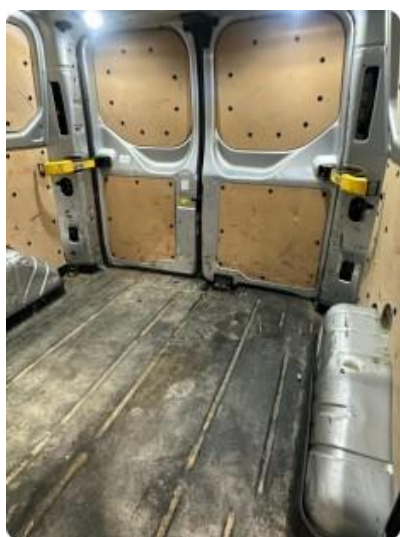
2.1 Tydlige merker etter godt brukt varerom.

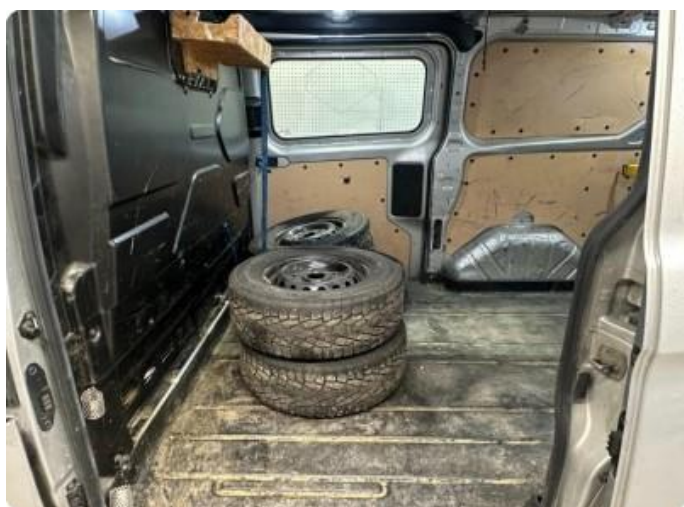
2.1 Tydlige merker etter godt brukt varerom.
