**UKJENT MONDEO HYBRID 2WD**
**TESTDATO: 17.09.2024**
**KODE: 1508706**

<b>XD89208</b>

<b>94 170 KM</b>

NBF Tilstandsrapport er utarbeidet av Norges Bilbransjeforbund og Forbrukerrådet.

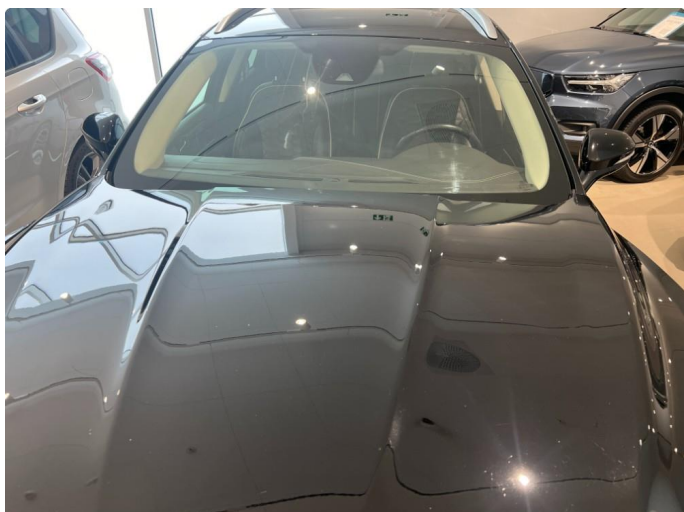
1.1 Noe steinsprut panser.

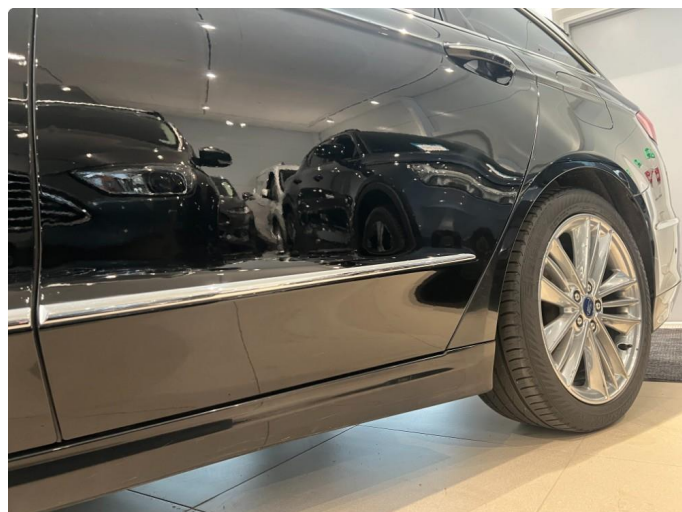
1.2 Riper nedre del dør venstre bak.

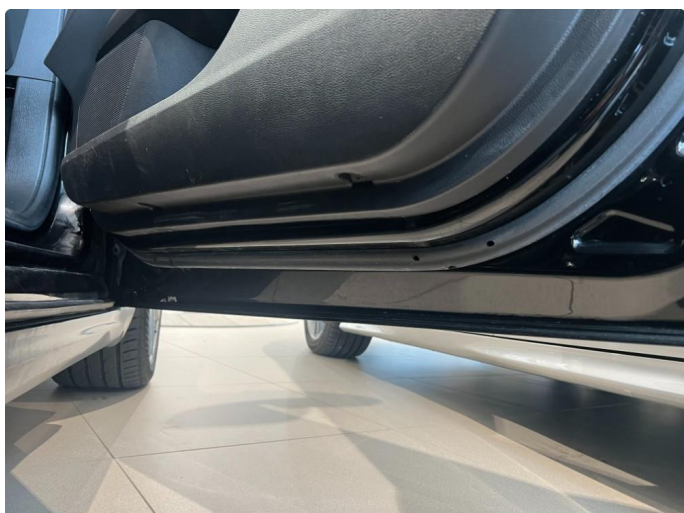
1.3 Korosjon innside dør høyre foran.

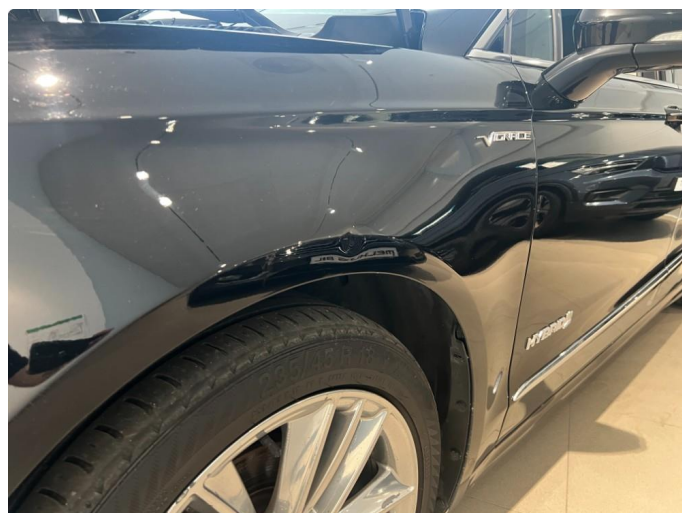
1.4 Bulk skjerm venstre foran.

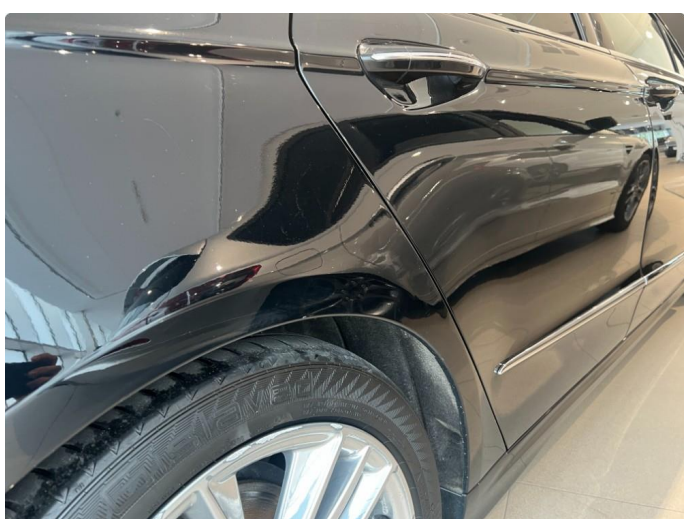
1.5 Liten bulk skjerm høyre bak.

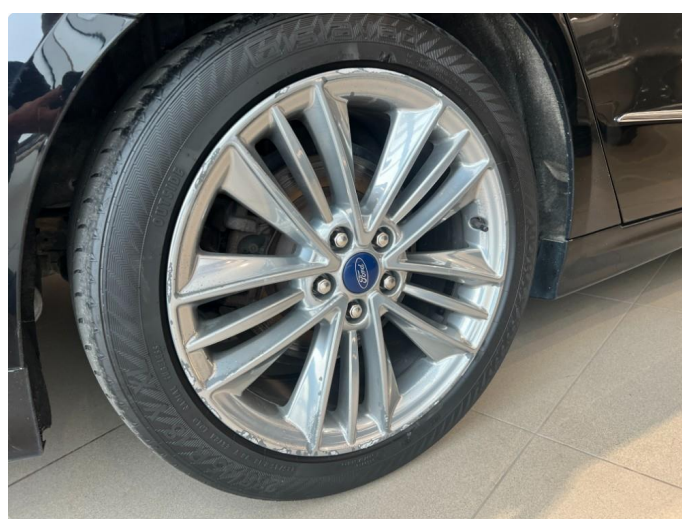
1.6 Slitte sommerdekk. 3 og 4mm. Kromlakk flasser av felger.

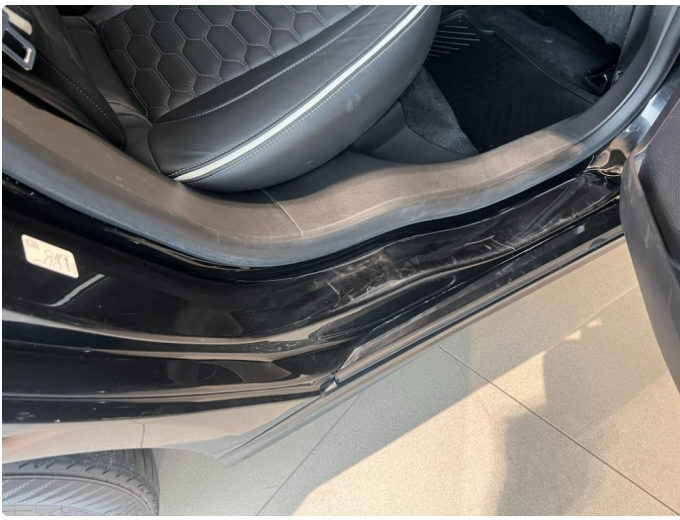
1.7 Små bulker og riper døråpninger.

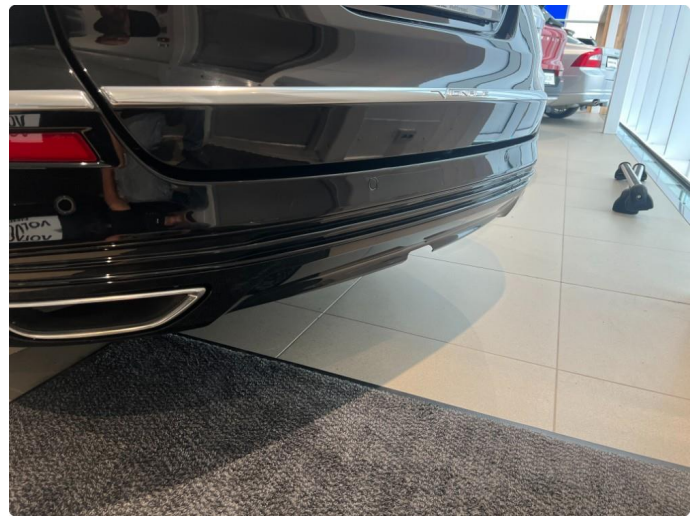
1.8 Riper støtfanger bak.

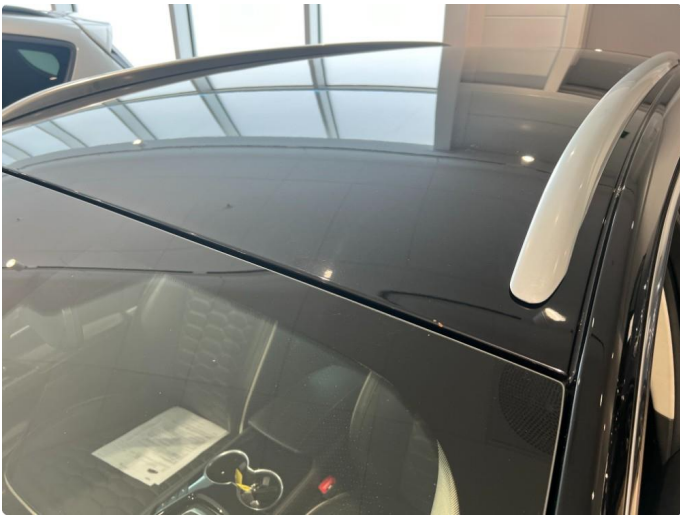
1.9 Steinsprut med korrosjon framkant tak.
