FORD S-MAX 150 HK AUTOMAT 2WD
TESTDATO: 01.04.2025
KODE: 1680382

| BT68740 | 169 199 KM | 02.12.2016 Førstegang registrert | Diesel |

NBF Tilstandsrapport er utarbeidet av Norges Bilbransjeforbund og Forbrukerrådet.

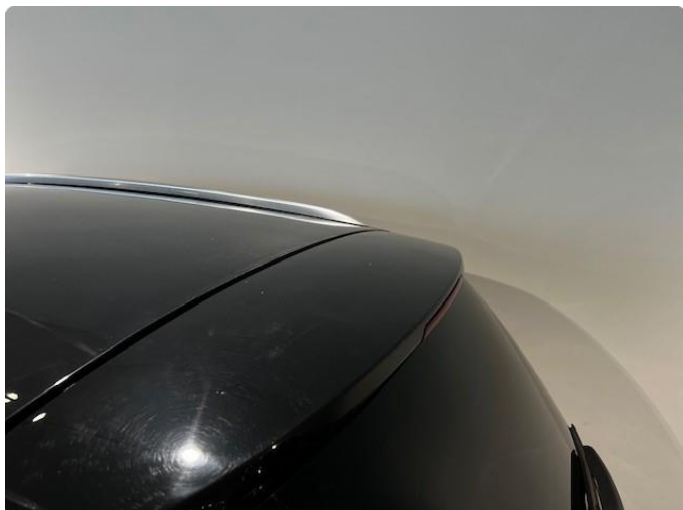
| Punkt | Beskrivelse | Plassering |
|---|---|--|
| 1.1 | Bakluke | Liten bulk øvre del bakluke. |

1.1 Liten bulk øvre del bakluke.

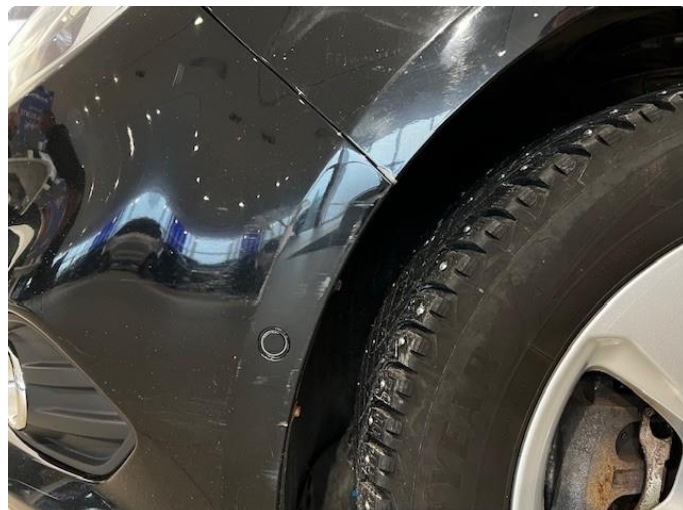
| Punkt | Beskrivelse | Plassering |
|---|---|--|
| 1.2 | Skjermer | Lakkbobler/korrosjon skjermer. |

1.2 Lakkbobler/korrosjon skjerner.

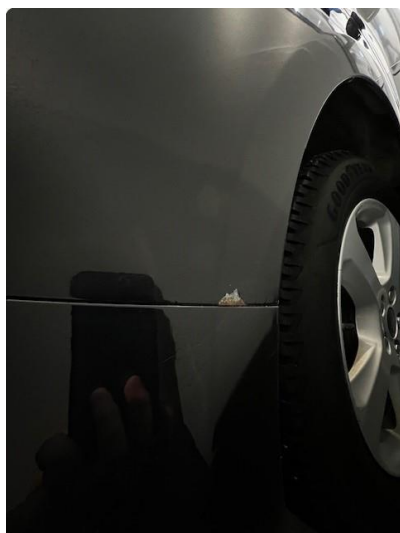
1.2 Lakkbobler/korrosjon skjerner.

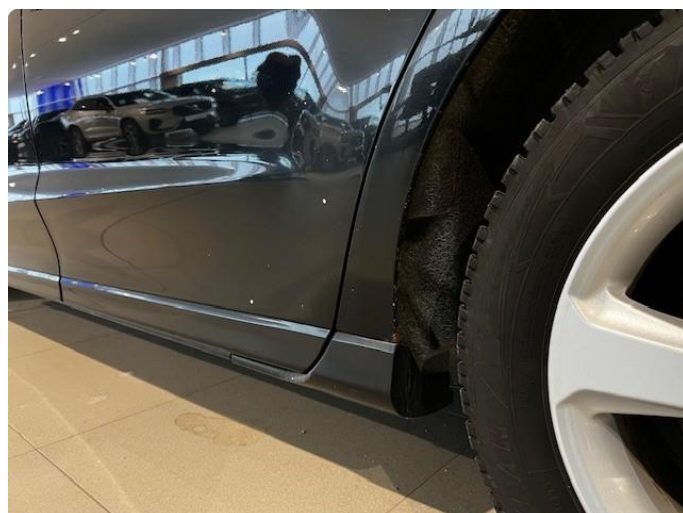
1.2 Lakkbobler/korrosjon skjerner.

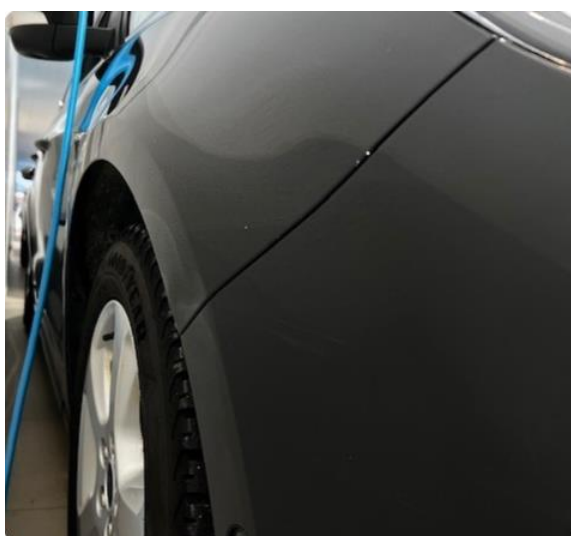
| Punkt | Beskrivelse | Plassering |
|---|---|--|
| 1.3 | Skjermer | Minibulk skjerm høyre foran. |

1.3 Minibulk skjerm høyre foran.

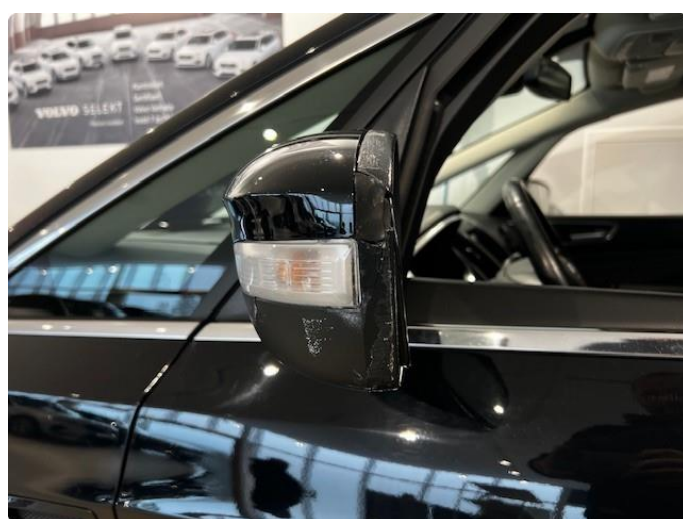
| Punkt | Beskrivelse | Plassering |
|---|---|--|
| 1.4 | Speil | Skade speildeksel venstre. |

1.4 Skade speildeksel venstre.

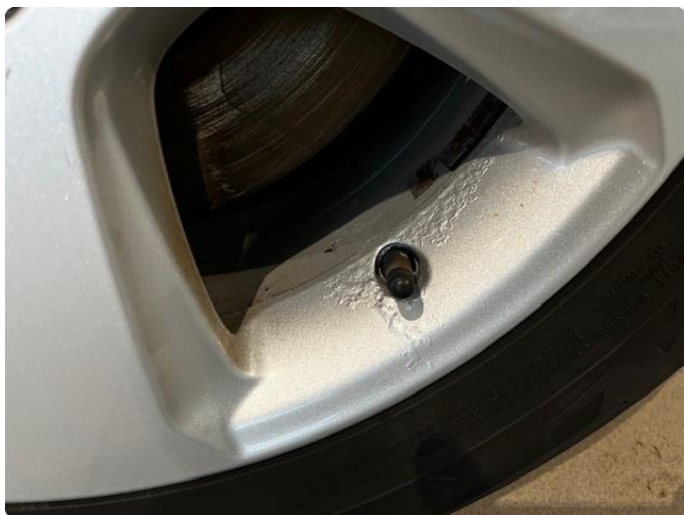
| Punkt | Beskrivelse | Plassering |
|---|---|--|
| 1.5 | Dekk/Felger | Korrosjon vinterfelger. |

1.5 Korrosjon vinterfelger.

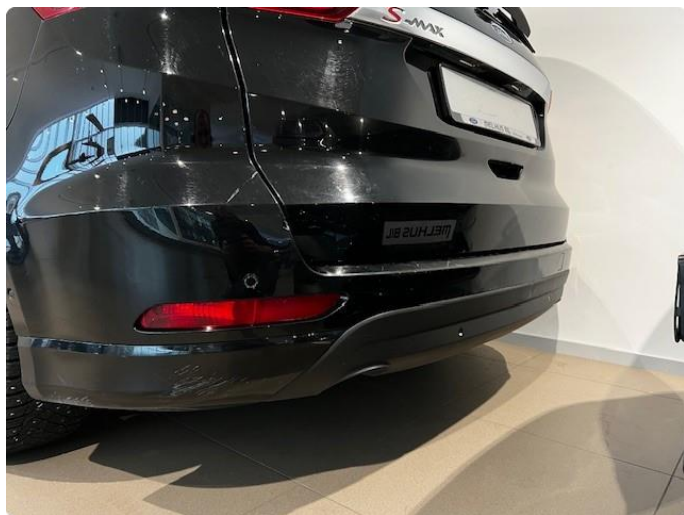
| Punkt | Beskrivelse | Plassering |
|---|---|--|
| 1.6 | Støtfanger | Riper støtfanger bak. |

1.6 Riper støtfanger bak.

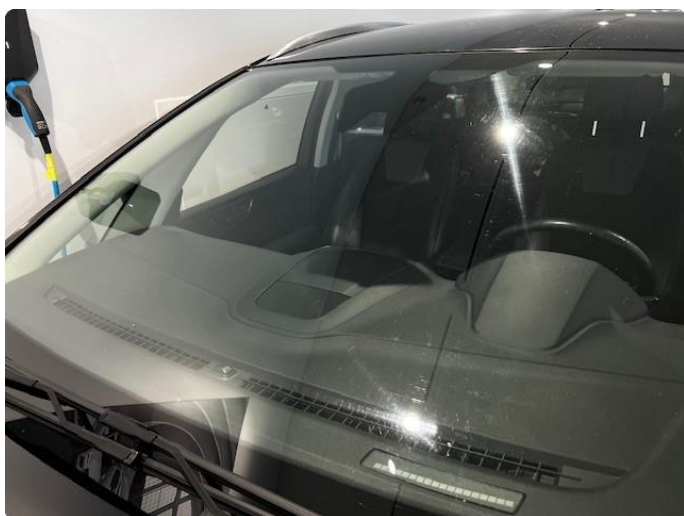
| Punkt | Beskrivelse | Plassering |
|---|---|--|
| 1.7 | Frontvindu | Steinsprang. Feil med varme frontrute. |

1.7 Steinsprang. Feil med varme frontrute.

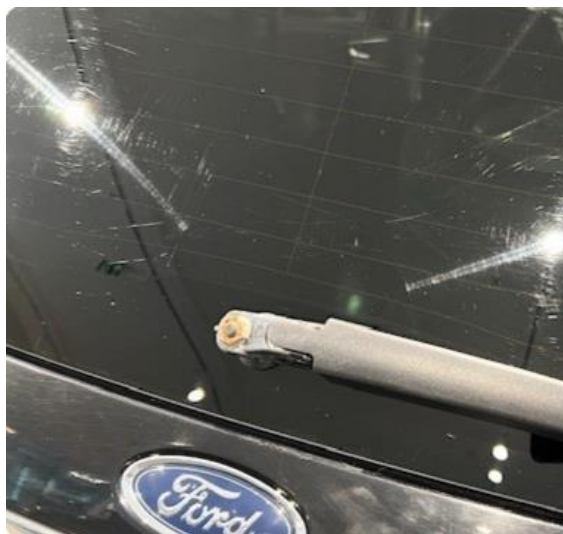
| Punkt | Beskrivelse | Plassering |
|---|---|--|
| 1.8 | Vinduer | Mangler deksel pusserarm bak. |

1.8 Mangler deksel pusserarm bak.
