FORD MUSTANG MACH-E 2WD

TESTDATO: 11.11.2025

CHASSISNR: WF0TK1E79NMA45764

NBF Tilstandsrapport er utarbeidet av Norges Bilbransjeforbund og Forbrukerrådet.

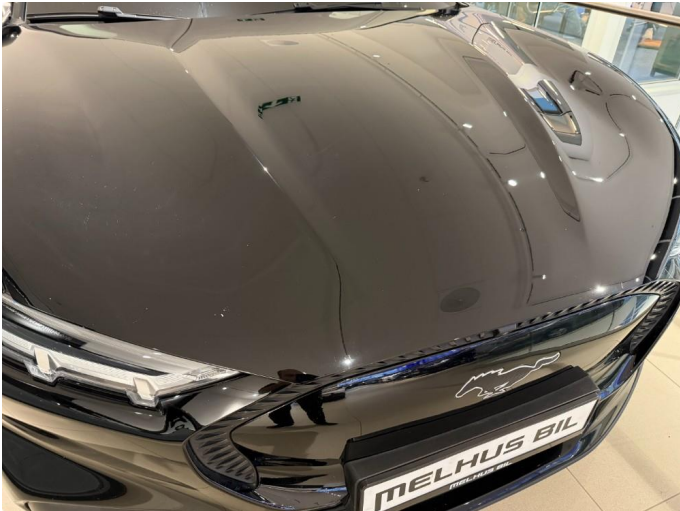
| Punkt | Beskrivelse | Plassering |
|---|---|---|
| 1.1 Panser | Steinsprut panser. | |

1.1 Steinsprut panser.

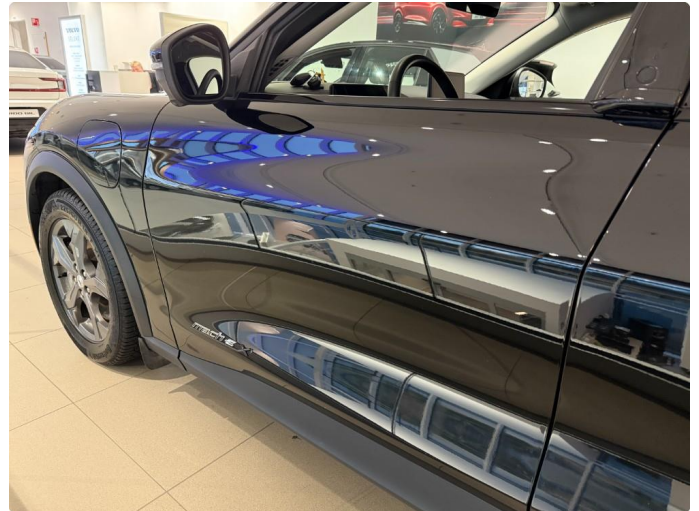
| Punkt | Beskrivelse | Plassering |
|---|---|---|
| 1.2 Dører | Minibulk førerdør. | |

1.2 Minibulk førerdør.

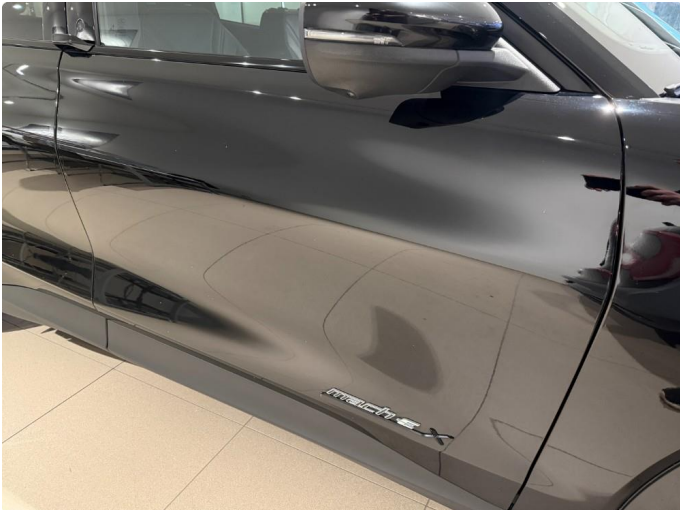
| Punkt | Beskrivelse | Plassering |
|---|---|---|
| 1.3 Dører | Minibulk og en del steinsprut dør høyre foran. | |

1.3 Minibulk og en del steinsprut dør høyre foran.

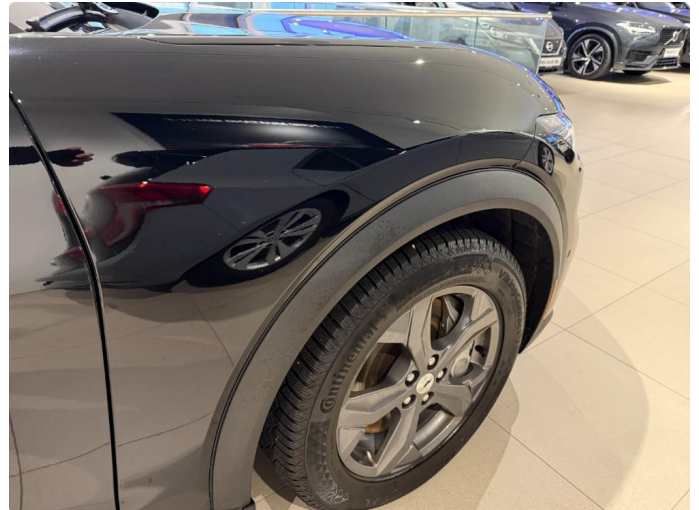
| Punkt | Beskrivelse | Plassering |
|---|---|---|
| 1.4 Skjermer | Minibulk skjerm høyre foran. | |

1.4 Minibulk skjerm høyre foran.

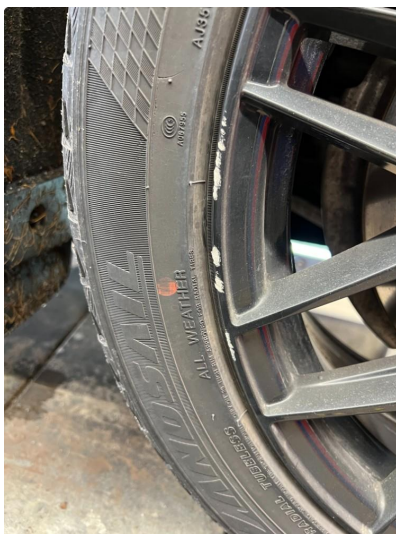
| Punkt | Beskrivelse | Plassering |
|---|---|---|
| 1.5 Dekk/Felger | Riper 1 sommerfelg. | |

1.5 Riper 1 sommerfelg.

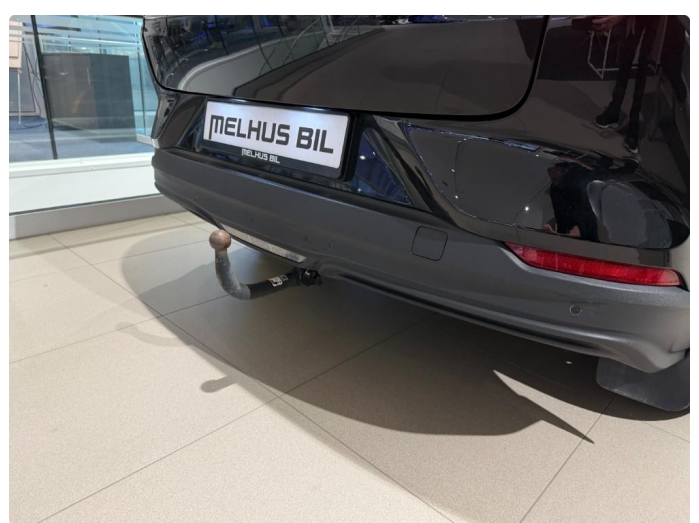
| Punkt | Beskrivelse | Plassering |
|---|---|---|
| 1.6 Støtfanger | Riper nedre del støtfanger bak. | |

1.6 Riper nedre del støtfanger bak.
