FORD MUSTANG MACH-E 2WD

TESTDATO: 18.12.2025

CHASSISNR: WF0TK1E79NMA45764

NBF Tilstandsrapport er utarbeidet av Norges Bilbransjeforbund og Forbrukerrådet.

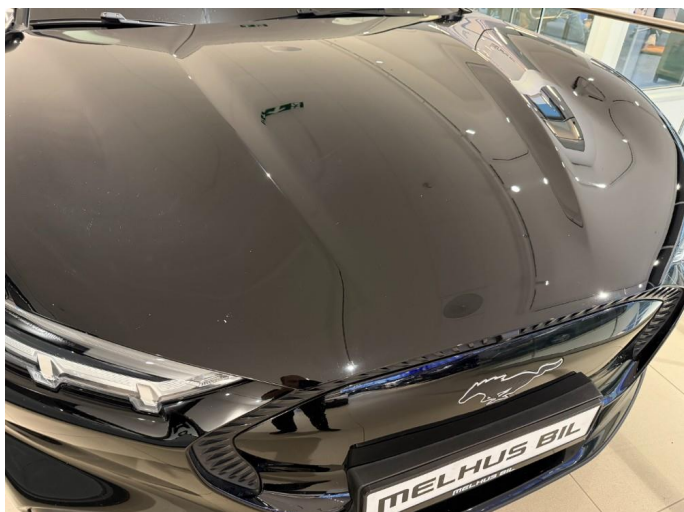
| Punkt | Beskrivelse | Plassering |
|---|---|---|
| 1.1    Panser | Steinsprut panser. | |

1.1 Steinsprut panser.

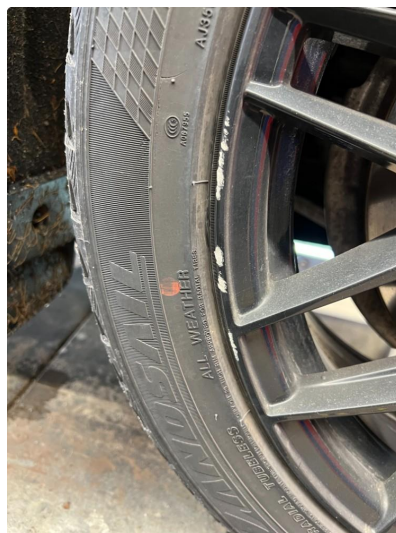
| Punkt | Beskrivelse | Plassering |
|---|---|---|
| 1.2    Dekk/Felger | Riper 1 sommerfelg. | |

1.2 Riper 1 sommerfelg.

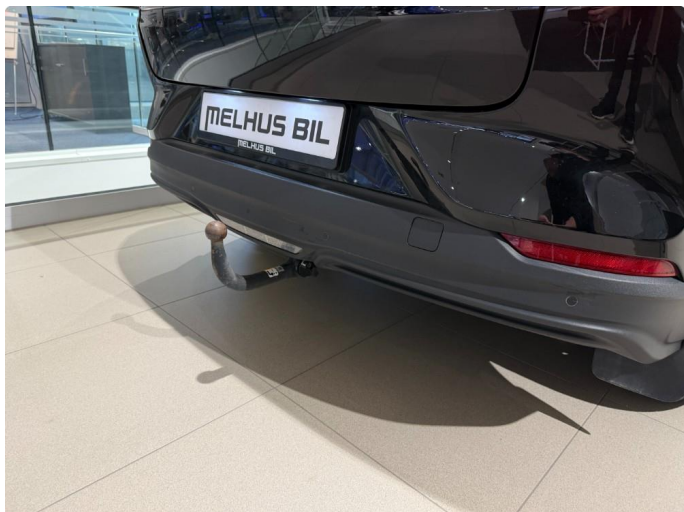
| Punkt | Beskrivelse | Plassering |
|---|---|---|
| 1.3    Støtfanger | Riper nedre del støtfanger bak. | |

1.3 Riper nedre del støtfanger bak.
