FORD MUSTANG MACH-E 2WD

TESTDATO: 18.12.2025

KODE: 1806832

EC73134

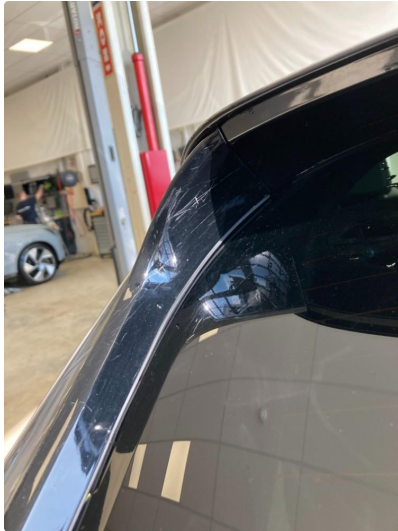
| Punkt | Beskrivelse | Plassering |
|---|---|---|
| 1.1 Bakluke | Riper ved spoiler. | |

1.1 Riper ved spoiler.
