**FORD FIESTA 100 HK AUTOMAT 2WD**
**TESTDATO: 06.11.2025**
**KODE: 1863057**

**XD88670**

NBF Tilstandsrapport er utarbeidet av Norges Bilbransjeforbund og Forbrukerrådet.

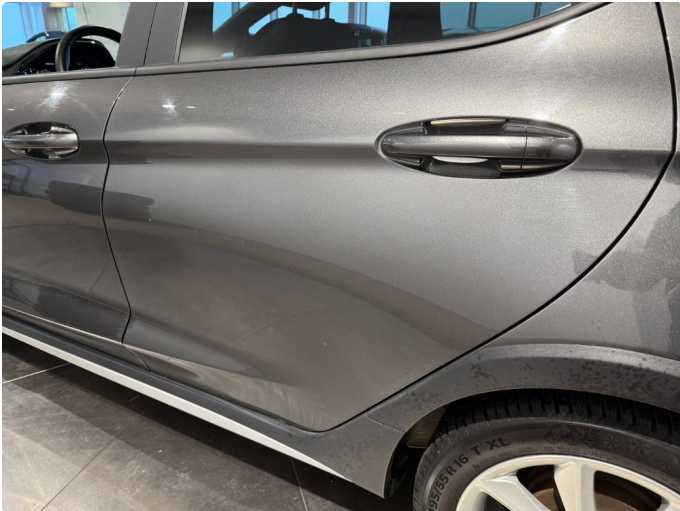
| Punkt | Beskrivelse | Plassering |
|---|---|---|
| 1.1 Dører | Minibulk bakdør venstre. | |

1.1 Minibulk bakdør venstre.

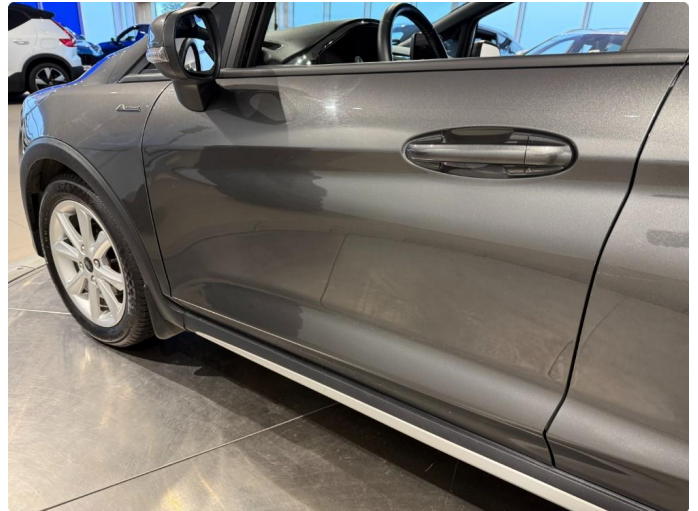
| Punkt | Beskrivelse | Plassering |
|---|---|---|
| 1.2 Dører | Minibulk framdør venstre. | |

1.2 Minibulk framdør venstre.

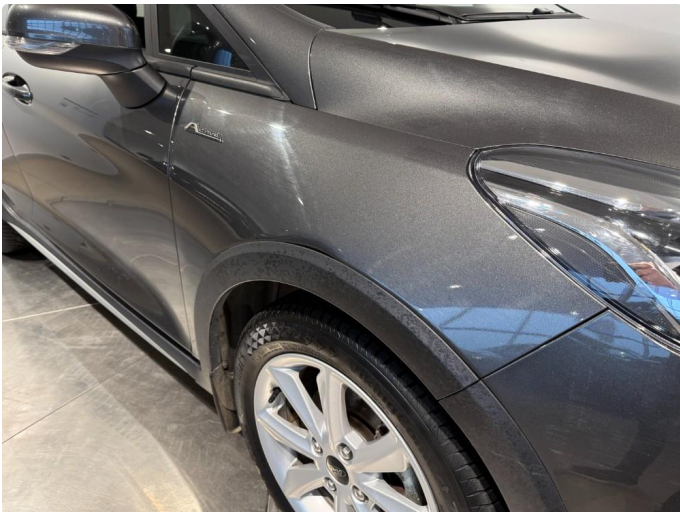
| Punkt | Beskrivelse | Plassering |
|---|---|---|
| 1.3 Skjermer | Bulk skjerm høyre foran. | |

1.3 Bulk skjerm høyre foran.

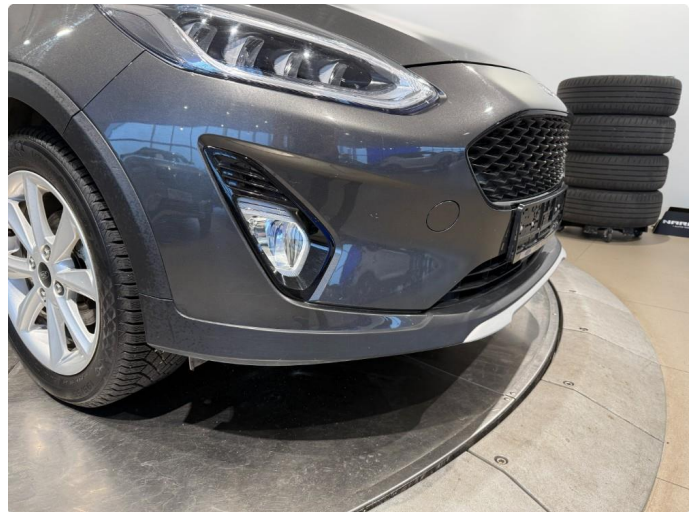
| Punkt | Beskrivelse | Plassering |
|---|---|---|
| 1.4 Støtfanger | Små riper støtfangerhjørne høyre foran. | |

1.4 Små riper støtfangerhjørne høyre foran.

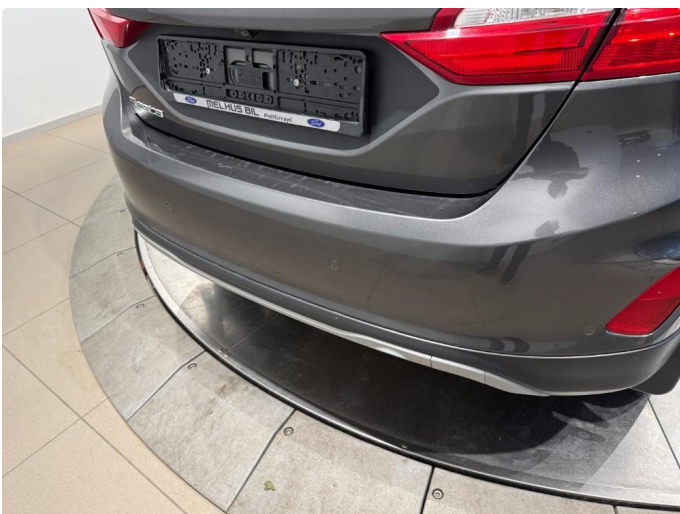
| Punkt | Beskrivelse | Plassering |
|---|---|---|
| 1.5 Støtfanger | Små riper/bruksmerker støtfanger bak. | |

1.5 Små riper/bruksmerker støtfanger bak.
