**FORD FOCUS 125 HK MANUELL 2WD**
**TESTDATO: 03.12.2024**
**KODE: 1505260**

<b>DP73481</b>	<b>138 181 KM</b>	<b>27.05.2015</b> Førstegang registrert	<b>Bensin</b>
----------------	-------------------	--	---------------

NBF Tilstandsrapport er utarbeidet av Norges Bilbransjeforbund og Forbrukerrådet.

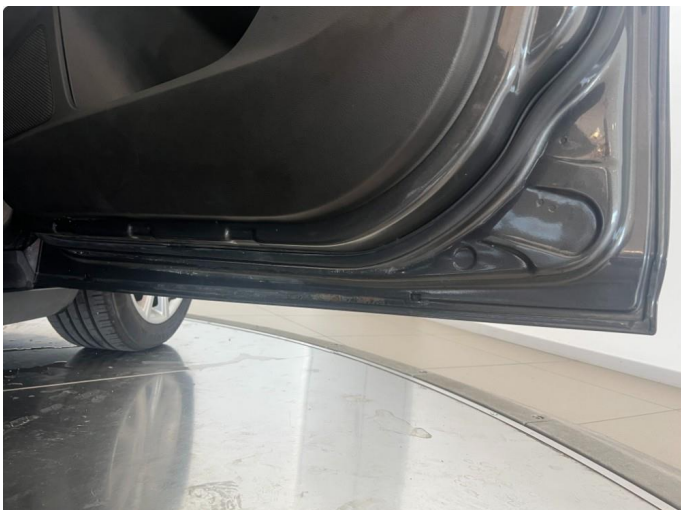
1.1 Korrosjon innside dør høyre foran.

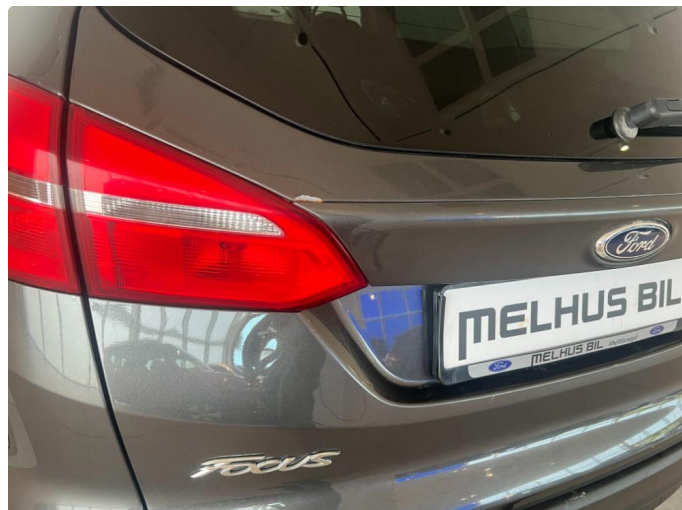
1.2 1 bulk og korrosjon bakluke.

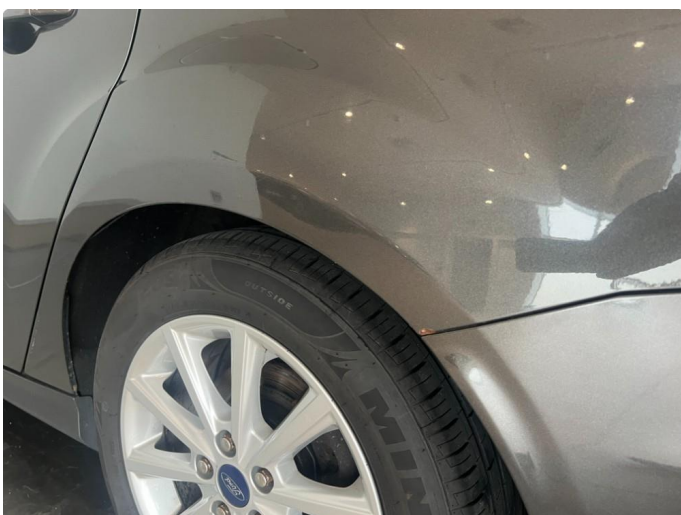
1.3 Korrosjon mot støtfanger skjerner begge bak.

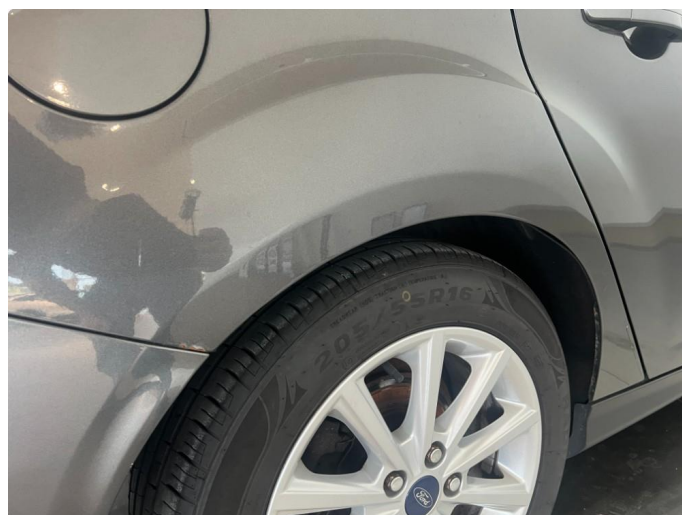
1.3 Korrosjon mot støtfanger skjerner begge bak.

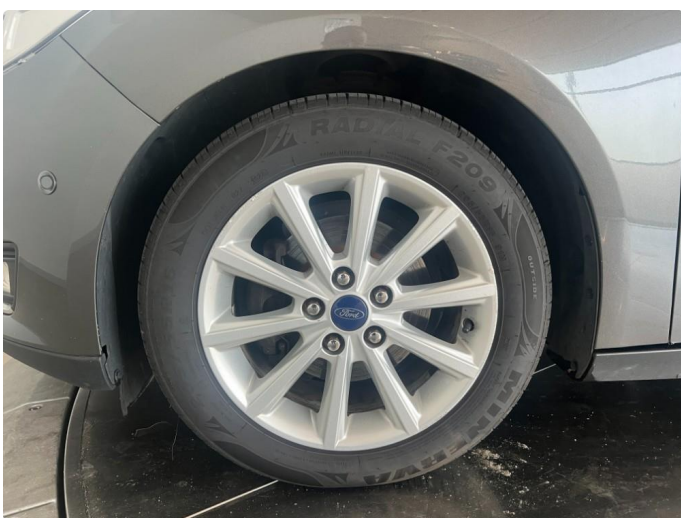
1.4 Riper i 1 sommerfelg og 1 vinterfelg.

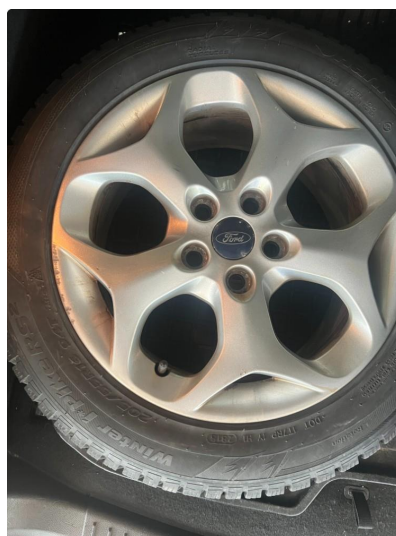
1.4 Riper i 1 sommerfelg og 1 vinterfelg.

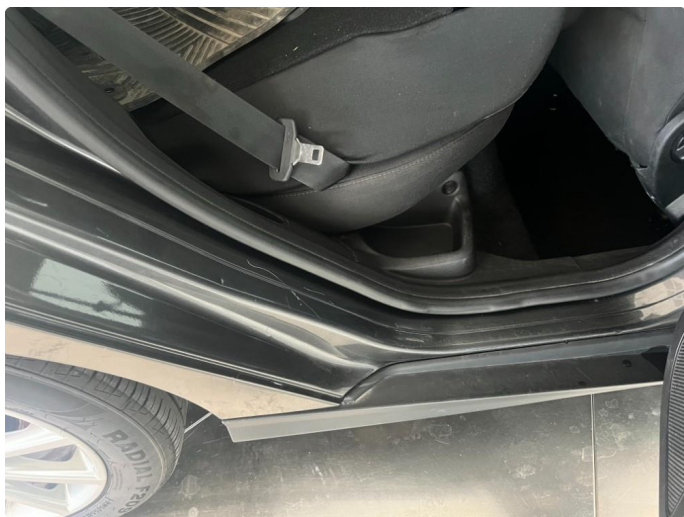
1.5 Små bulker og riper døråpning høyre bak.

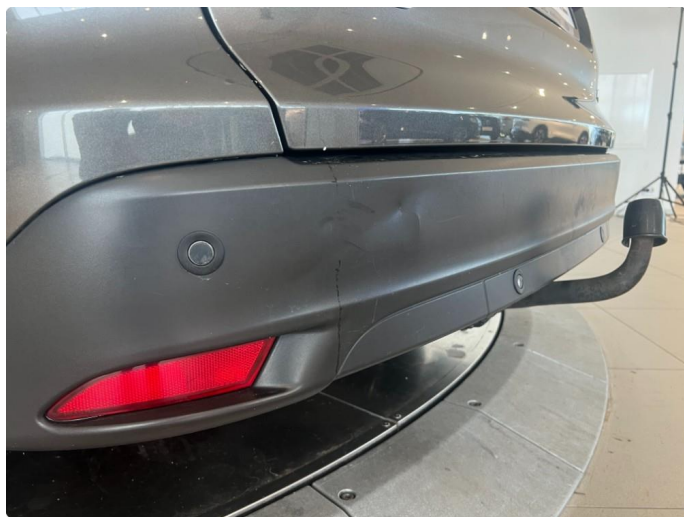
1.6 Liten bulk støtfanger bak.

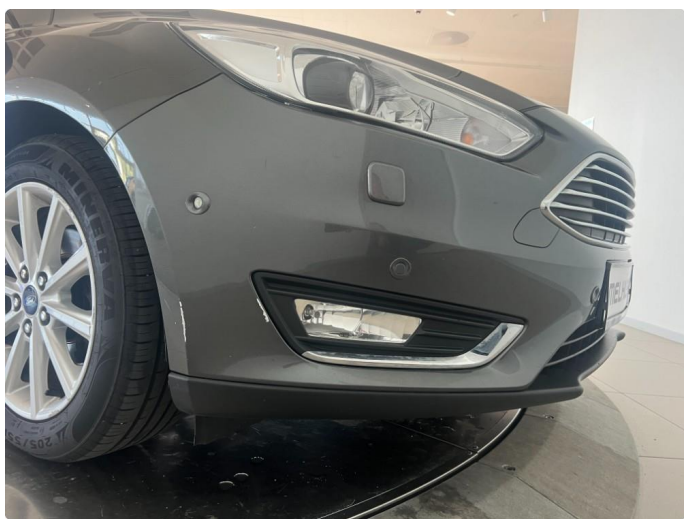
1.7 2 riper støtfangerhjørne høyre foran.
