**VOLVO V60 4WD**
**TESTDATO: 10.10.2024**
**KODE: 1531323**

| <b>AA75041</b> | <b>49 805 KM</b> | <b>21.09.2021</b><br>Førstegang registrert | <b>Bensin hybrid</b><br>- Ladbar hybrid |

NBF Tilstandsrapport er utarbeidet av Norges Bilbransjeforbund og Forbrukerrådet.

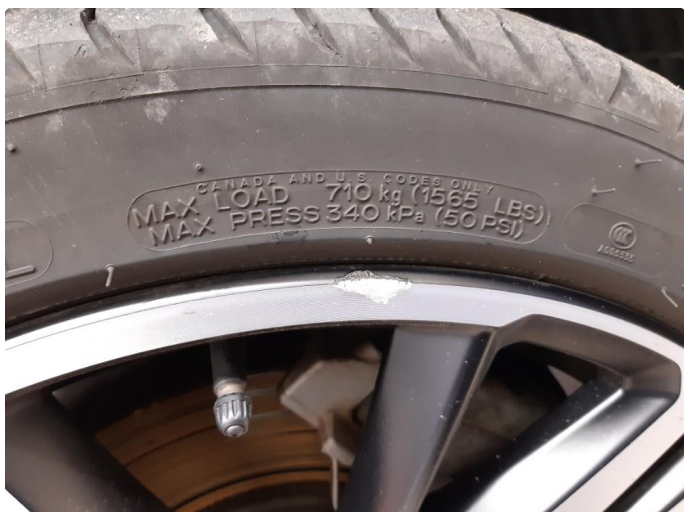
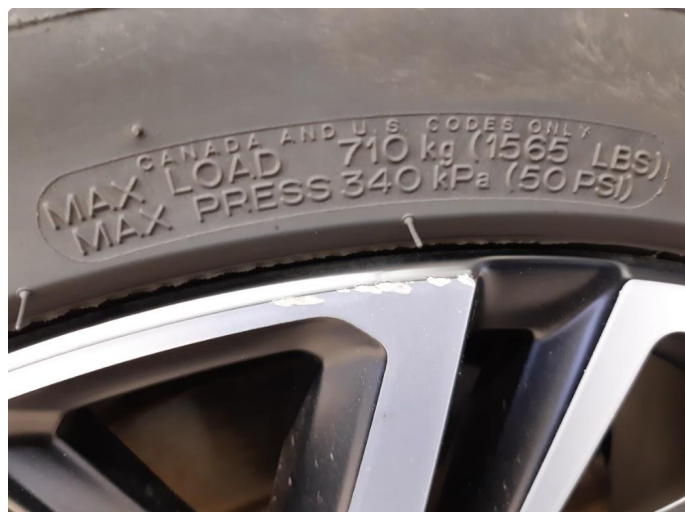
| Punkt | Beskrivelse | Plassering |
|---|---|---|
| 1.1 | Dekk/Felger | kantkjørt felg Diamond Cut |

1.1 Kantkjørt felg Diamond Cut

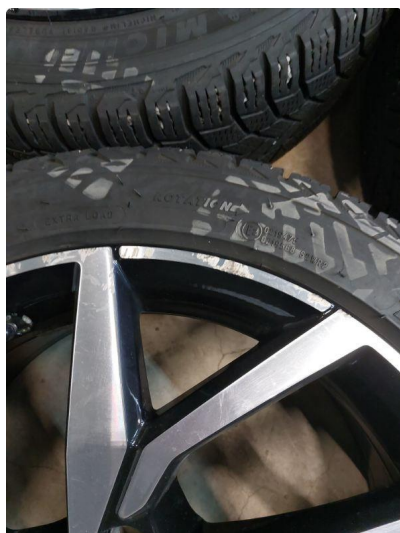
| Punkt | Beskrivelse | Plassering |
|---|---|---|
| 1.2 | Dekk/Felger | kantkjørt felg Diamond Cut |

1.2 Kantkjørt felg Diamond Cut

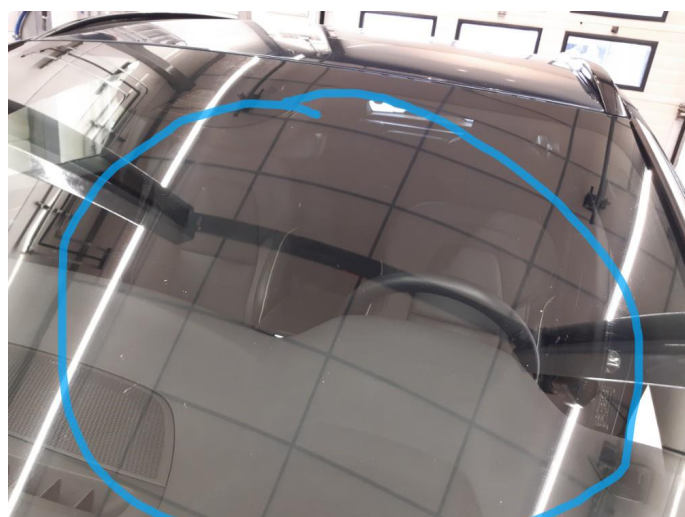
| Punkt | Beskrivelse | Plassering |
|---|---|---|
| 1.3 | Frontvindu | steinsprut i synsfelt |

1.3 Steinsprut i synsfelt
