TESTDATO: 24.09.2024
KODE: 1515027

AA75009	52 053 KM	Førstegang registrert	
----------------	------------------	------------------------------	--

NBF Tilstandsrapport er utarbeidet av Norges Bilbransjeforbund og Forbrukerrådet.

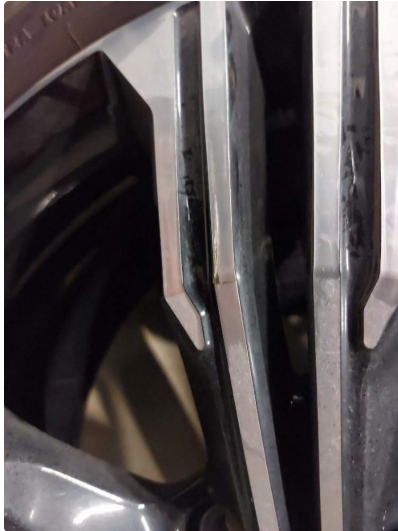
Punkt	Beskrivelse	Plassering
1. EKSTERIØR		
1.1 Dekk/Felger	kantkjørt felg Diamond Cut

1.1 Kantkjørt felg Diamond Cut
