**VOLVO XC90**
**TESTDATO: 27.05.2024**
**KODE: 1372990**

<b>AA75439</b>

NBF Tilstandsrapport er utarbeidet av Norges Bilbransjeforbund og Forbrukerrådet.

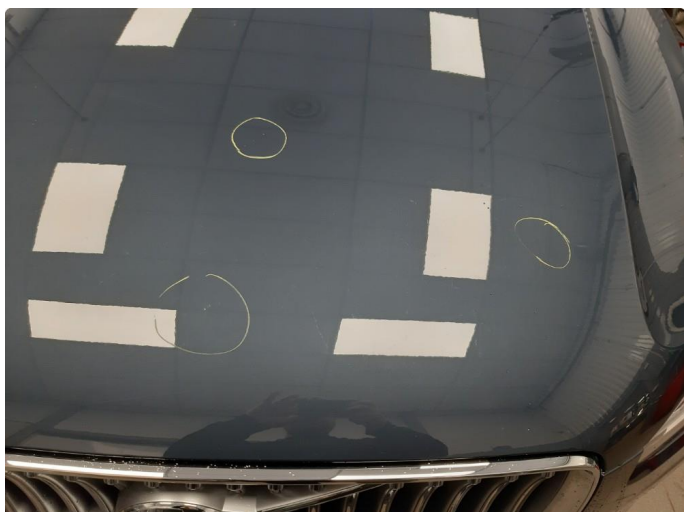
1.2 Mye stensprut

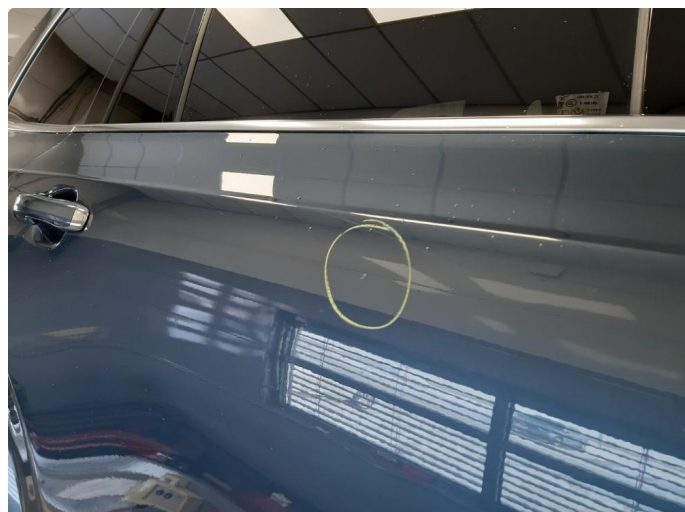
1.3 Bulk med lakkskade

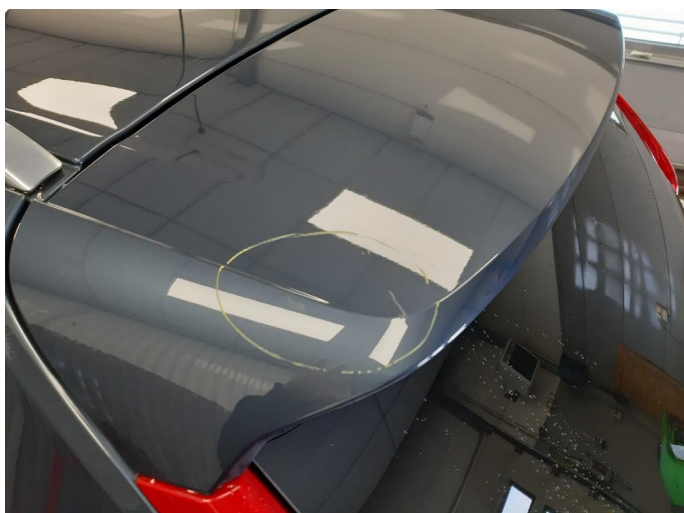
1.4 Ripe(r) ned til grunning

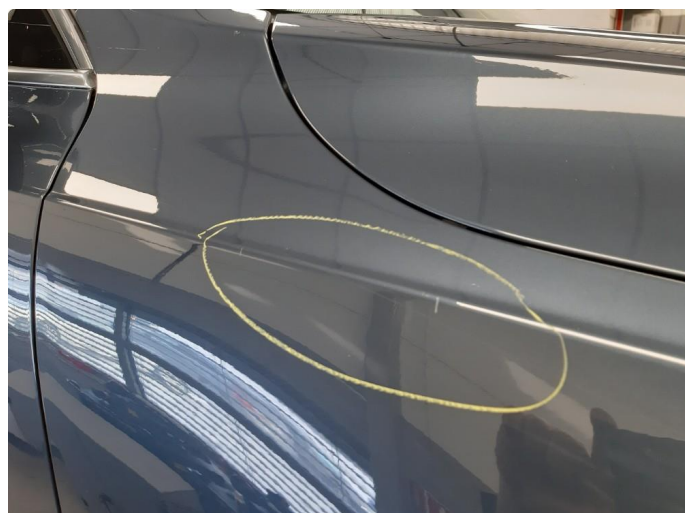
1.5 Ripe(r) ned til grunning

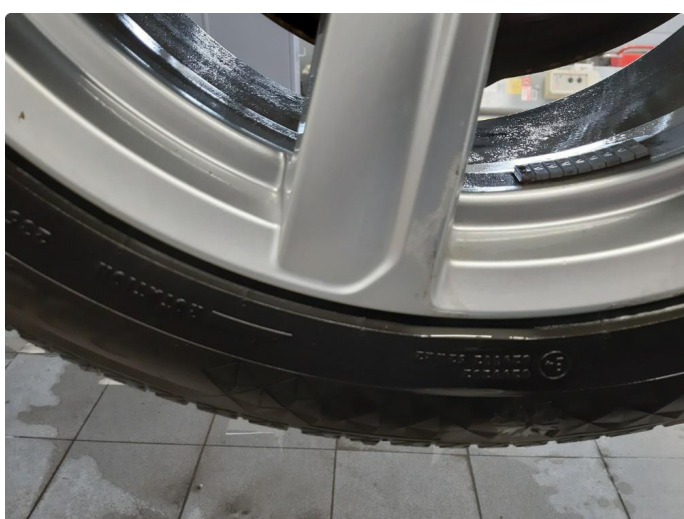
1.6 Ripe (r) gjennom lakk

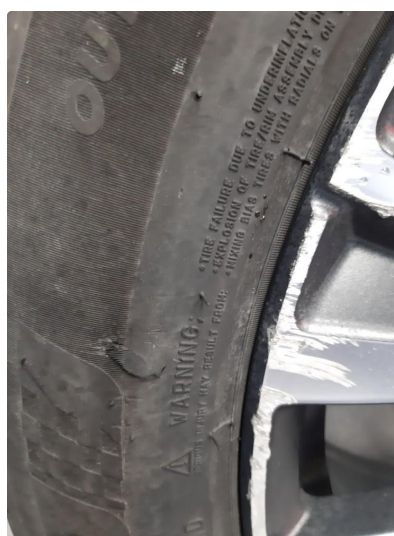
1.7 Dekkskade sommerhjul

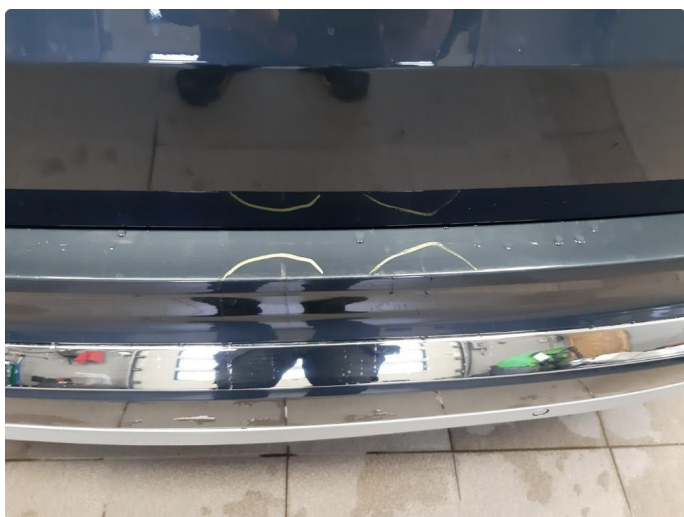
1.8 Riper

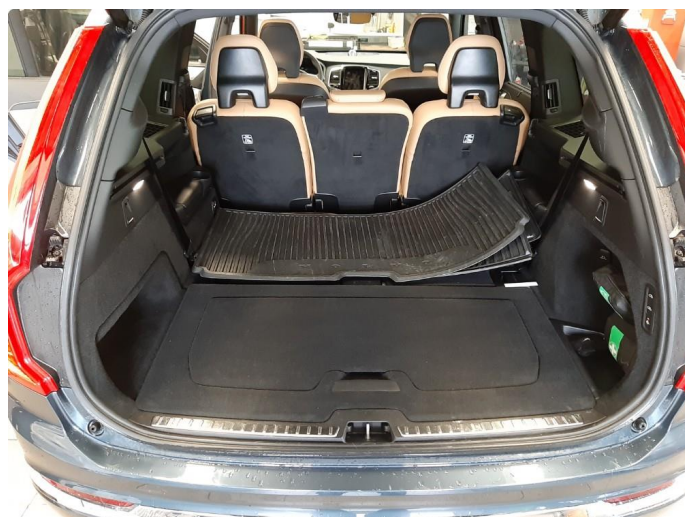
1.8 Riper

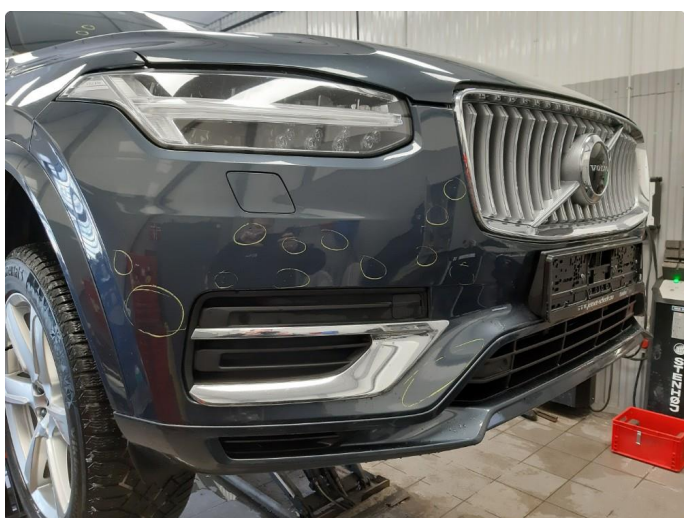
1.9 Steinsprut

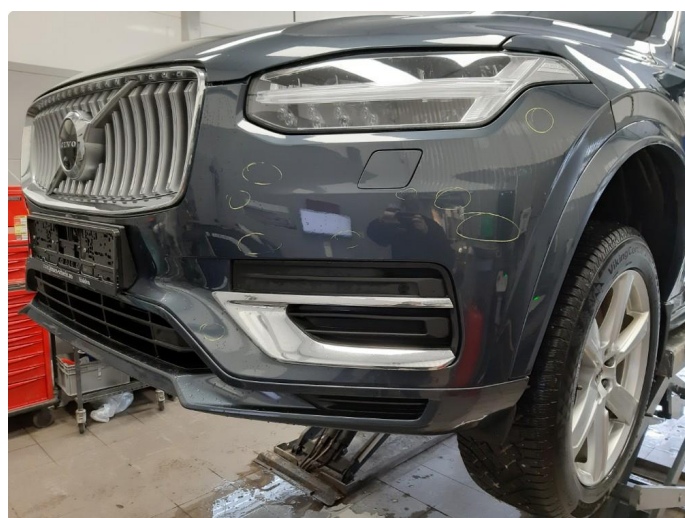
1.9 Steinsprut

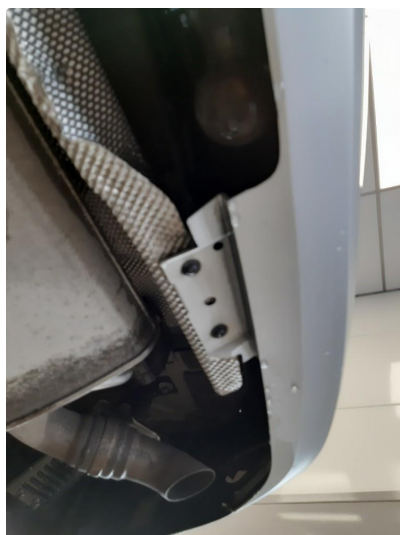
1.10 Skade

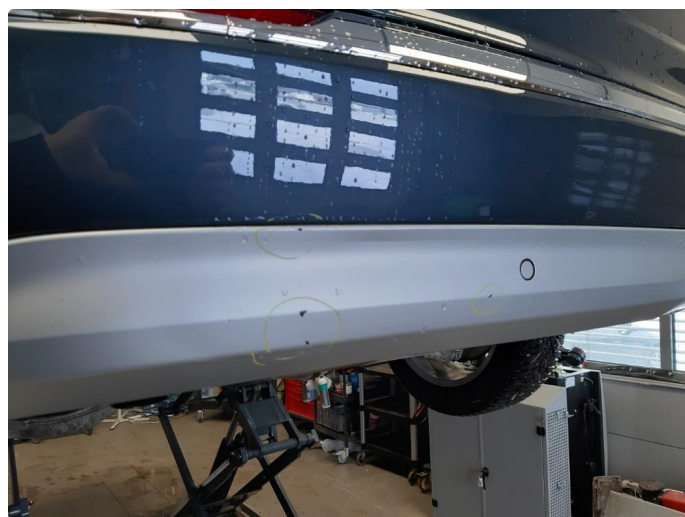
1.10 Skade

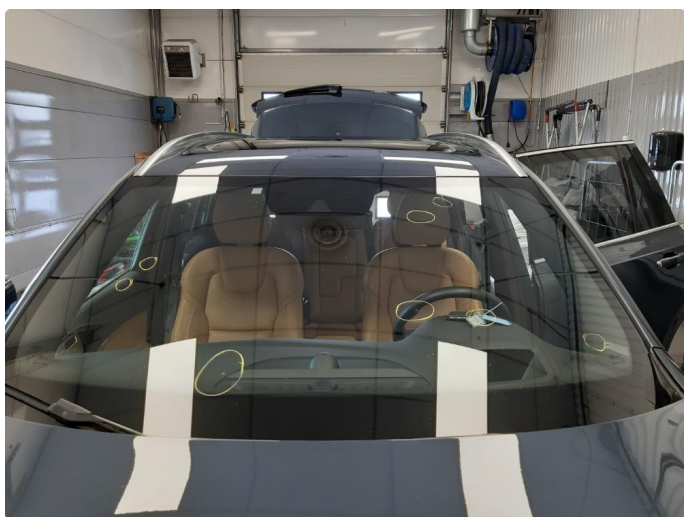
1.11 Steinsprut i synsfelt

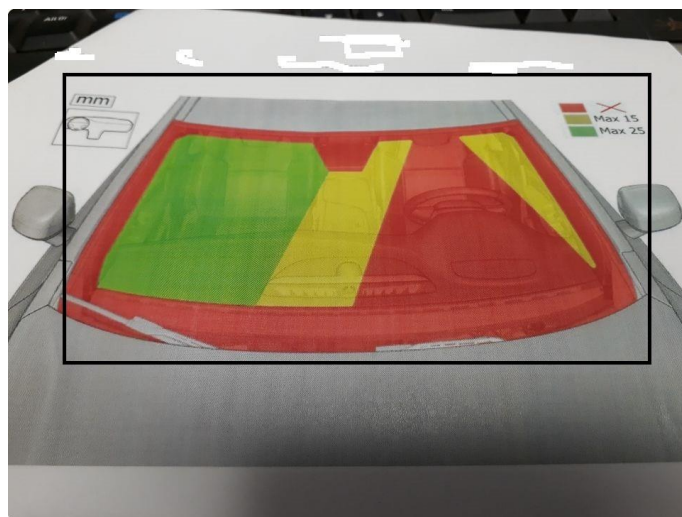
1.11 Steinsprut i synsfelt

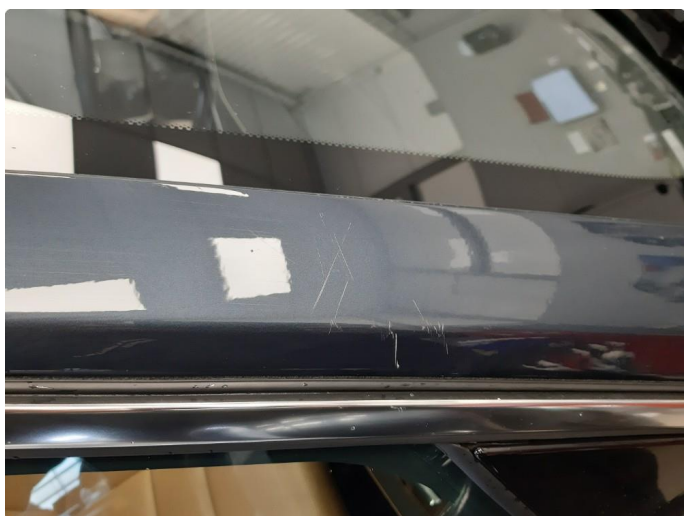
1.12 Ripe ned til grunning
