XPENG G6 4WD

TESTDATO: 02.02.2026

NBF Tilstandsrapport er utarbeidet av Norges Bilbransjeforbund og Forbrukerrådet.

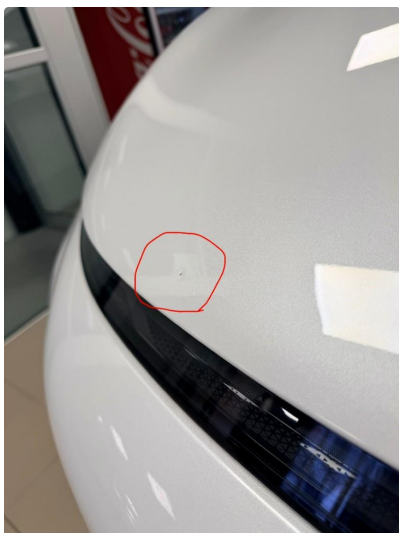
| Punkt | | Beskrivelse | Plassering |
|---|---|---|---|
| 1.1 | Panser | Hakk/Steinsprut i panser. | |

1.1 Hakk/Steinsprut i panser.

Normal brukslitasje i forhold til alder/Kilometer  
- Liten steinsprut/hakk i panser. Se bilde.
