LAND ROVER RANGE ROVER VELAR 4WD

TESTDATO: 02.01.2026

DR91929

NBF Tilstandsrapport er utarbeidet av Norges Bilbransjeforbund og Forbrukerrådet.

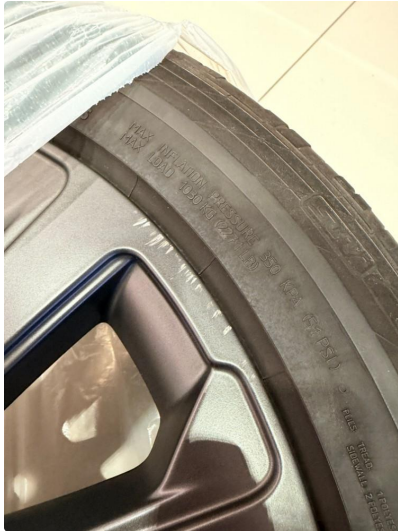
| Punkt | | Beskrivelse | Plassering |
|---|---|---|---|
| 1.1 | Dekk/Felger | Liten kantkjøring 1 stk sommerfelg. | |

1.1 Liten kantkjøring 1 stk sommerfelg.

Fint holdt brukt bil.  
- Normal brukslitasje (steinsprut front/Småriper)  
- Liten kantkjøring en sommerfelg (se bilde)
