PORSCHÉ PANAMERA 4 E-HYBRID 4WD

TESTDATO: 10.11.2025

NBF Tilstandsrapport er utarbeidet av Norges Bilbransjeforbund og Forbrukerrådet.

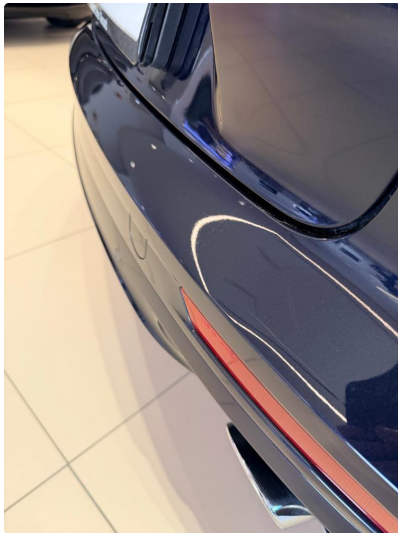
| Punkt | | Beskrivelse | Plassering |
|---|---|---|---|
| 1.1 | Lakk | Små riper innlast bakfanger | |

1.1 Små riper innlast bakfanger

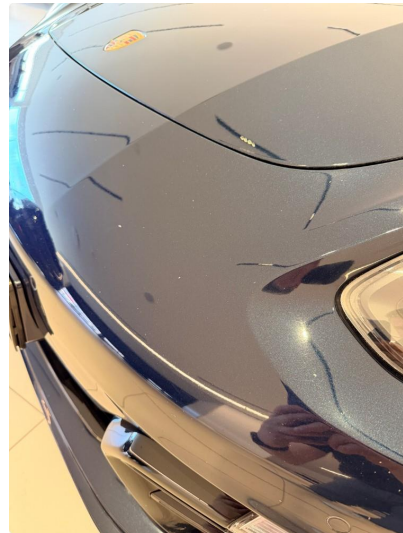
| Punkt | | Beskrivelse | Plassering |
|---|---|---|---|
| 1.2 | Lakk | Steinsprut frontfanger | |

1.2 Steinsprut frontfanger

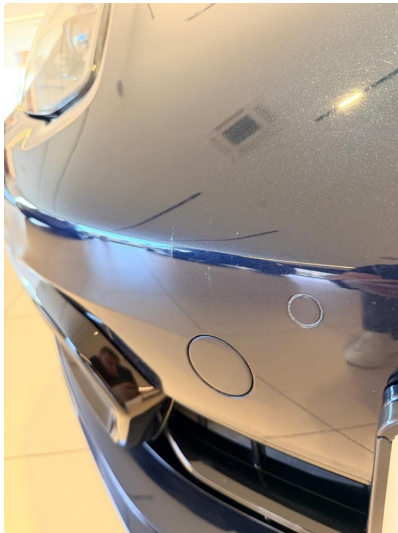
| Punkt | | Beskrivelse | Plassering |
|---|---|---|---|
| 1.3 | Lakk | Noe riper frontfanger | |

1.3 Noe riper frontfanger

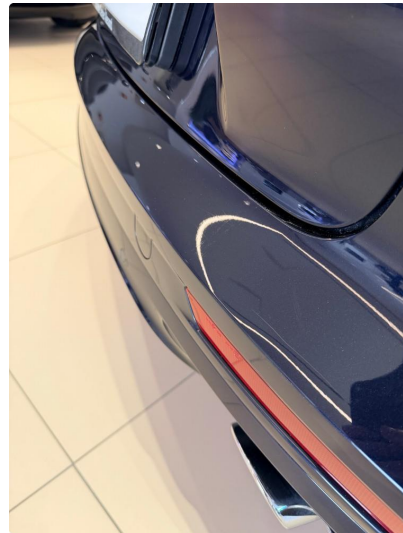
| Punkt | | Beskrivelse | Plassering |
|---|---|---|---|
| 1.4 | Lakk | Innlast bakfanger | |

1.4 Innlast bakfanger

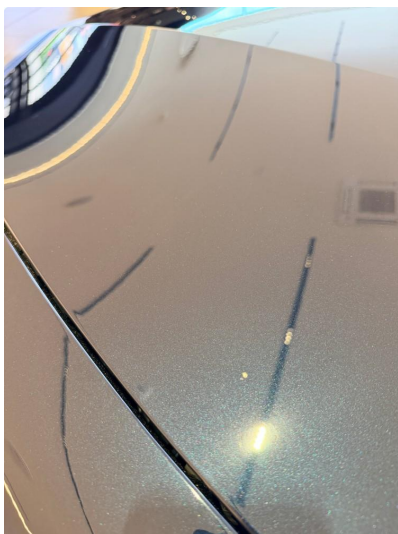
| Punkt | | Beskrivelse | Plassering |
|---|---|---|---|
| 1.5 | Lakk | Noe steinsprut panser | |

1.5 Noe steinsprut panser

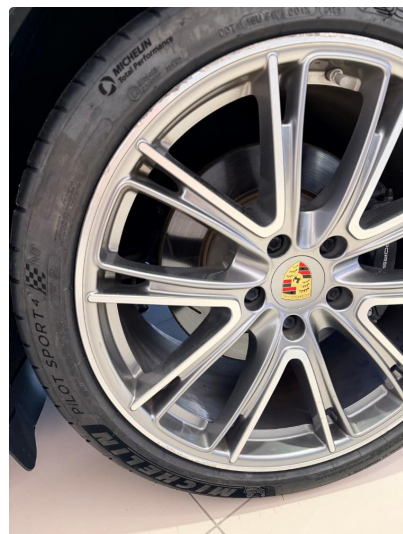
| Punkt | | Beskrivelse | Plassering |
|---|---|---|---|
| 1.6 | Dekk/Felger | Kantkjøring | |

1.6 Kantkjøring

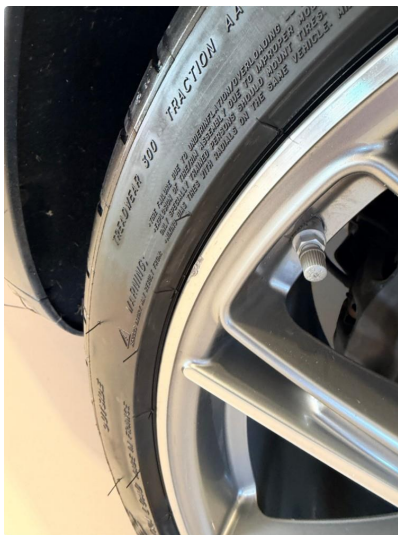
| Punkt | | Beskrivelse | Plassering |
|---|---|---|---|
| 1.7 | Dekk/Felger | Kantkjøring | |

1.7 Kantkjøring

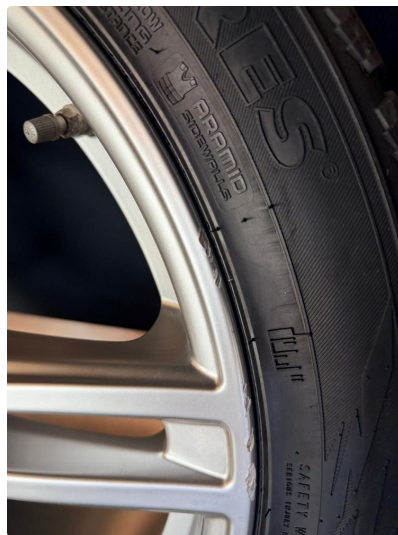
| Punkt | | Beskrivelse | Plassering |
|---|---|---|---|
| 1.8 | Dekk/Felger | Kantkjøring | |

1.8 Kantkjøring

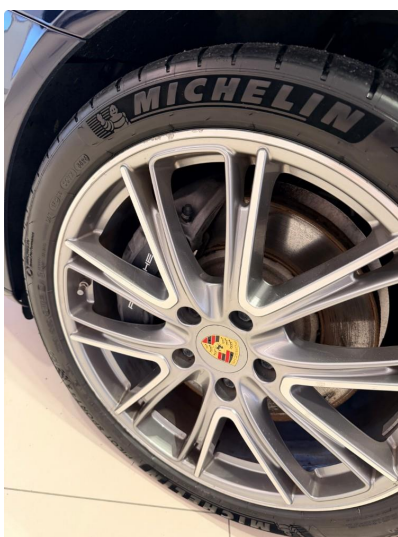
| Punkt | | Beskrivelse | Plassering |
|---|---|---|---|
| 1.9 | Dekk/Felger | Kantkjøring | |

1.9 Kantkjøring

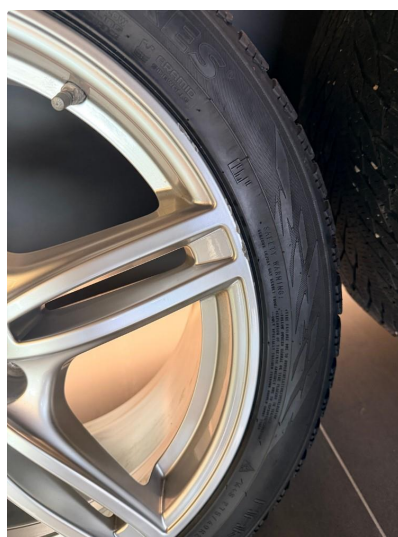
| Punkt | | Beskrivelse | Plassering |
|---|---|---|---|
| 1.10 | Dekk/Felger | Kantkjøring Vinter | |

1.10 Kantkjøring Vinter

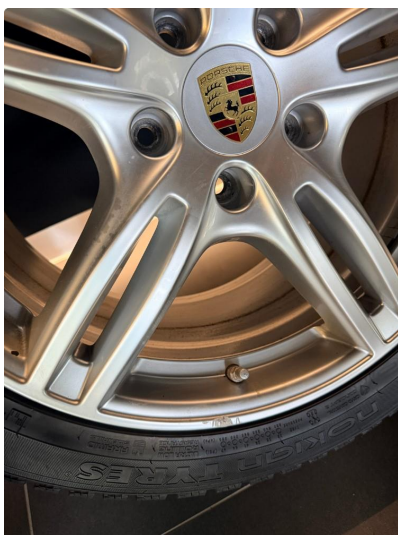
| Punkt | | Beskrivelse | Plassering |
|---|---|---|---|
| 1.11 | Dekk/Felger | Kantkjøring Vinter | |

1.11 Kantkjøring Vinter

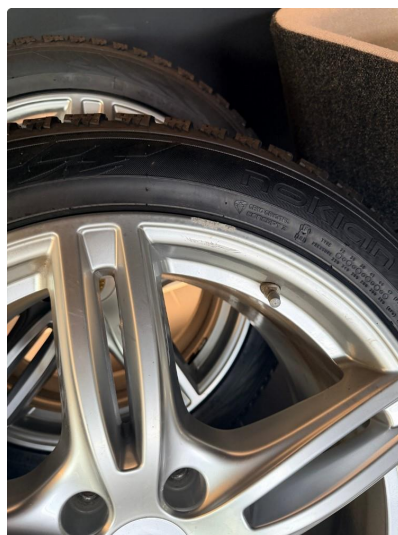
| Punkt | | Beskrivelse | Plassering |
|---|---|---|---|
| 1.12 | Dekk/Felger | Kantkjøring Vinter | |

1.12 Kantkjøring Vinter

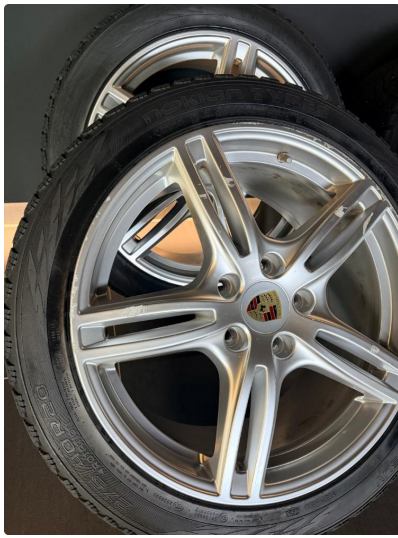
| Punkt | | Beskrivelse | Plassering |
|---|---|---|---|
| 1.13 | Dekk/Felger | Kantkjøring Vinter | |

1.13 Kantkjøring Vinter

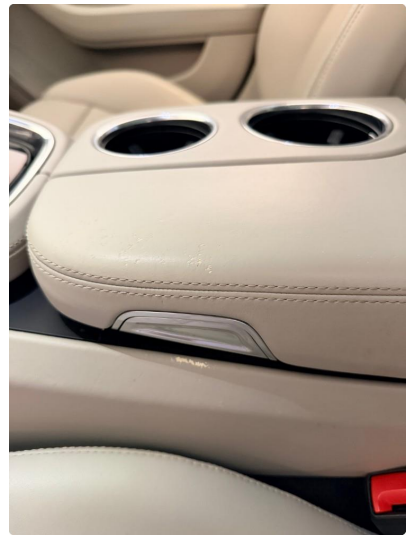
| Punkt | | Beskrivelse | Plassering |
|---|---|---|---|
| 2.1 | Midtkonsoll/midtarmlene | Noe slitasje med midtarmlene | |

2.1 Noe slitasje med midtarmlene
