XPENG G3 2WD

TESTDATO: 11.02.2026

CHASSISNR: LMVHFEFZ2MA712405

NBF Tilstandsrapport er utarbeidet av Norges Bilbransjeforbund og Forbrukerrådet.

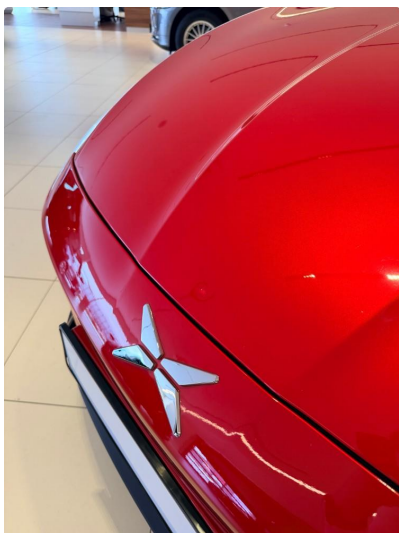
| Punkt | | Beskrivelse | Plassering |
|---|---|---|---|
| 1.1 | Panser | Bulk flekket panser | |

1.1 Bulk flekket panser

- 3 stk sommerfelger med kantkjøring (se bilder)
- 3 stk Vinterfelger med kantkjøring (se bilder)
- Bulk i panser som er flekket (se bilde)
- Slitasje i gjennomsiktig folie bakfanger (se bilde)

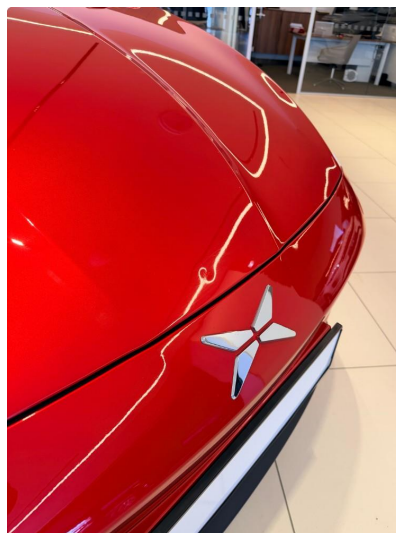
| Punkt | | Beskrivelse | Plassering |
|---|---|---|---|
| 1.2 | Panser | Bulk i panser flekket | |

1.2 Bulk i panser flekket

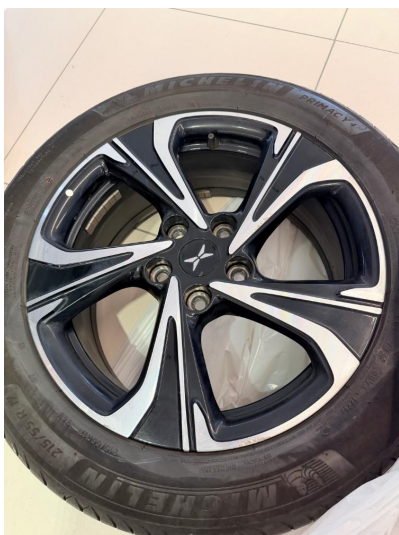
| Punkt | | Beskrivelse | Plassering |
|---|---|---|---|
| 1.3 | Dekk/Felger | Sommerfelg 1 | |

1.3 Sommerfelg 1

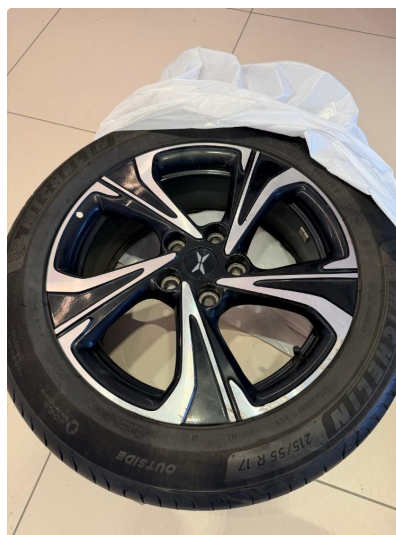
| Punkt | | Beskrivelse | Plassering |
|---|---|---|---|
| 1.4 | Dekk/Felger | Sommerfelg 2 | |

1.4 Sommerfelg 2

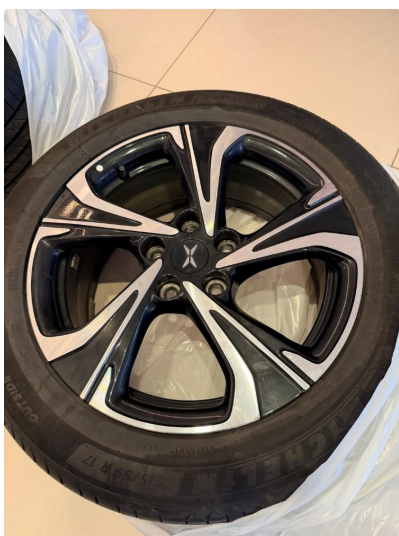
| Punkt | | Beskrivelse | Plassering |
|---|---|---|---|
| 1.5 | Dekk/Felger | Sommerfelg 3 | |

1.5 Sommerfelg 3

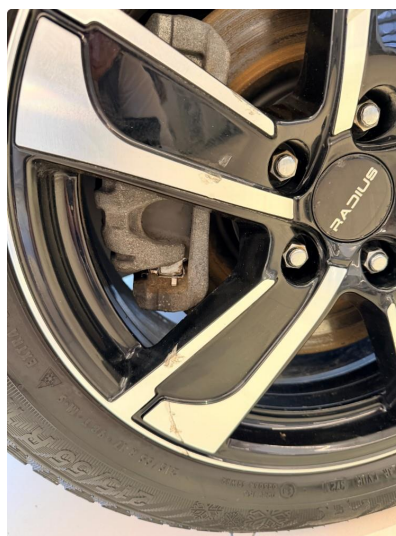
| Punkt | | Beskrivelse | Plassering |
|---|---|---|---|
| 1.6 | Dekk/Felger | Vinterfelg 1 | |

1.6 Vinterfelg 1

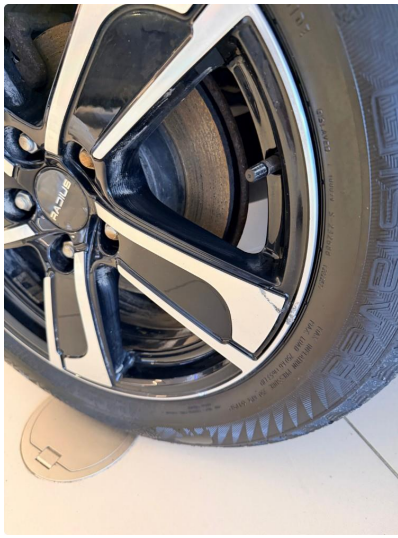
| Punkt | | Beskrivelse | Plassering |
|---|---|---|---|
| 1.7 | Dekk/Felger | Vinterfelg 2 | |

1.7 Vinterfelg 2

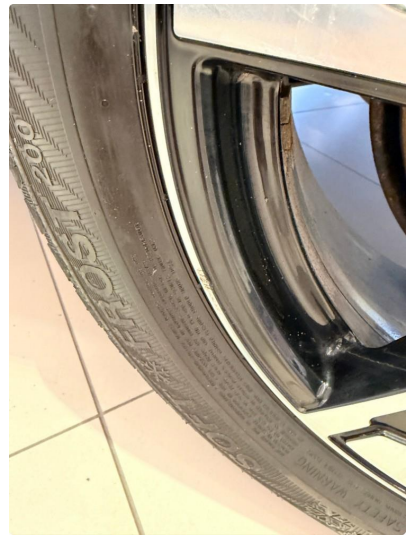
| Punkt | | Beskrivelse | Plassering |
|---|---|---|---|
| 1.8 | Dekk/Felger | Vinterfelg 3 | |

1.8 Vinterfelg 3

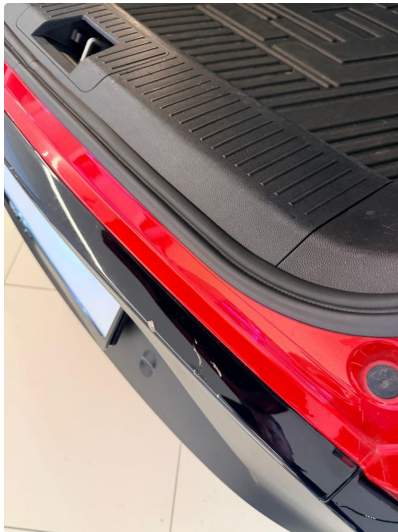
| Punkt | | Beskrivelse | Plassering |
|---|---|---|---|
| 1.9 | Støtfanger | Slitasje i gjennomsiktig beskyttelse folie bakfanger | |

1.9 Slitasje i gjennomsiktig beskyttelse folie  
bakfanger
