MAZDA MAZDA CX-3 150 HK AUTOMAT 4WD

TESTDATO: 25.09.2025

NBF Tilstandsrapport er utarbeidet av Norges Bilbransjeforbund og Forbrukerrådet.

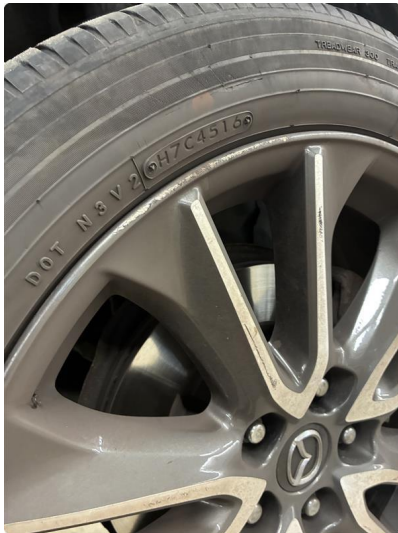
| Punkt | Beskrivelse | Plassering |
|---|---|---|
| 1.1 Dekk/Felger | kantkjørt felg | høyre foran |

1.1 Kantkjørt felg
