LAND ROVER RANGE ROVER VELAR / LY 381 HK AUTOMAT  
4WD

TESTDATO: 06.07.2026

NBF Tilstandsrapport er utarbeidet av Norges Bilbransjeforbund og Forbrukerrådet.

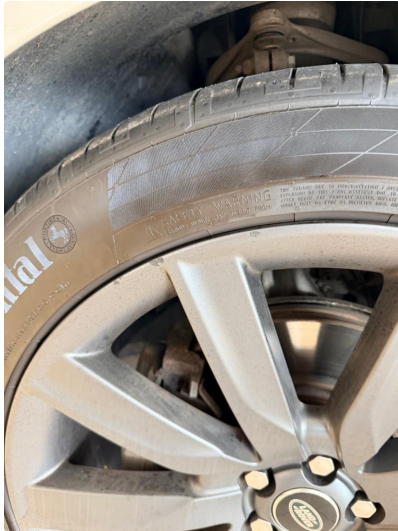
| Punkt | | Beskrivelse | Plassering |
|---|---|---|---|
| 1.1 | Dekk/Felger | Hakk i felg 1 sommer | |

1.1 Hakk i felg 1 sommer

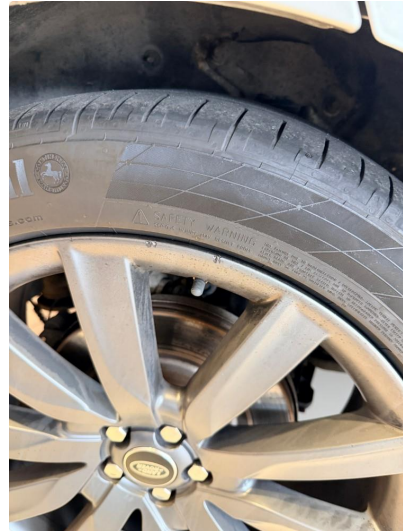
| Punkt | | Beskrivelse | Plassering |
|---|---|---|---|
| 1.2 | Dekk/Felger | Hakk i felg 2 sommer | |

1.2 Hakk i felg 2 sommer
