FORD S-MAX 180 HK AUTOMAT 4WD

TESTDATO: 29.09.2025

CHASSISNR: WF0JXXWPCJHG65402

NBF Tilstandsrapport er utarbeidet av Norges Bilbransjeforbund og Forbrukerrådet.

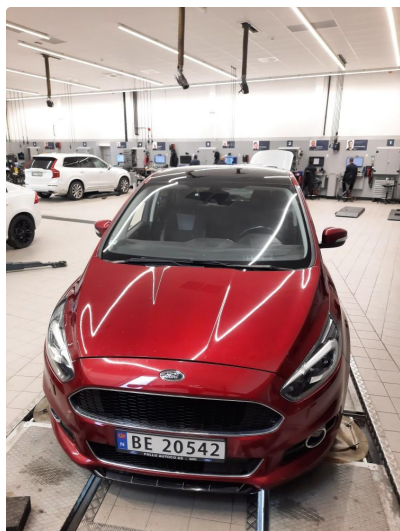
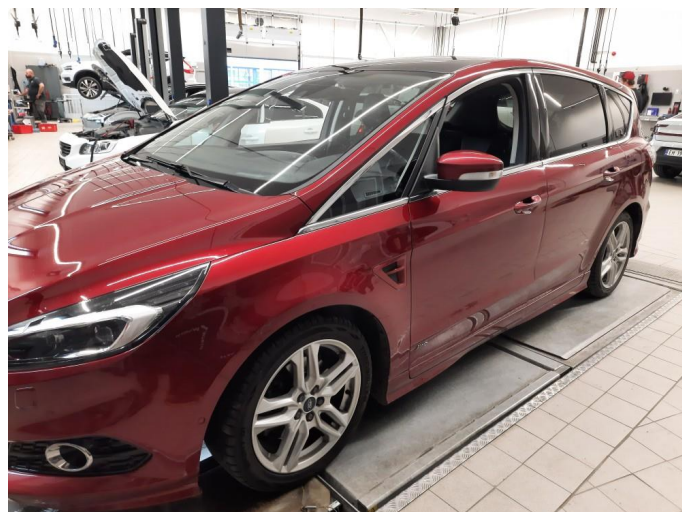
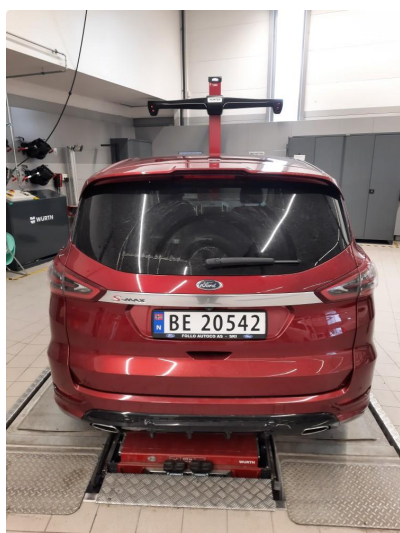
| Punkt | | Beskrivelse | Plassering |
|---|---|---|---|
| 1.1 | Andre lys | øvrige feil | høyre bak |

- Krakelerte baklykter
- Tåkete ryggekamera
- Liten plastbit knekt nedre grill foran
- Steinsprut i front (Normalt)
