LAND ROVER RANGE ROVER 4WD

TESTDATO: 12.06.2025

CHASSISNR: SALGA2BY5LA573249

NBF Tilstandsrapport er utarbeidet av Norges Bilbransjeforbund og Forbrukerrådet.

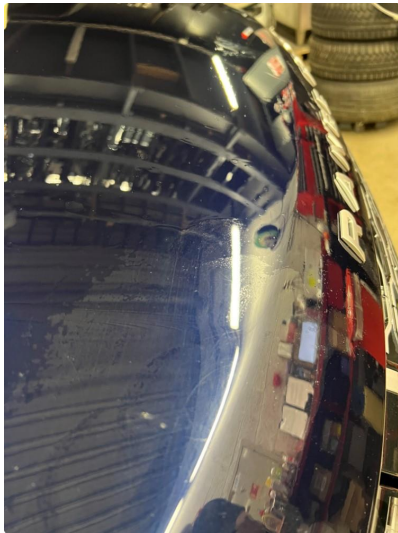
| Punkt | | Beskrivelse | Plassering |
|---|---|---|---|
| 1.1 | Panser | steinsprut | |

1.1 Steinsprut

Fint holdt bruktbil med tanke på alder/Kilometer  
Steinsprut frontfanger og panser (Normalt med tanke på kilometer)  
Diverse brukslitasje må regnes grunnet alder og kilometer

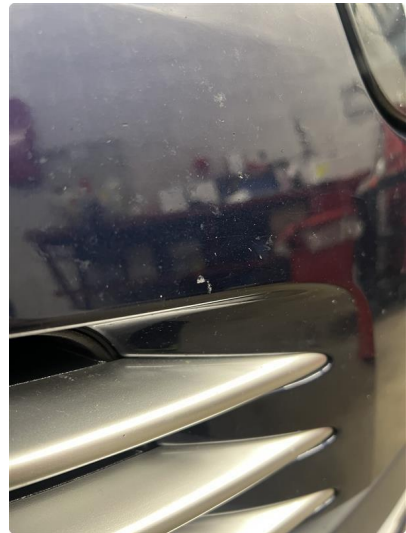
| Punkt | | Beskrivelse | Plassering |
|---|---|---|---|
| 1.2 | Støtfanger | steinsprut | |

1.2 Steinsprut
