MG MG ZS EV 2WD

TESTDATO: 17.02.2026

EC57621

CHASSISNR: LSJW74097LZ181771

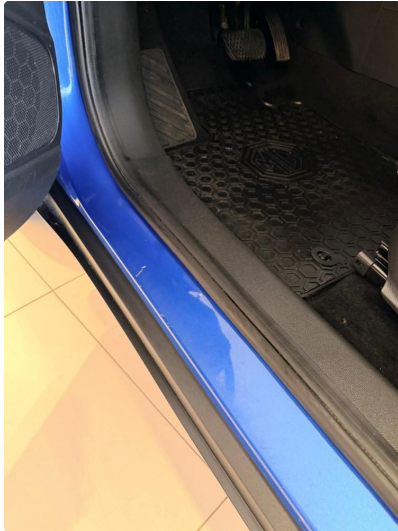
| Punkt | Beskrivelse | Plassering |
|---|---|---|
| 1.1 Døråpning | Noe slitasje i innsteg | |

1.1 Noe slitasje i innsteg

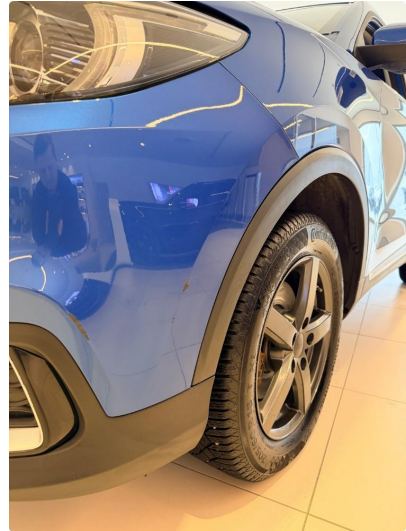
| Punkt | Beskrivelse | Plassering |
|---|---|---|
| 1.2 Støtfanger | Skraper i plast frontfanger | |

1.2 Skraper i plast frontfanger

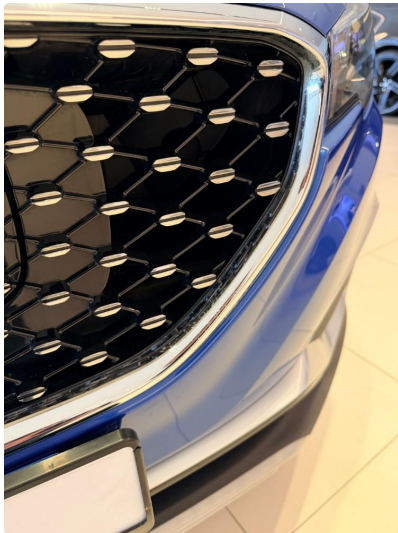
| Punkt | Beskrivelse | Plassering |
|---|---|---|
| 1.3 Grill | Krakelering i grill | |

1.3 Krakelering i grill

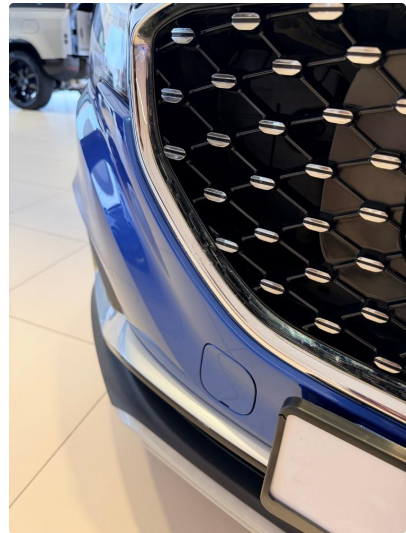
| Punkt | Beskrivelse | Plassering |
|---|---|---|
| 1.4 Grill | Krakelering i grill 2 | |

1.4 Krakelering i grill 2
