XPENG G6 4WD

TESTDATO: 03.11.2025

CHASSISNR: L1NNSGHA1RB095816

NBF Tilstandsrapport er utarbeidet av Norges Bilbransjeforbund og Forbrukerrådet.

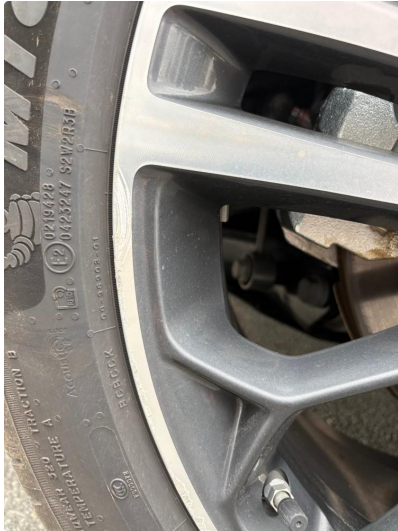
| Punkt | | Beskrivelse | Plassering |
|---|---|---|---|
| 1.1 | Dekk/Felger | skade på felg | |

1.1 Skade på felg

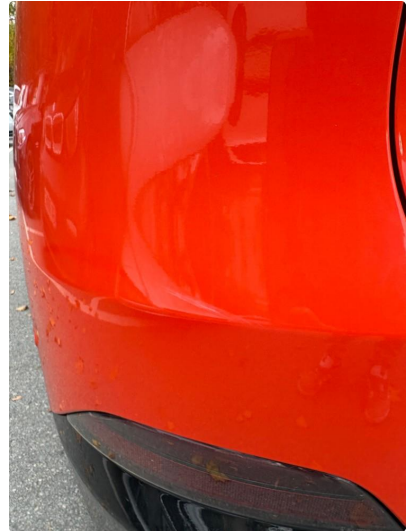
| Punkt | | Beskrivelse | Plassering |
|---|---|---|---|
| 1.2 | Støtfanger | ripe(r) | |

1.2 Ripe(r)
