SKODA OCTAVIA 184 HK AUTOMAT 4WD

TESTDATO: 04.02.2026

ZH58105

NBF Tilstandsrapport er utarbeidet av Norges Bilbransjeforbund og Forbrukerrådet.

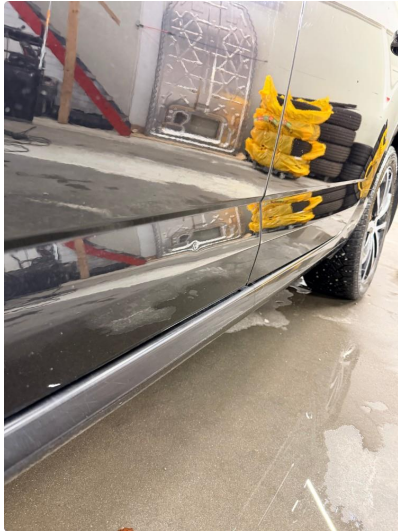
| Punkt | | Beskrivelse | Plassering |
|---|---|---|---|
| 1.1 | Dører | P bulk venstre fordør | |

1.1 P bulk venstre fordør

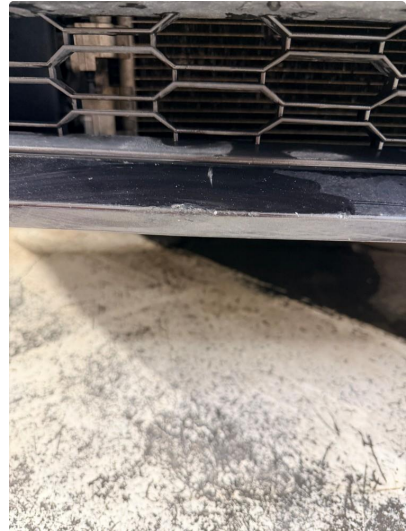
| Punkt | | Beskrivelse | Plassering |
|---|---|---|---|
| 1.2 | Støtfanger | Lite hakk bunn frontfanger | |

1.2 Lite hakk bunn frontfanger
