XPENG P7 4WD

TESTDATO: 30.06.2025

CHASSISNR: L1NSPGHB7MA062718

NBF Tilstandsrapport er utarbeidet av Norges Bilbransjeforbund og Forbrukerrådet.

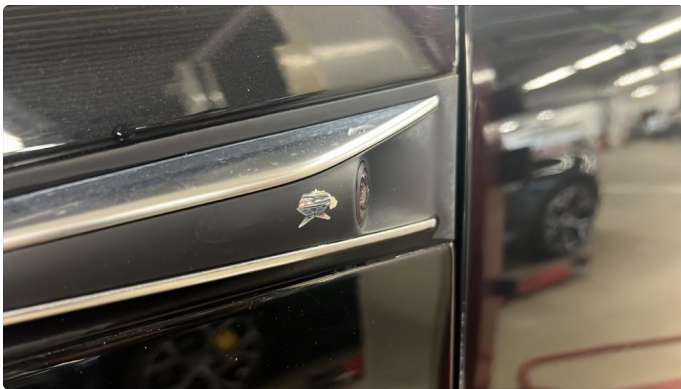
| Punkt | Beskrivelse | Plassering |
|---|---|---|
| 1.1 Kamera | skadet | venstre - midten |

1.1 Skadet

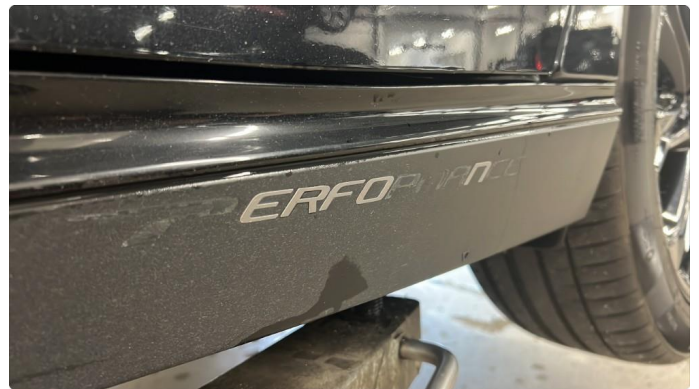
| Punkt | Beskrivelse | Plassering |
|---|---|---|
| 2.1 Kanal | øvrige feil | venstre - bak |

2.1 Øvrige feil
