**VOLVO V70 114 HK AUTOMAT 2WD**
**TESTDATO: 05.12.2025**
**KODE: 1893767**

**SV61294**

NBF Tilstandsrapport er utarbeidet av Norges Bilbransjeforbund og Forbrukerrådet.

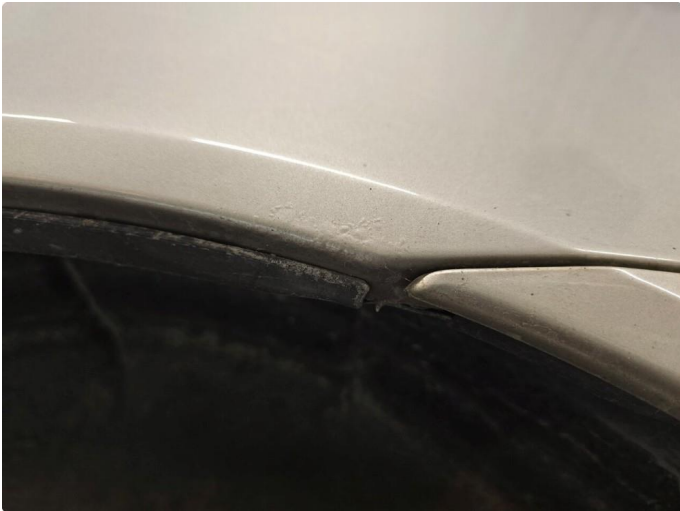
| Punkt | | Beskrivelse | Plassering |
|---|---|---|---|
| 1.2 | Skjermer | rust | venstre bak |

1.2 Rust
