**TOYOTA AURIS 132 HK MANUELL 2WD**
**TESTDATO: 29.10.2024**
**KODE: 1550591**

<b>BS83587</b>	<b>79 796 KM</b>	<b>12.11.2013</b> Førstegang registrert	<b>Bensin</b>
----------------	------------------	--	---------------

NBF Tilstandsrapport er utarbeidet av Norges Bilbransjeforbund og Forbrukerrådet.

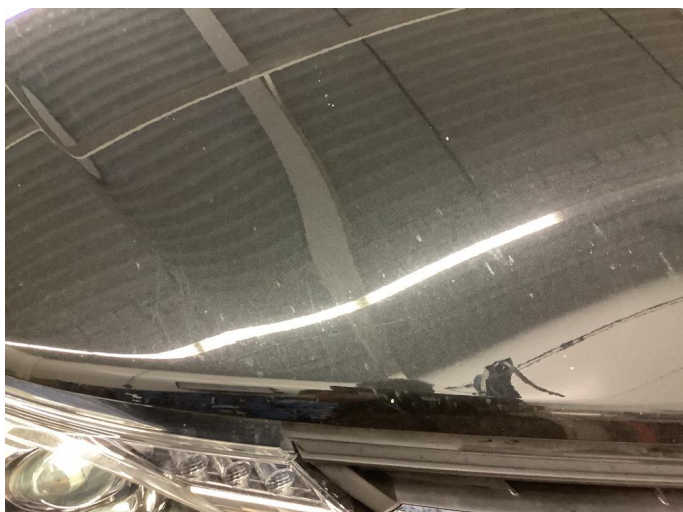
1.1 Noen små riper og steinsprut på panser

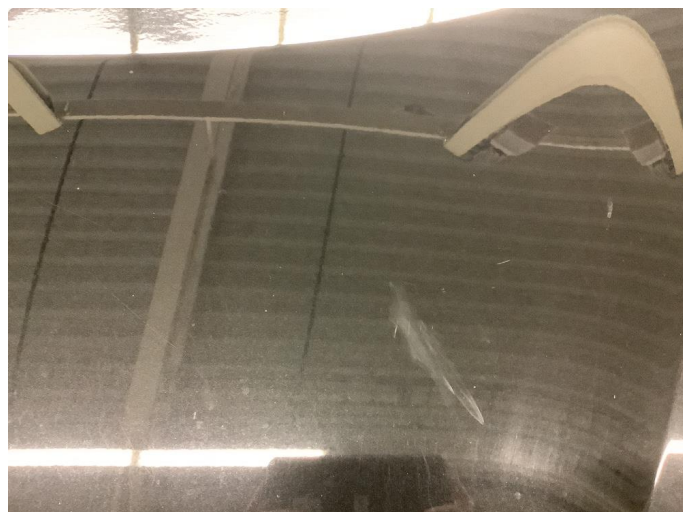
1.1 Noen små riper og steinsprut på panser

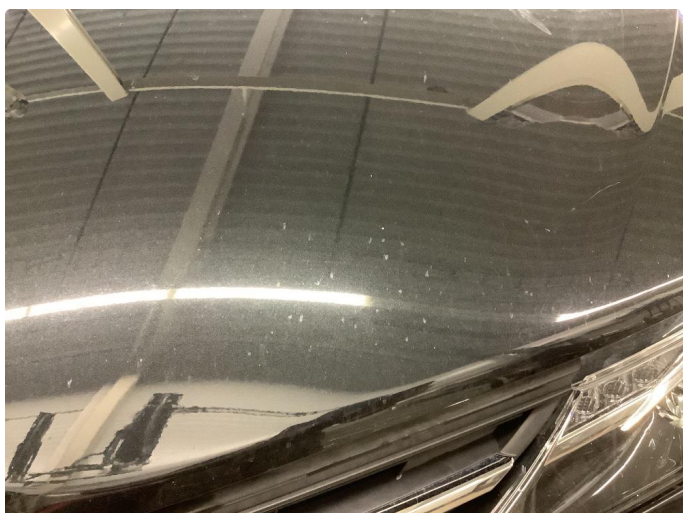
1.1 Noen små riper og steinsprut på panser

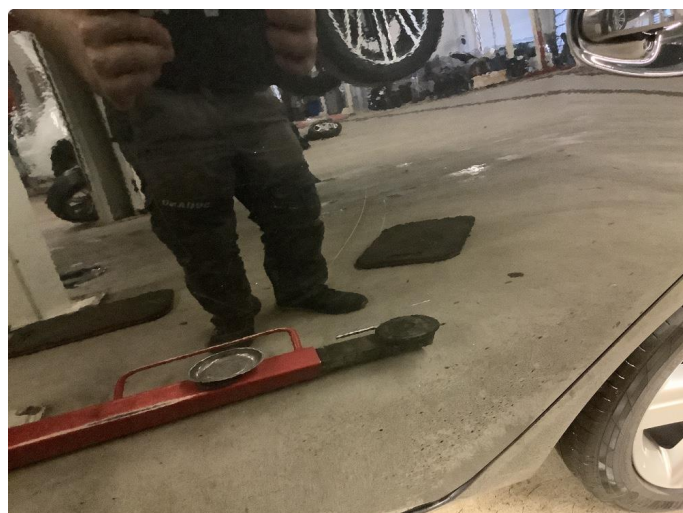
1.2 Liten bulk nede på førerdør.

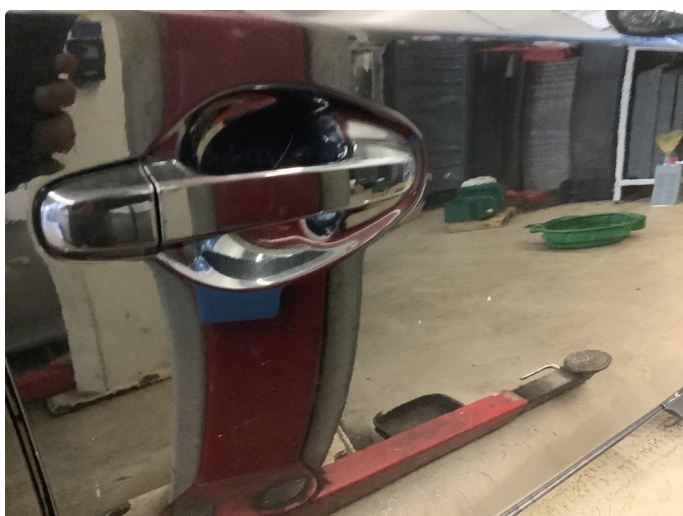
1.2 Liten bulk nede på førerdør.

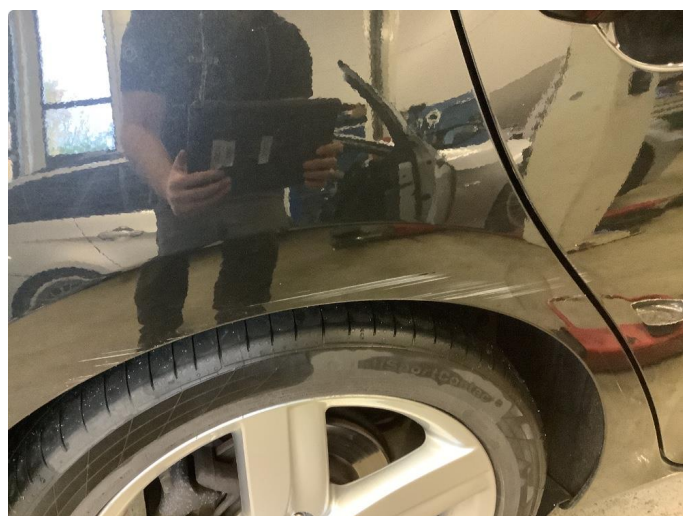
1.3 Skrubbsår, høyre bakskjerm

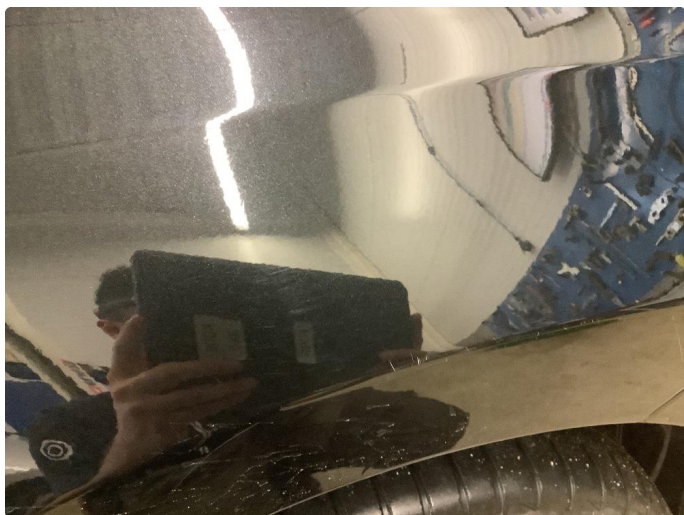
1.4 Skrubbsår nede høyre fremme.

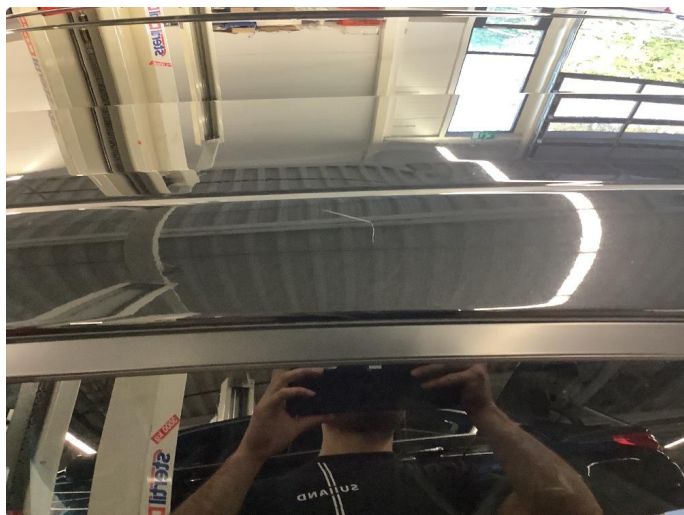
1.5 Noen riper på tak, over førerdør
