FORD FOCUS 136 HK MANUELL
TESTDATO: 24.02.2025
KODE: 1647960

DN12137

NBF Tilstandsrapport er utarbeidet av Norges Bilbransjeforbund og Forbrukerrådet.

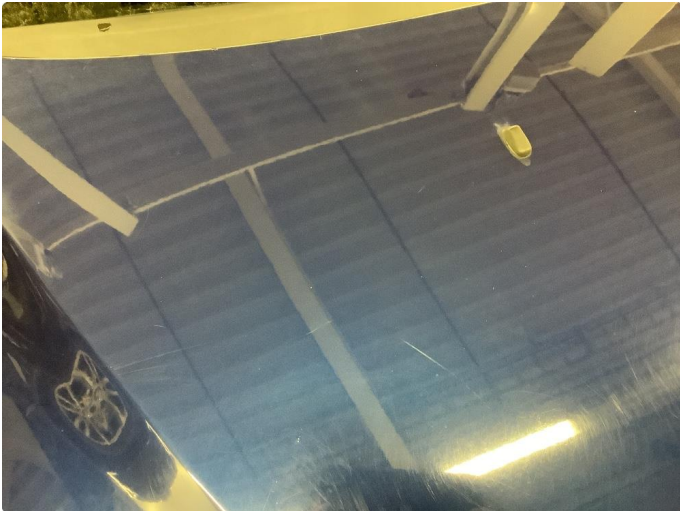
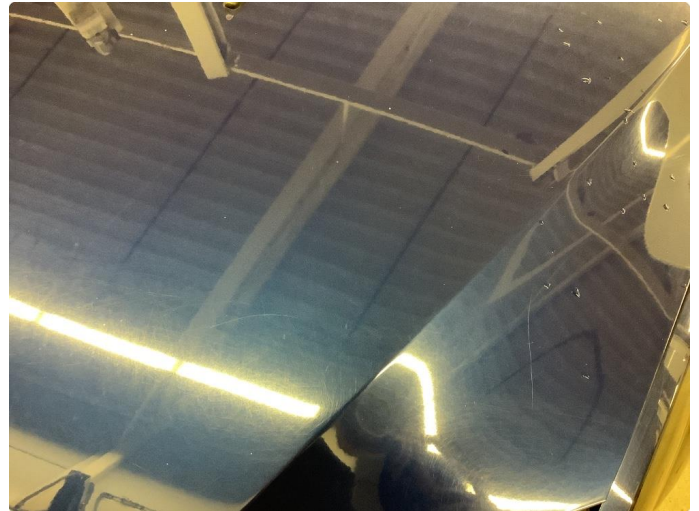
Punkt	Beskrivelse	Plassering
1. IDENTITET		
1.1 Nøkler	mangler	
2. EKSTERIØR		
2.1 Panser	steinsprut	
2.2 Dører	bulk med lakkskade	høyre foran
2.3 Dører	riper	venstre foran

2.1 Steinsprut

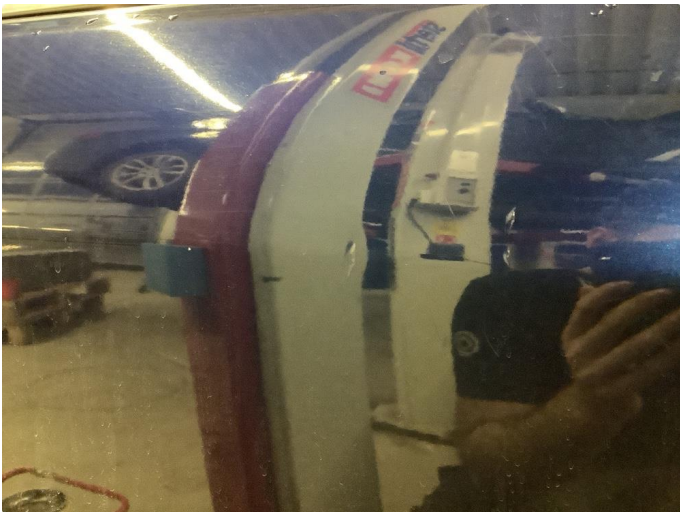
2.2 Bulk med lakkskade

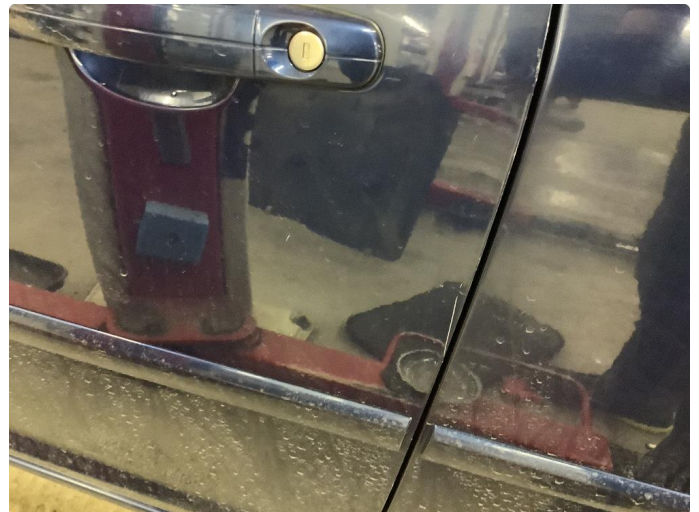
2.3 Riper

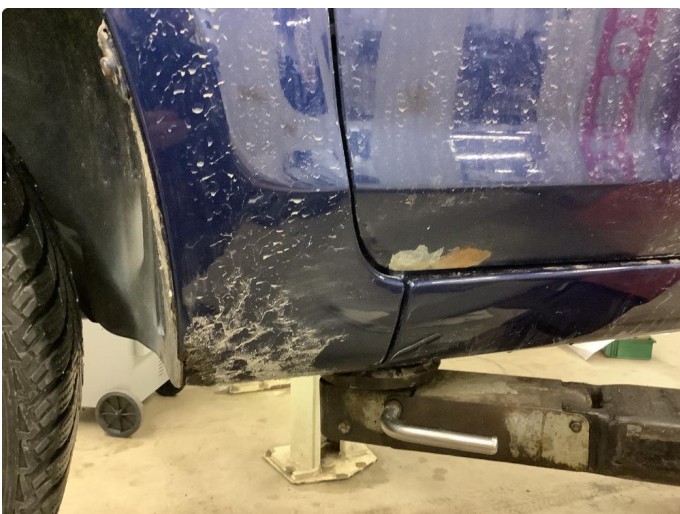
2.4 Dører	rust/korrosjon	venstre foran
2.5 Skjermer	bulk	høyre bak - venstre bak
2.6 Skjermer	rust	begge foran
2.7 Døråpning	rust	begge foran
2.8 Støtfanger	steinsprut	foran

2.4 Rust/korrosjon

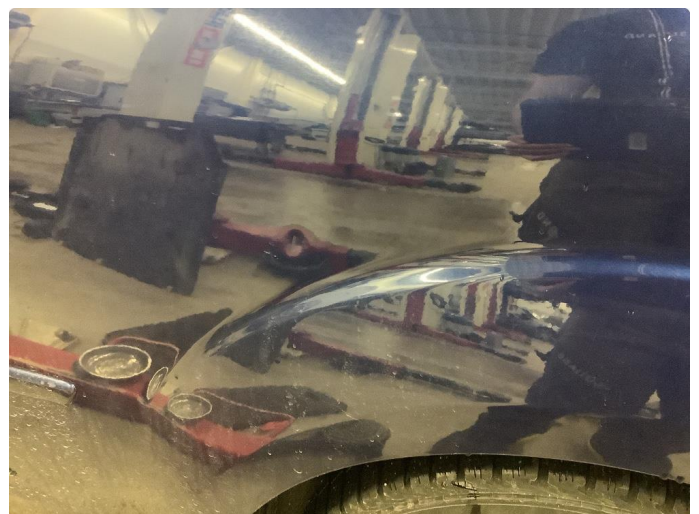
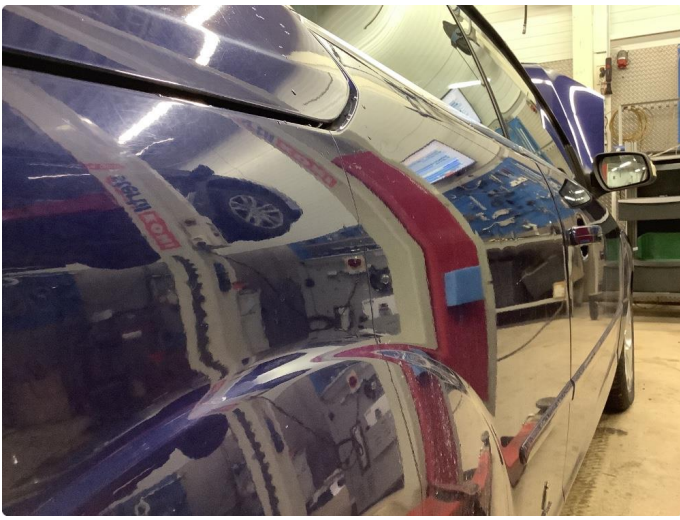
2.5 Bulk

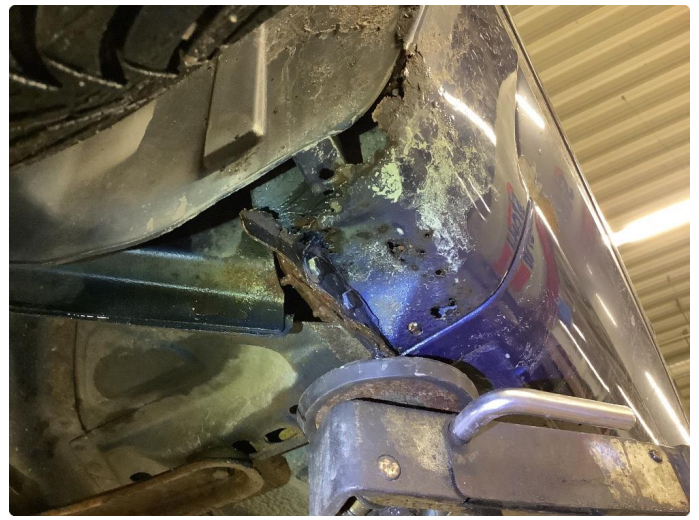
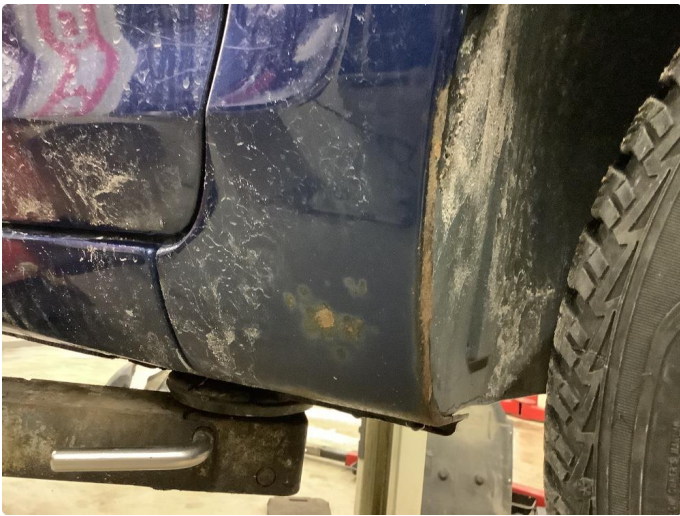
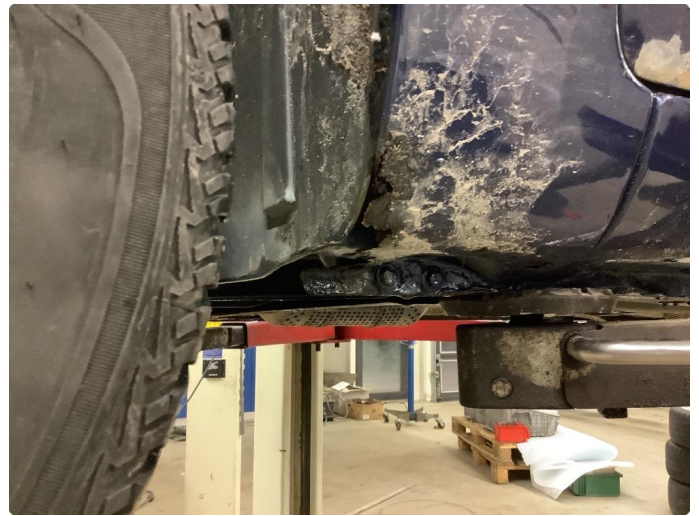
2.6 Rust

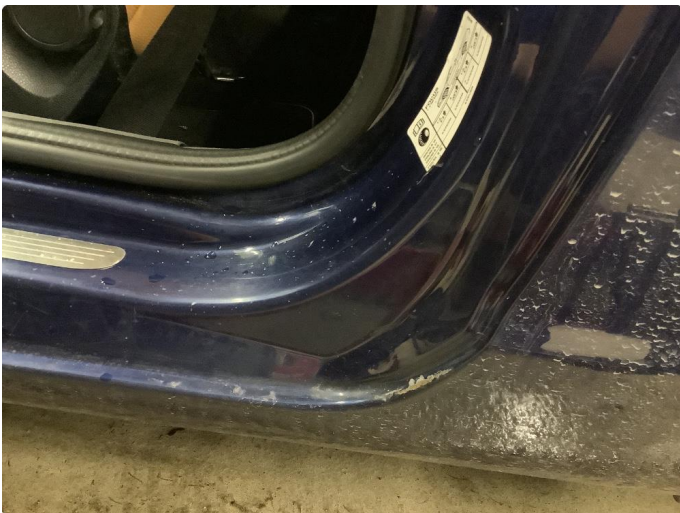
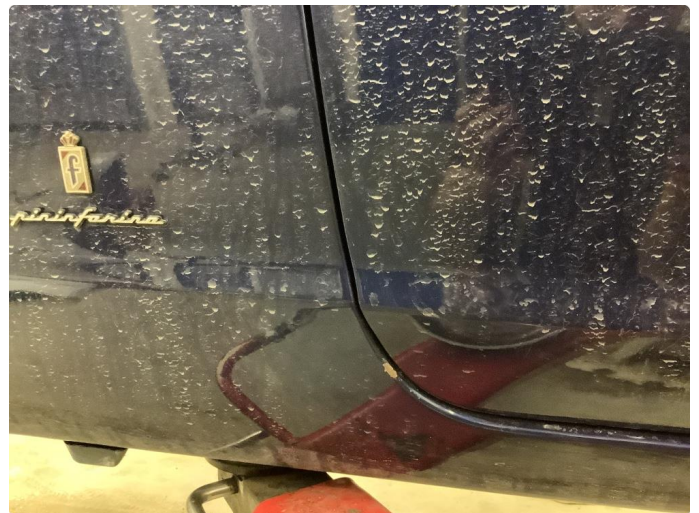
2.7 Rust

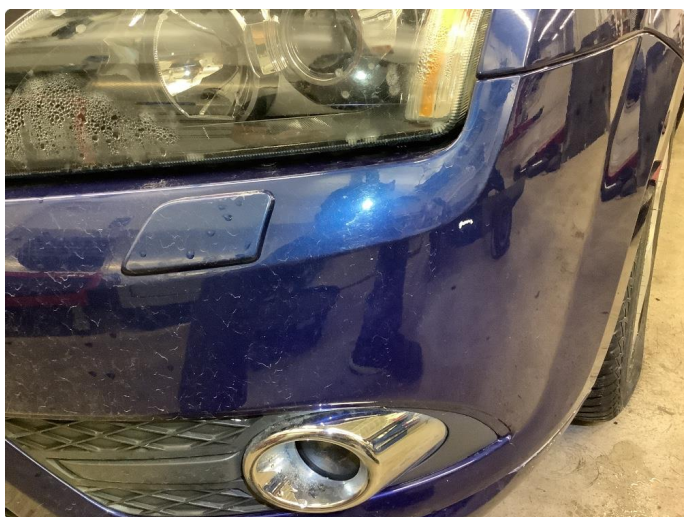
2.8 Steinsprut

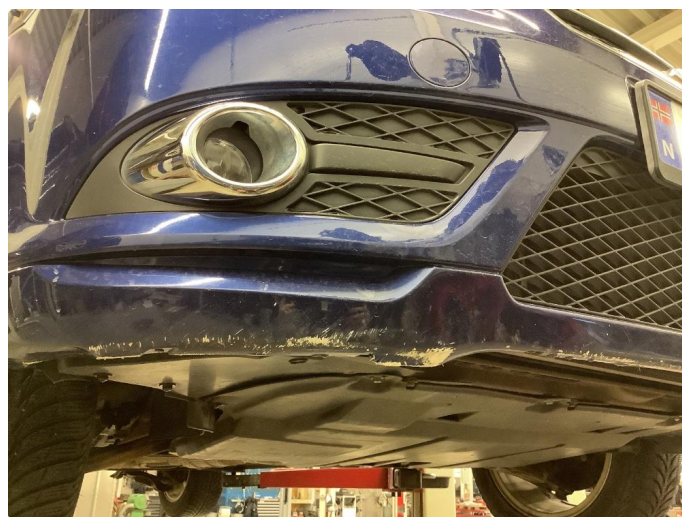
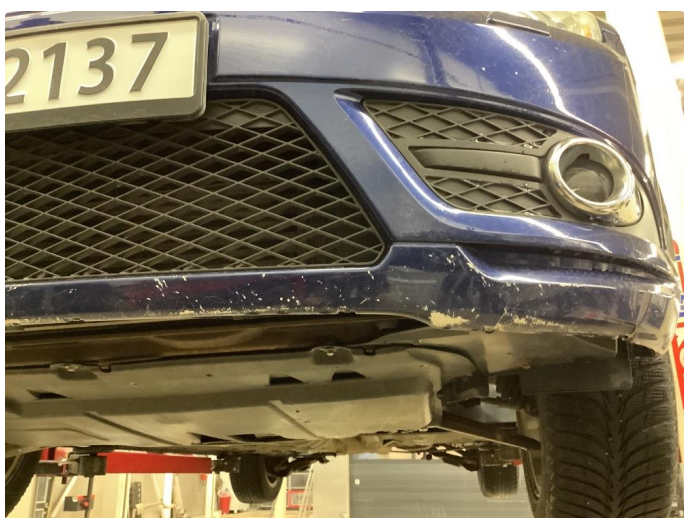
2.9 Støtfanger	ripe(r)	foran
2.10 Støtfanger	øvrige feil	bak
2.11 Vinduer	hevemekanisme virker ikke	venstre bak
3. LYS		
3.1 Lys foran	dugg/fukt	venstre foran

2.9 Ripe(r)

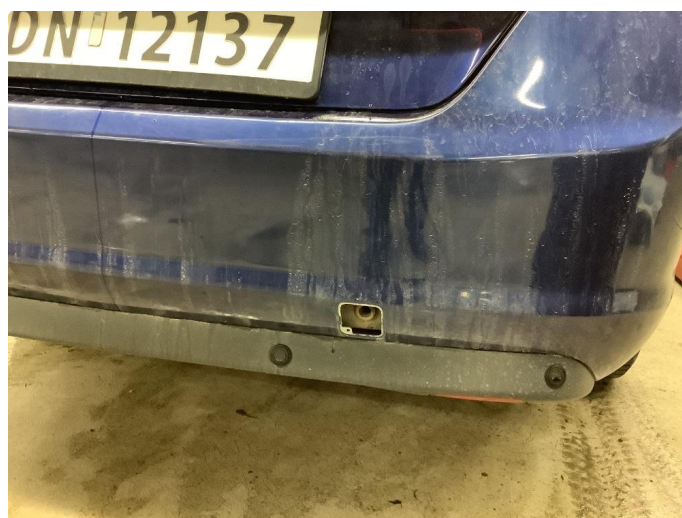
2.10 Øvrige feil

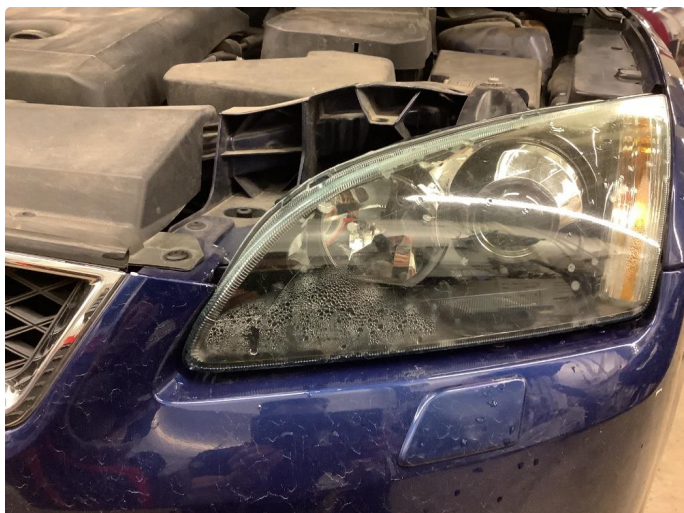
3.1 Dugg/fukt

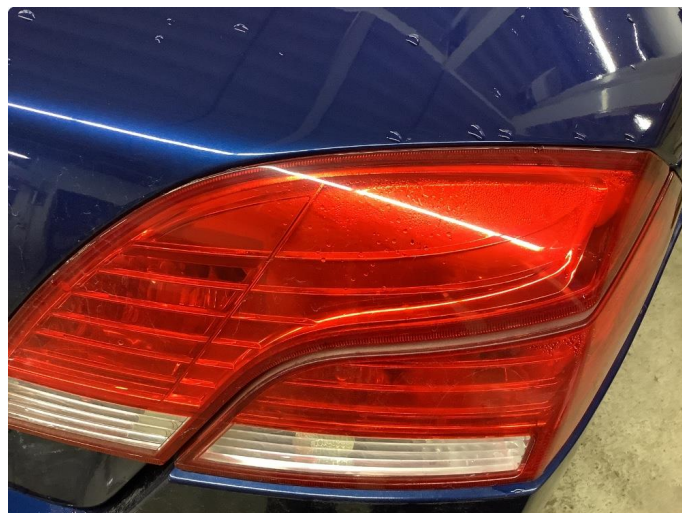
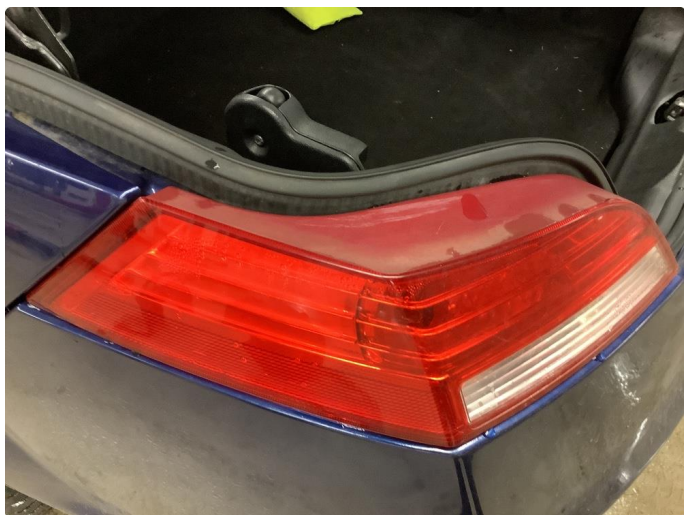
3.2 Lys foran	dugg/fukt	begge bak
4. MOTOR		
4.1 Service	trenger stor service	
4.2 Service	PKK-kontroll	
4.3 Motor	svetter	
4.4 Motor	deksel skadet/defekt	
5. HJULOPPHENG/STYRING

3.2 Dugg/fukt

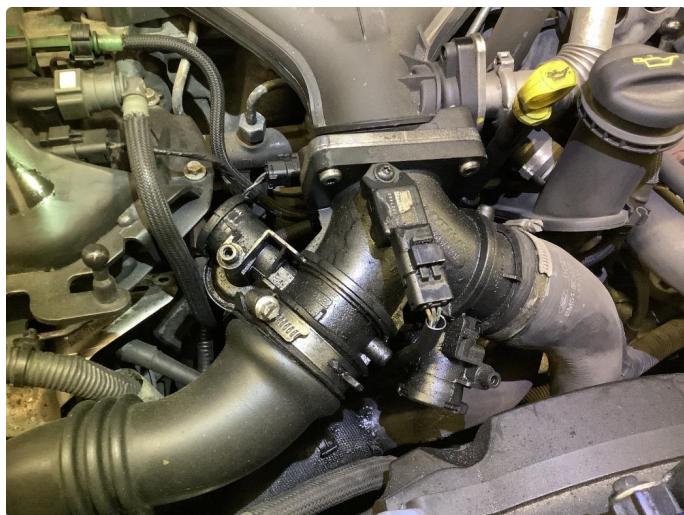
4.3 Svette

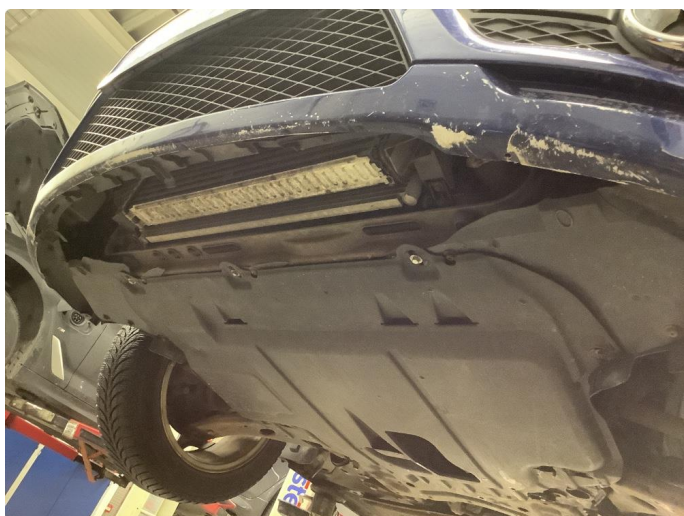
4.4 Deksel skadet/defekt

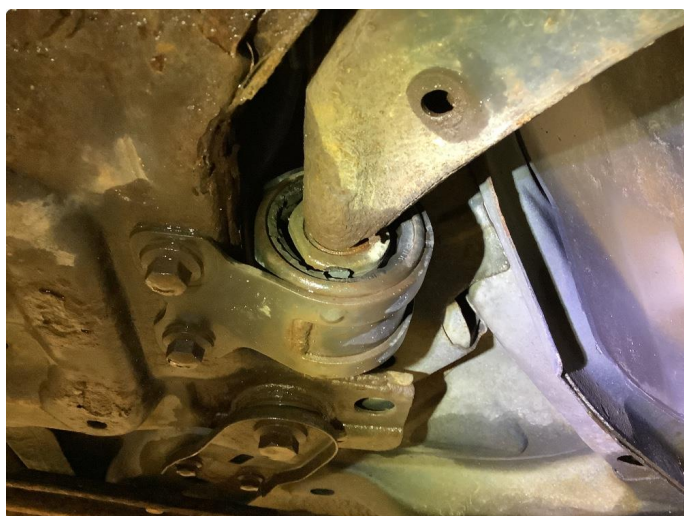
5.1 Hjullager	ulyd	høyre bak
5.2 Forstilling	slitt bæreforforing	venstre foran
6. BREMSER		
6.1 Bremsfunksjon	bremses ligger på	begge foran
6.2 Bremseskjold	rust	høyre bak

5.2 Slitt bæreforing

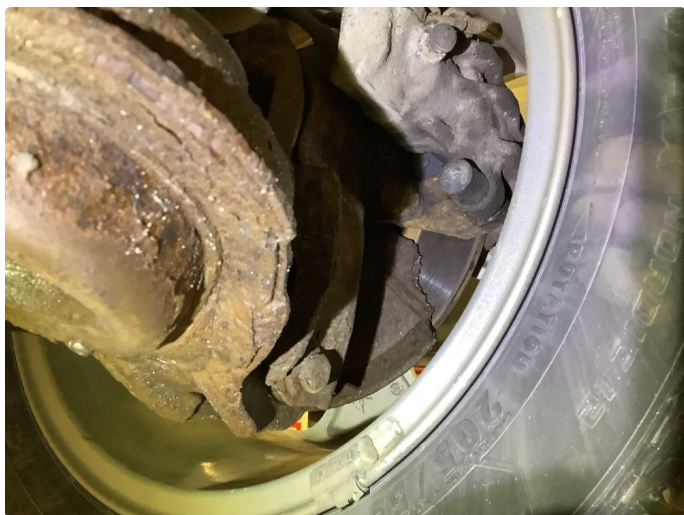
6.2 Rust

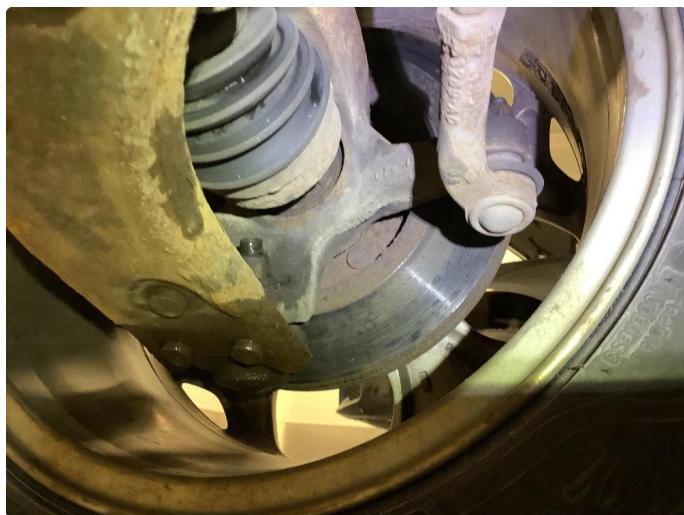
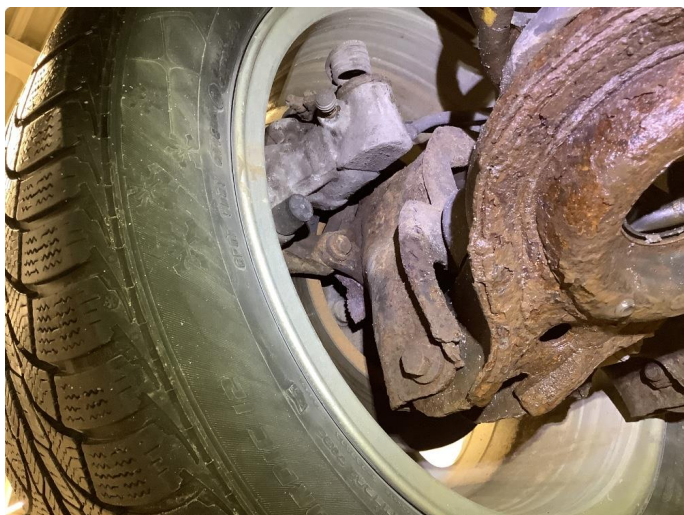
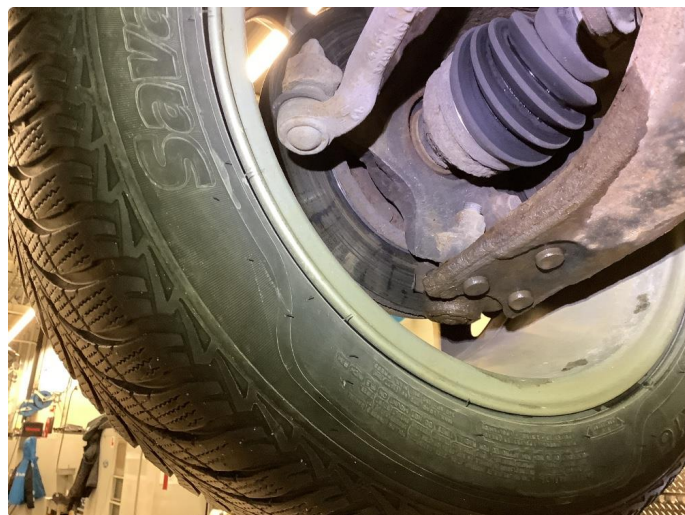
6.3 Bremseskjold	mangler	høyre foran - venstre foran - venstre bak
7. GIR OG DRIVLINJE		
7.1 Clutch/kobling/svinghjul	ulyd	
8. INTERIØR		
8.1 Taktrekk	øvrige feil

6.3 Mangler
