BMW I 13 2WD
TESTDATO: 11.11.2024
KODE: 1563184

EB52939

CHASSISNR: WBY8P2104L7G13907	BRUKTIMPORT: Nei
KJØRETØY: Personbil	FRIST FOR PKK: 14.07.2026

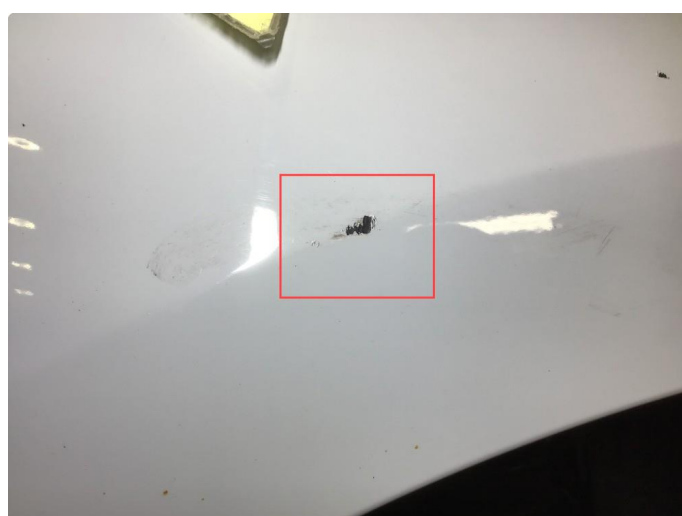
1.2 Lakksår / steinsprut h-framskjerm (Poleres / Flekkes

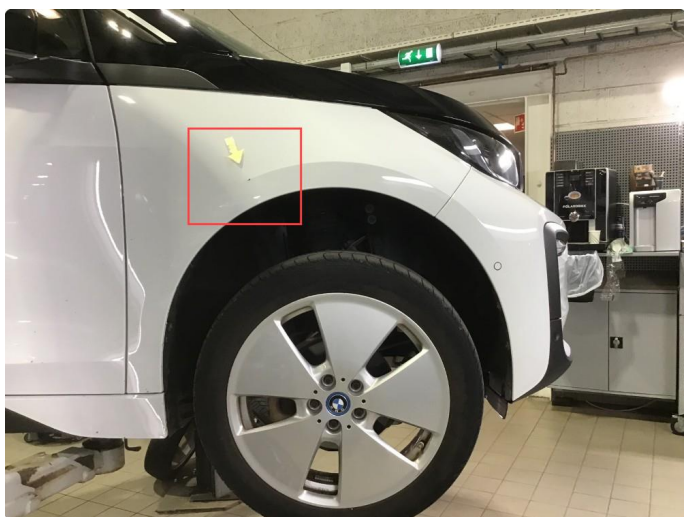
1.2 Lakksår / steinsprut h-framskjerm (Poleres / Flekkes)

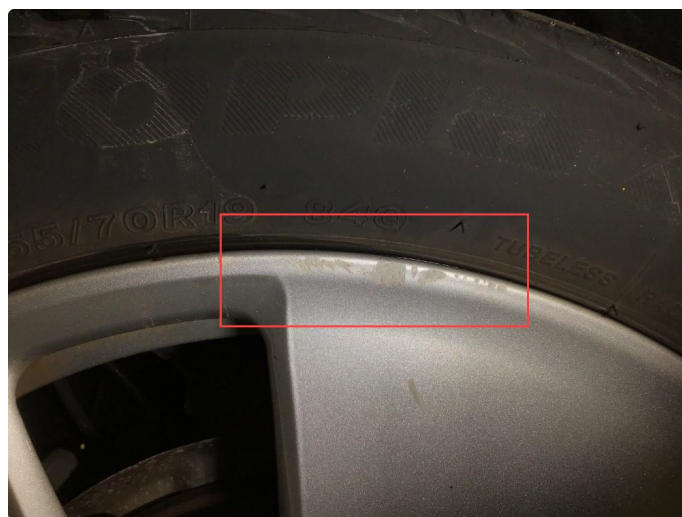
1.3 Noe sår sommerfelg v-bak (Normal bruksslitasje)

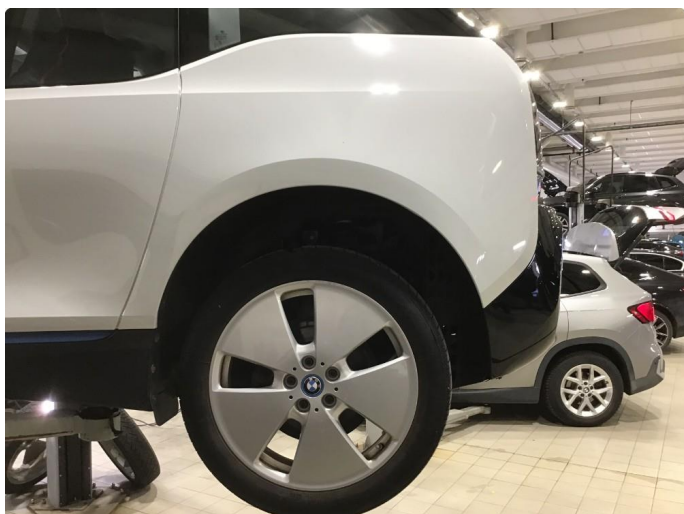
1.3 Noe sår sommerfelg v-bak (Normal bruksslitasje)

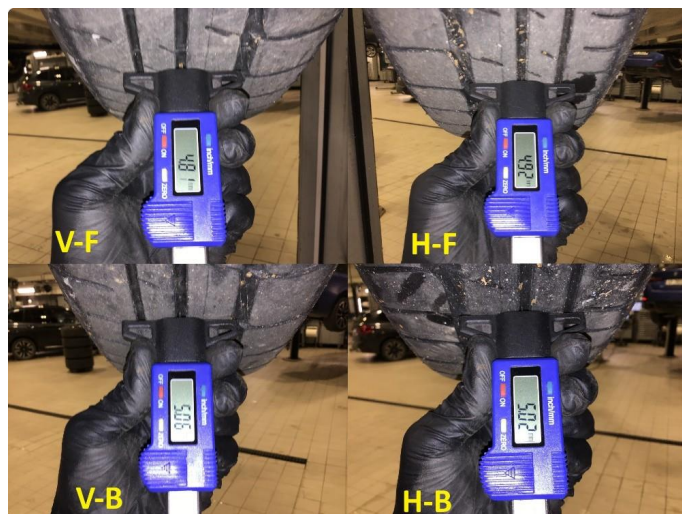
1.4 Mønsterdybde sommerdekk målt ved takst 21.10.2024, 35.201km.

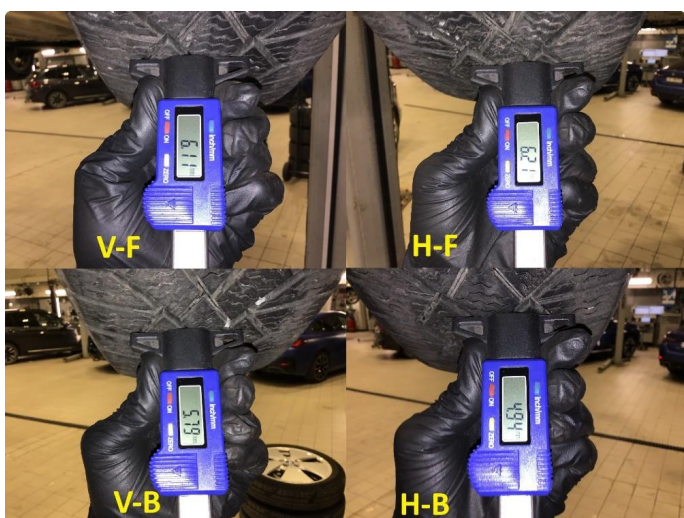
1.5 Mønsterdybde vinterdekk målt ved takst 21.10.2024, 35.201km. Nye dekk påsatt etter takst.

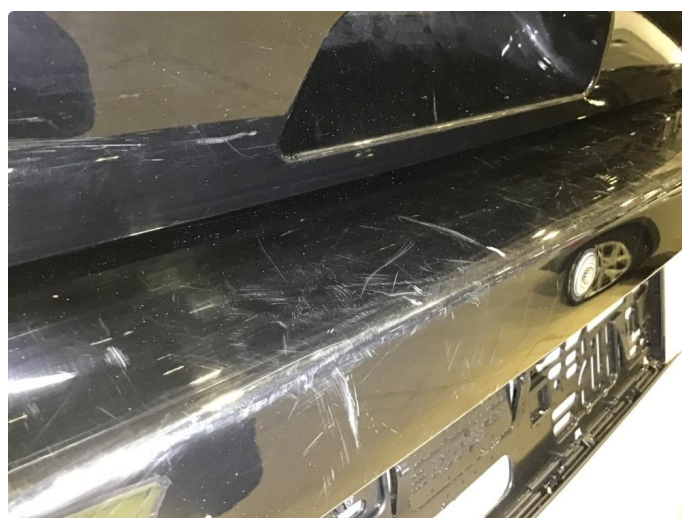
1.6 Riper bakfanger / innlastingsone (Rubbes / Poleres)

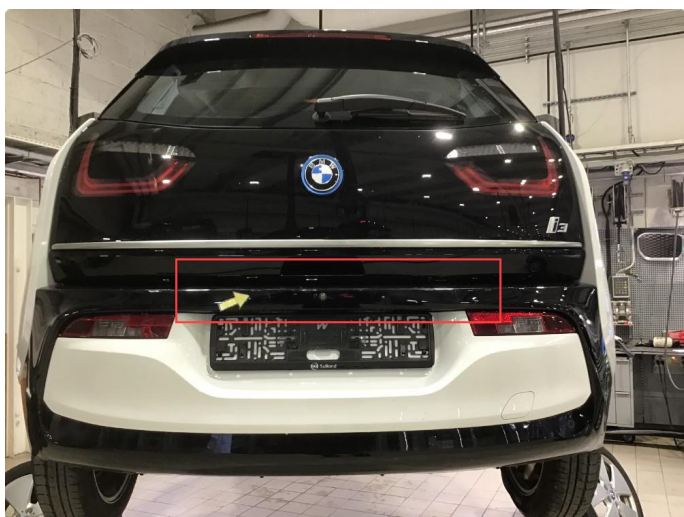
1.6 Riper bakfanger / innlastingsone (Rubbes / Poleres)
