**OPEL COMBO VAN 90 HK MANUELL**
**TESTDATO: 28.11.2025**
**KODE: 1886164**

**AE36257**

NBF Tilstandsrapport er utarbeidet av Norges Bilbransjeforbund og Forbrukerrådet.

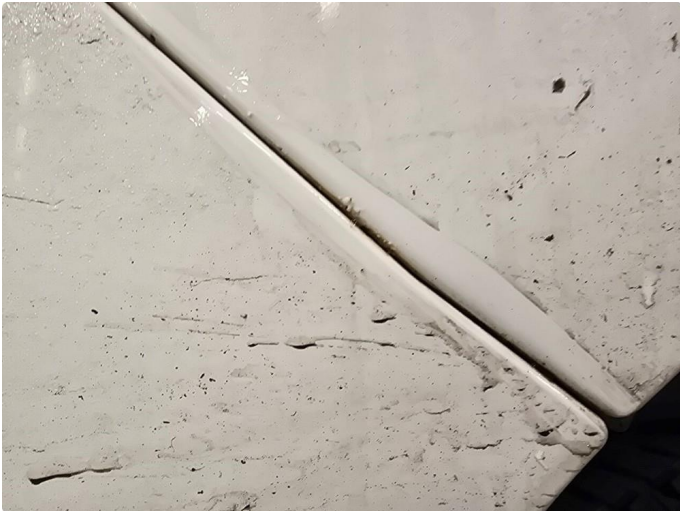
| Punkt | | Beskrivelse | Plassering |
|---|---|---|---|
| 1.1 | Lakk | noe korrosjon/rust | venstre - høyre - bak - høyre bak |

1.1 Noe korrosjon/rust

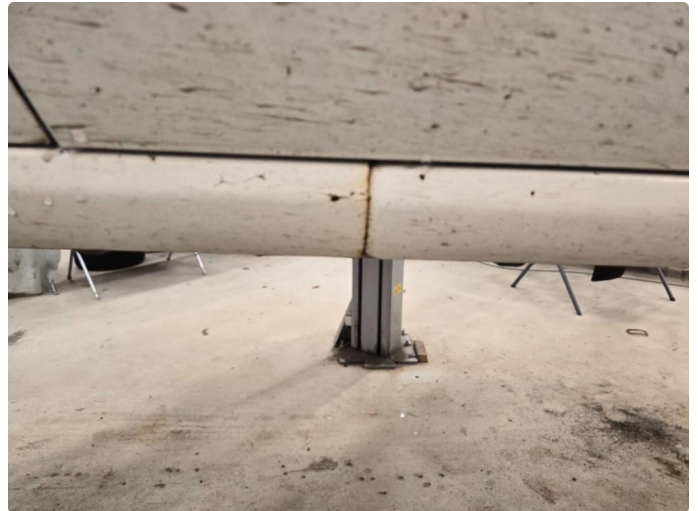
1.1 Noe korrosjon/rust

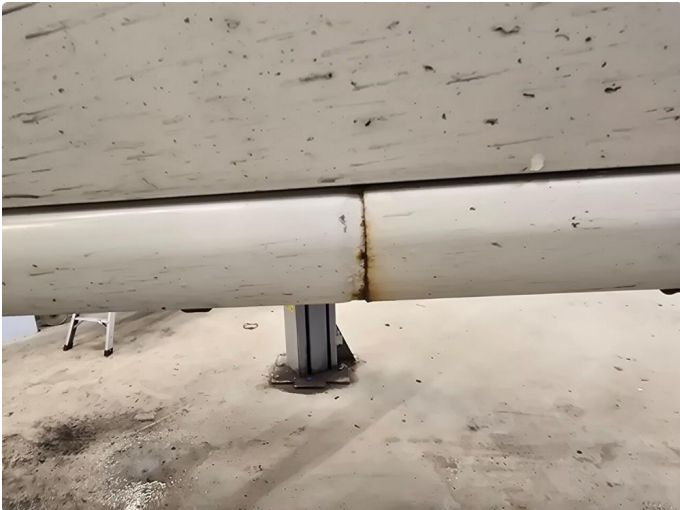
1.1 Noe korrosjon/rust

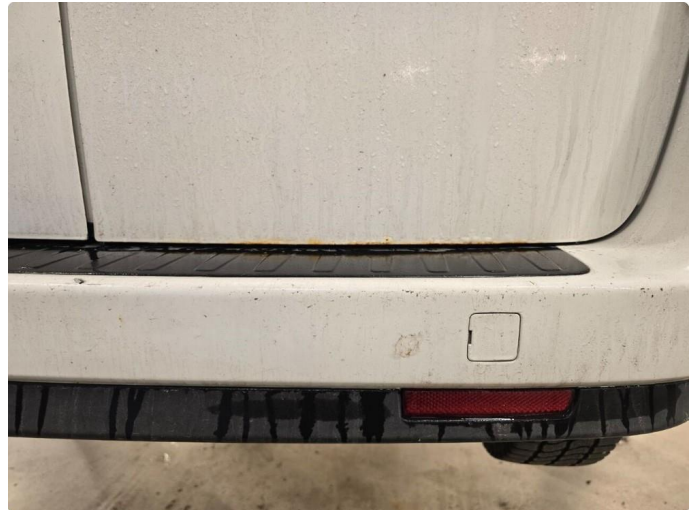
1.1 Noe korrosjon/rust

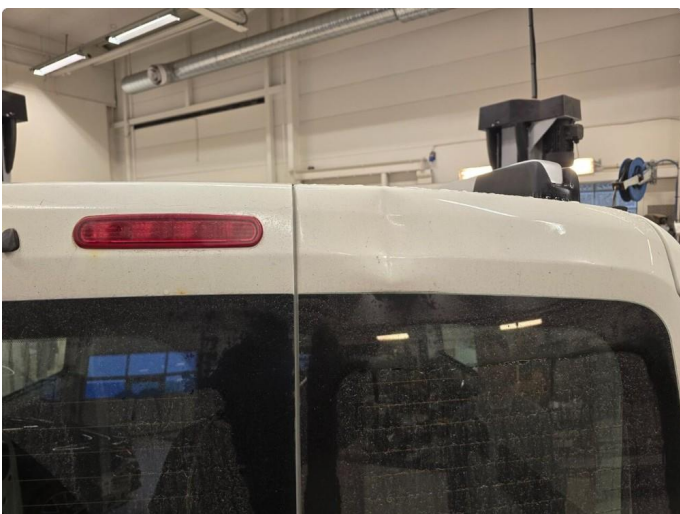
| Punkt | | Beskrivelse | Plassering |
|---|---|---|---|
| 1.3 | Dører | bulk | høyre bak |

1.3 Bulk

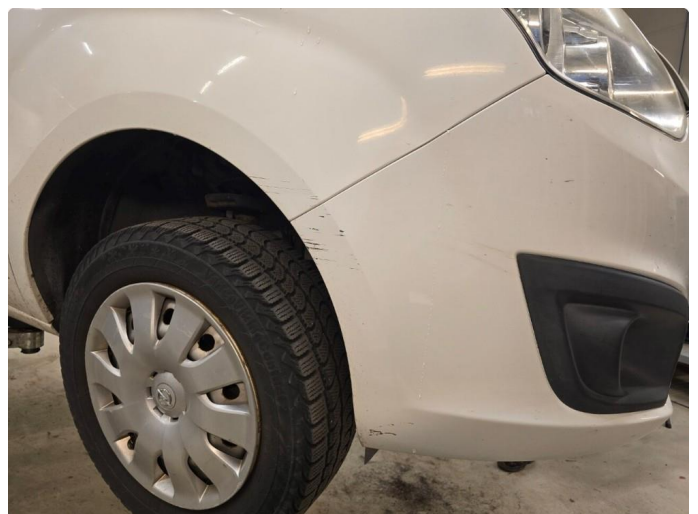
| Punkt | | Beskrivelse | Plassering |
|---|---|---|---|
| 1.4 | Støtfanger | ripe(r) ned til grunning | høyre foran |

1.4 Ripe(r) ned til grunning

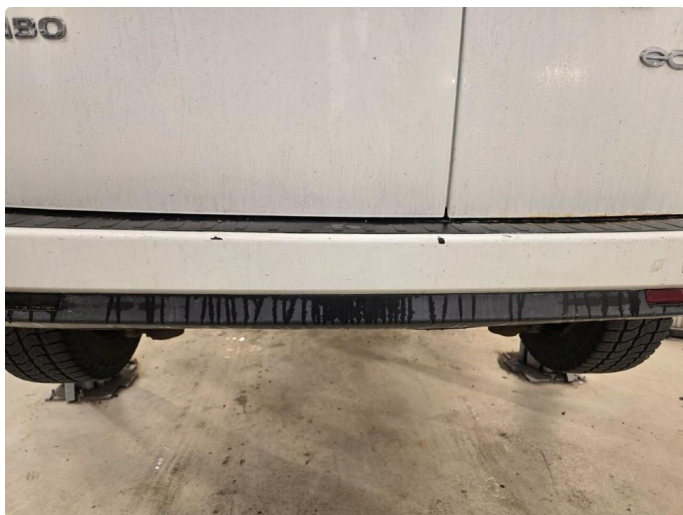
| Punkt | | Beskrivelse | Plassering |
|---|---|---|---|
| 1.5 | Støtfanger | skade | bak |

1.5 Skade

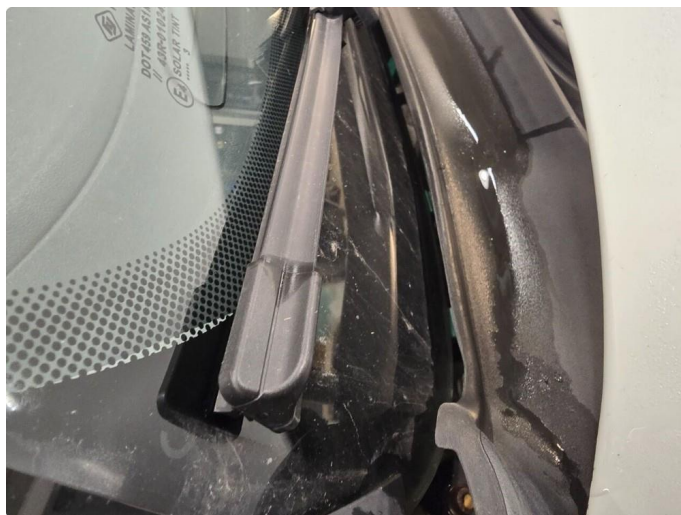
| Punkt | | Beskrivelse | Plassering |
|---|---|---|---|
| 1.6 | Frontvindu | øvrige feil | foran |

1.6 Øvrige feil

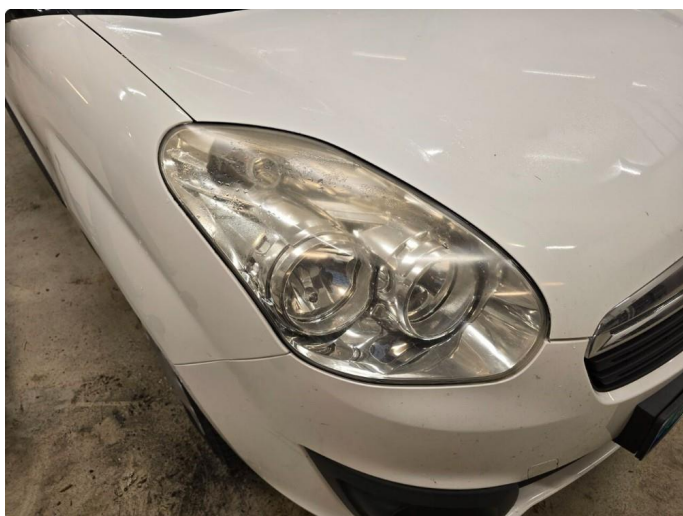
| Punkt | | Beskrivelse | Plassering |
|---|---|---|---|
| 2.1 | Lys foran | matte glass | begge foran |

2.1 Matte glass

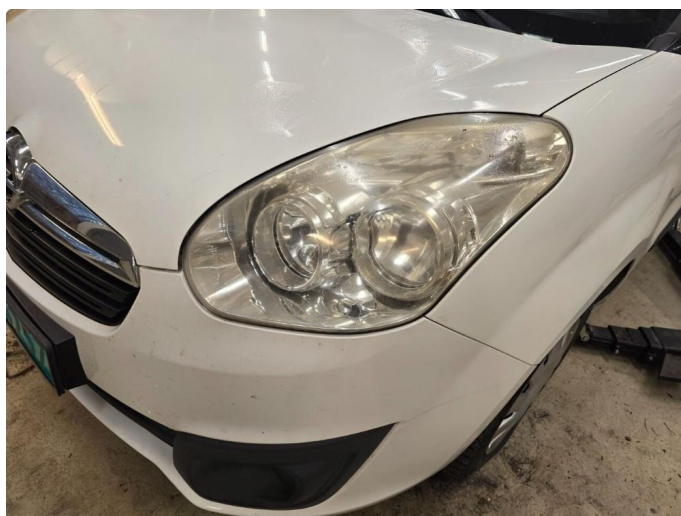
2.1 Matte glass
