MINI COOPER SE 2WD

TESTDATO: 03.12.2025

CHASSISNR: WMW11DJ03N2P79216

NBF Tilstandsrapport er utarbeidet av Norges Bilbransjeforbund og Forbrukerrådet.

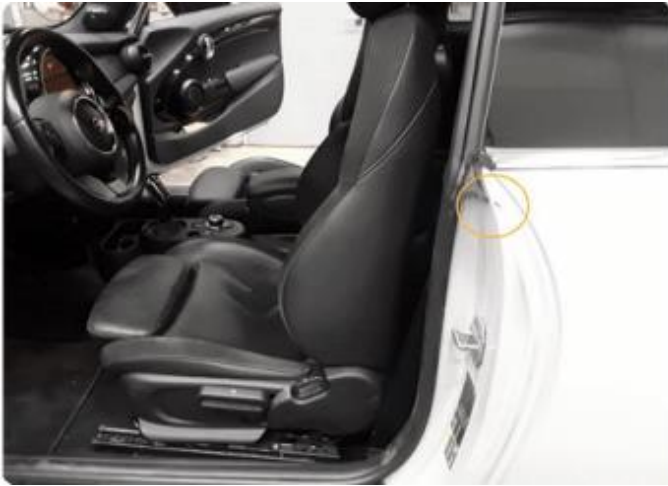
| Punkt | Beskrivelse | Plassering |
|---|---|---|
| 1.1 Dører | Påbegynt rust i døråpning. | |

1.1 Påbegynt rust i døråpning.

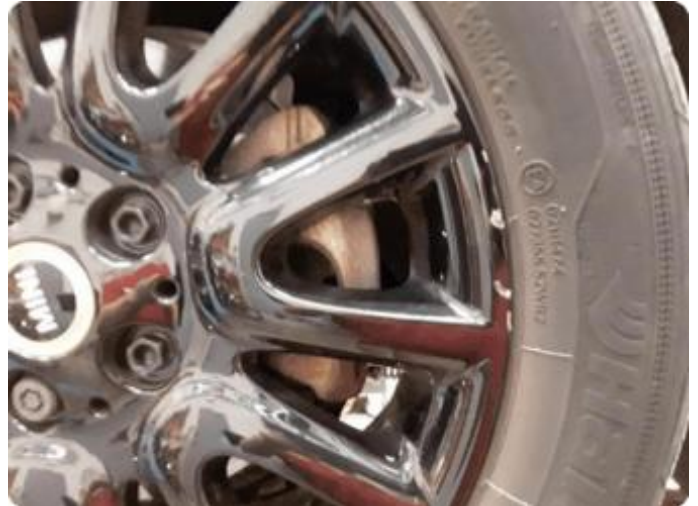
| Punkt | Beskrivelse | Plassering |
|---|---|---|
| 1.2 Dekk/Felger | Noen av felgene er kantkjørt. | |

1.2 Noen av felgene er kantkjørt.

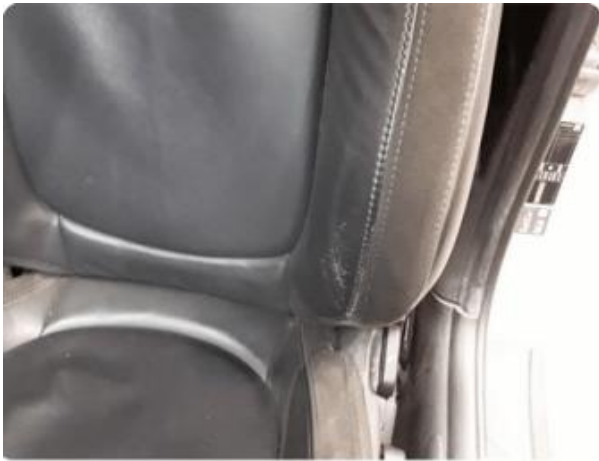
| Punkt | Beskrivelse | Plassering |
|---|---|---|
| 2.1 Seter | Noe slitasje på førersete. | |

2.1 Noe slitasje på fører sete.
