**MAZDA MAZDA2 90 HK AUTOMAT 2WD**
**TESTDATO: 19.03.2025**
**KODE: 1664847**

**UF72201**

NBF Tilstandsrapport er utarbeidet av Norges Bilbransjeforbund og Forbrukerrådet.

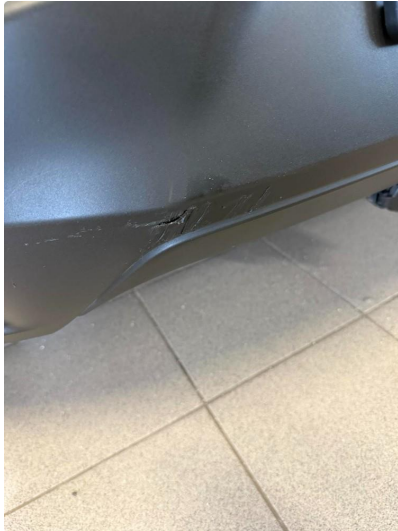
| Punkt | | Beskrivelse | Plassering |
|---|---|---|---|
| 1.1 | Støtfanger | skade | bak |

1.1 Skade

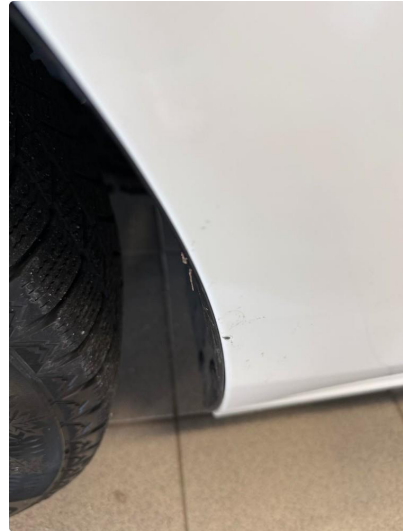
| Punkt | | Beskrivelse | Plassering |
|---|---|---|---|
| 1.2 | Kanal | lakk flasser | høyre foran |

1.2 Lakk flasser
