BMW 330E 2WD

TESTDATO: 10.07.2025

KODE: 1759871

NBF Tilstandsrapport er utarbeidet av Norges Bilbransjeforbund og Forbrukerrådet.

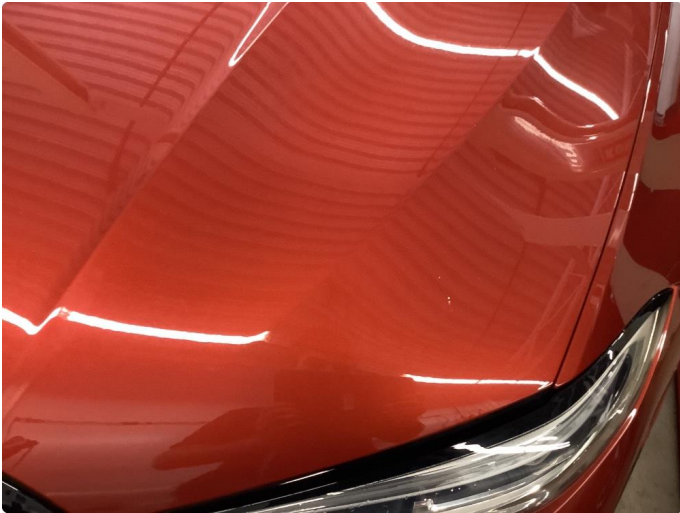
| Punkt | Beskrivelse | Plassering |
|---|---|---|
| 1.1    Panser | steinsprut | |

1.1 Steinsprut

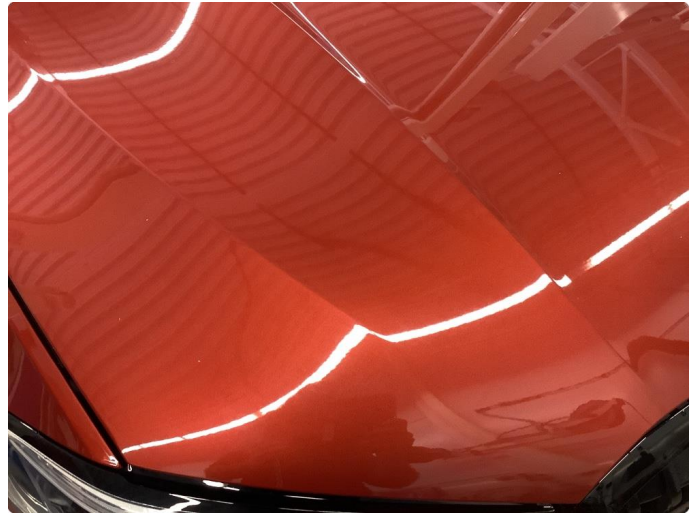
1.1 Steinsprut

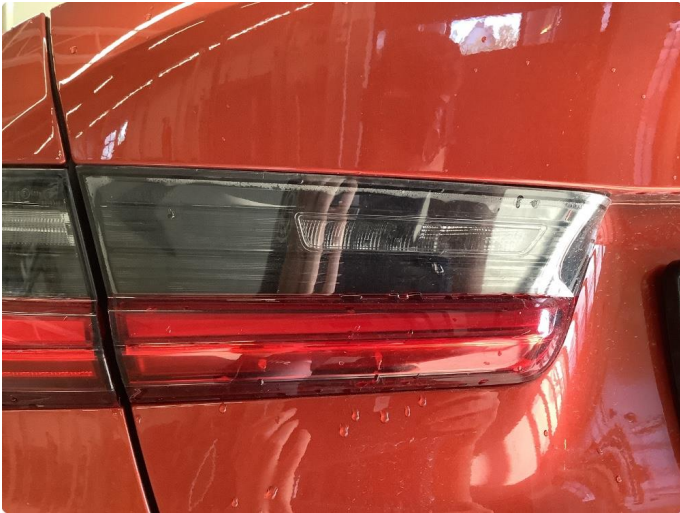
| Punkt | Beskrivelse | Plassering |
|---|---|---|
| 2.1    Lys bak | dugg/fukt | |

2.1 Dugg/fukt

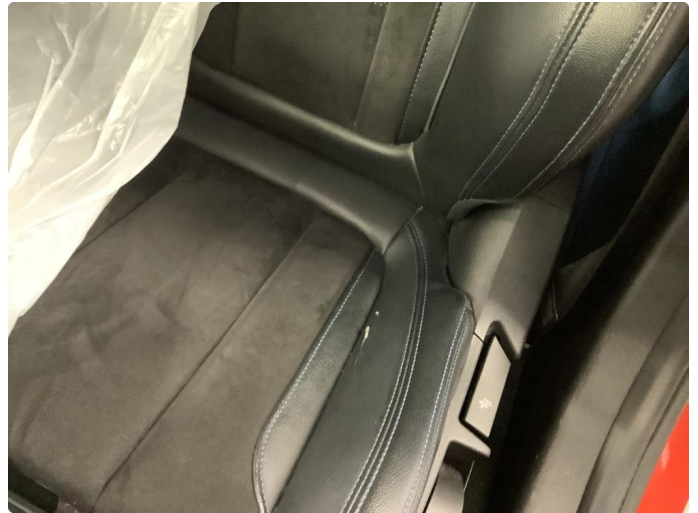
| Punkt | Beskrivelse | Plassering |
|---|---|---|
| 3.1    Seter | slitt | |

3.1 Slitt
