**BMW 320i 184 HK MANUELL**
**TESTDATO: 21.05.2025**
**KODE: 1718806**

**AE35881**

NBF Tilstandsrapport er utarbeidet av Norges Bilbransjeforbund og Forbrukerrådet.

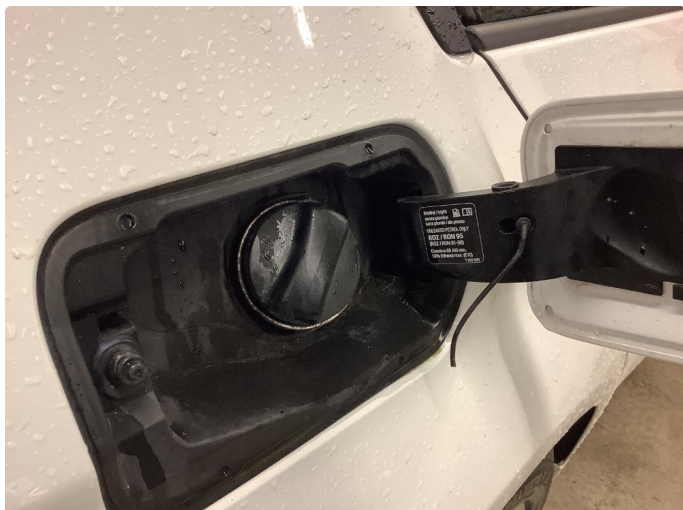
| Punkt | Beskrivelse | Plassering |
|---|---|---|
| 1.1 Ladeluke/tanklokk | defekt | |

1.1 Defekt

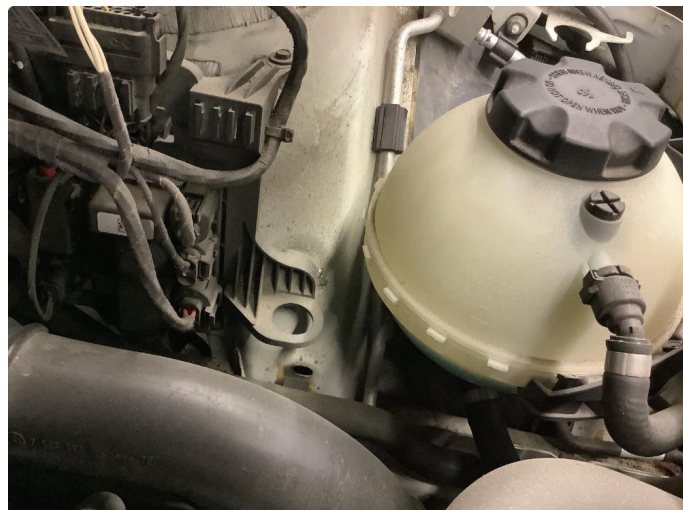
| Punkt | Beskrivelse | Plassering |
|---|---|---|
| 2.1 Kjølesystem/vannpumpe | kjøleveske under minimum | |

2.1 Kjøleveske under minimum

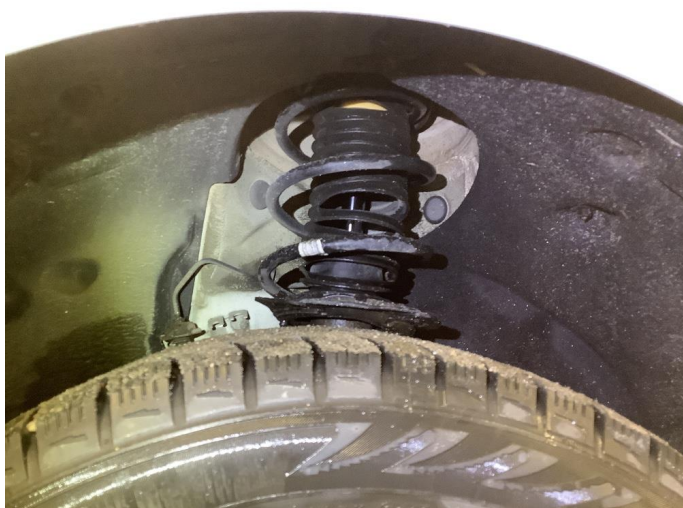
| Punkt | Beskrivelse | Plassering |
|---|---|---|
| 3.1 Fjærer/støtdemper | støvmansjett defekt | begge foran |

3.1 Støvmansjett defekt

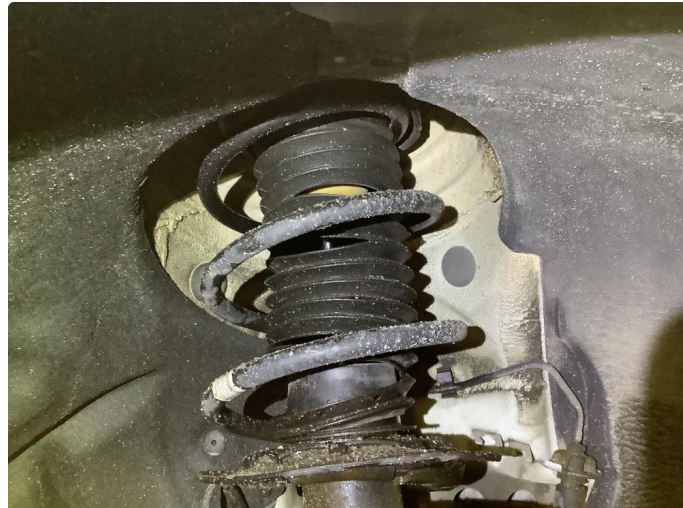
3.1 Støvmansjett defekt
