**BMW 330D 258 HK AUTOMAT 2WD**
**TESTDATO: 26.11.2024**
**KODE: 1573093**

<b>AE42559</b>

<b>242 919 KM</b>

NBF Tilstandsrapport er utarbeidet av Norges Bilbransjeforbund og Forbrukerrådet.

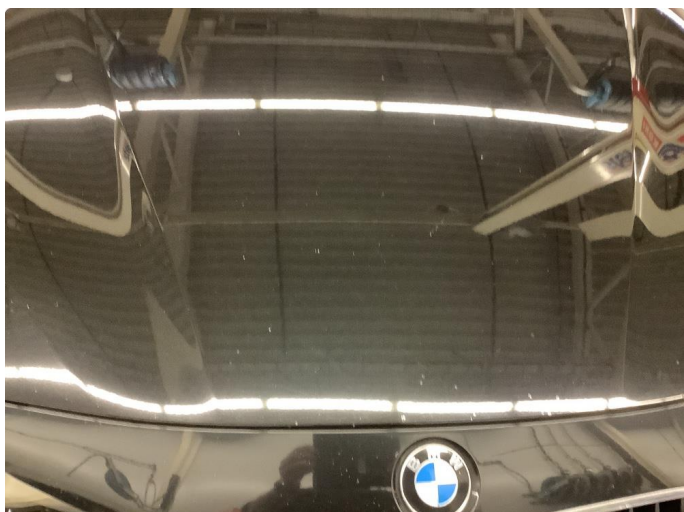
1.1 Steinsprut

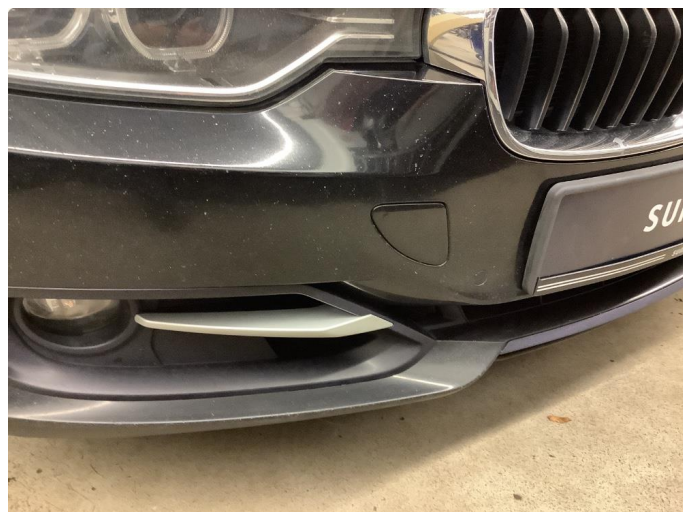
1.3 Steinsprut

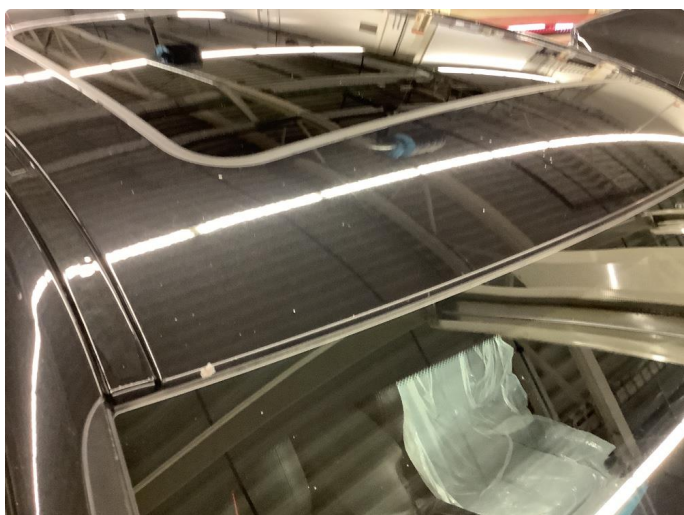
1.4 Steinsprut

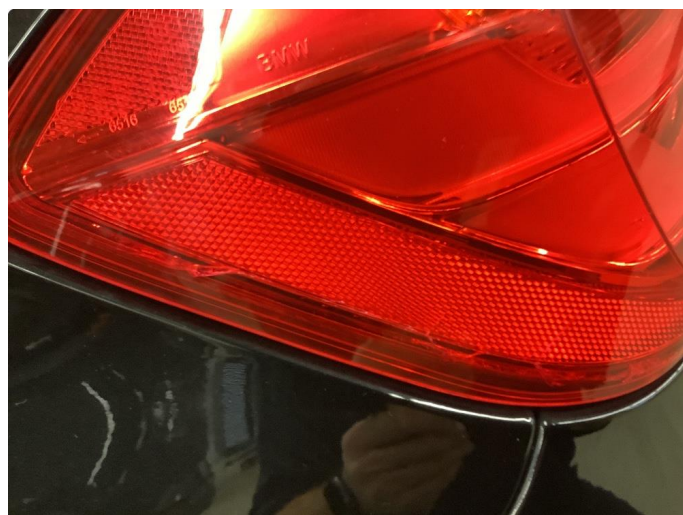
2.1 Krakelering i plast

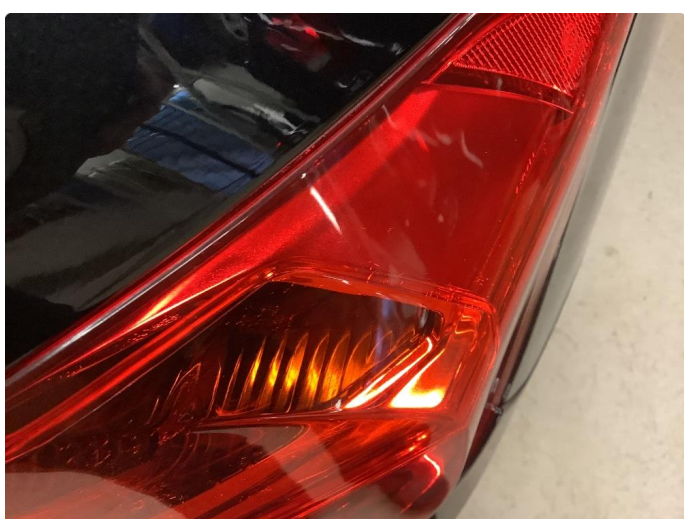
2.1 Krakelering i plast
